# 物件名：サンハウス小牧駅西

建物調査診断書及び修繕工事仕様書

平成 27 年 4 月

対象建物名 : サンハウス小牧駅西

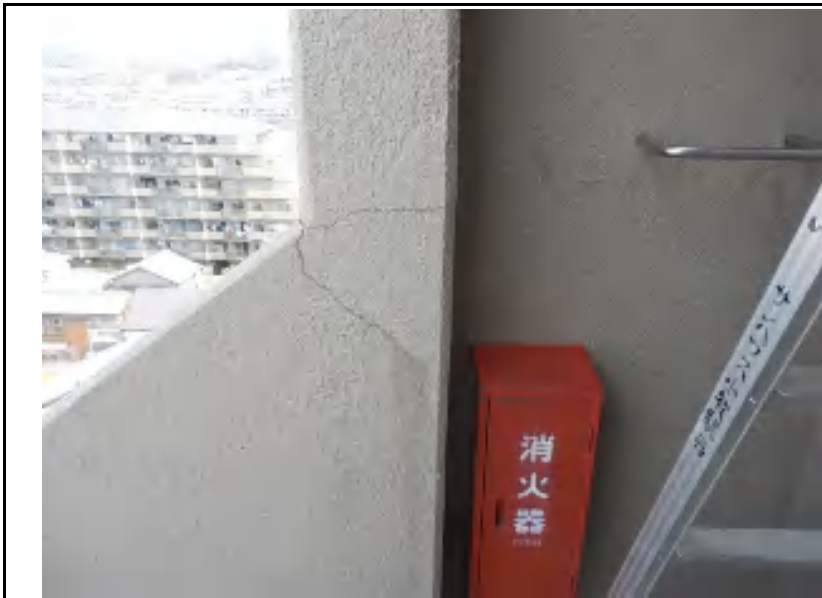
写真 No. 4  
屋上連絡階段  
手摺内壁  
ひび割れ

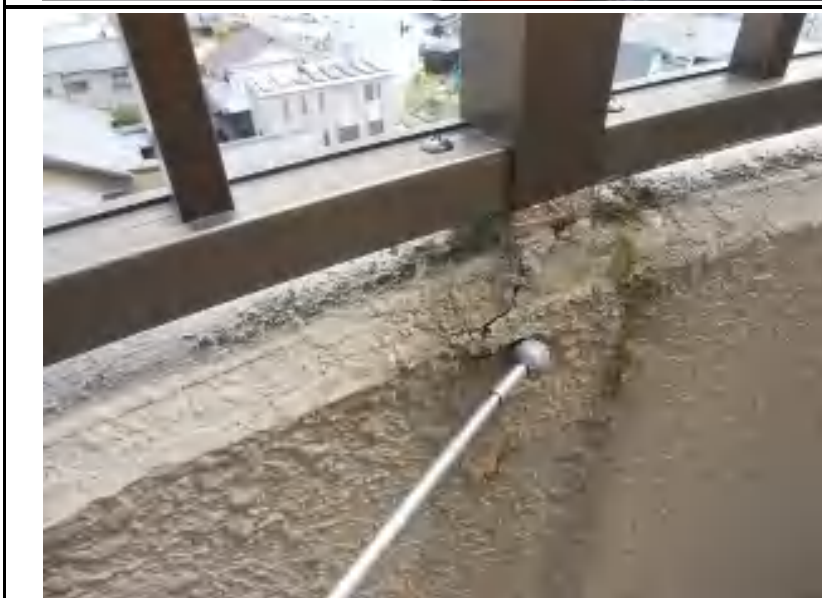
写真 No. 5  
9階共用廊下  
手摺支柱根本  
爆裂

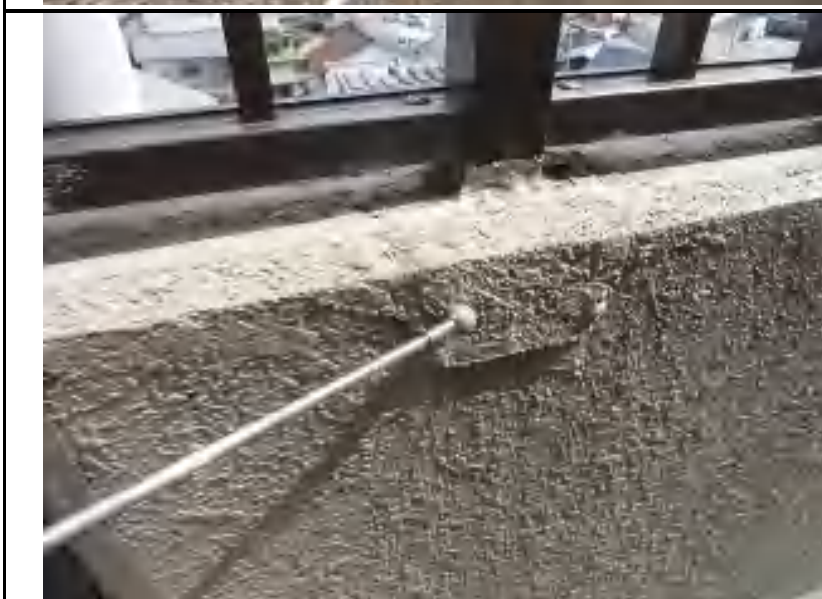
写真 No. 6  
9階共用廊下  
手摺支柱根本  
爆裂

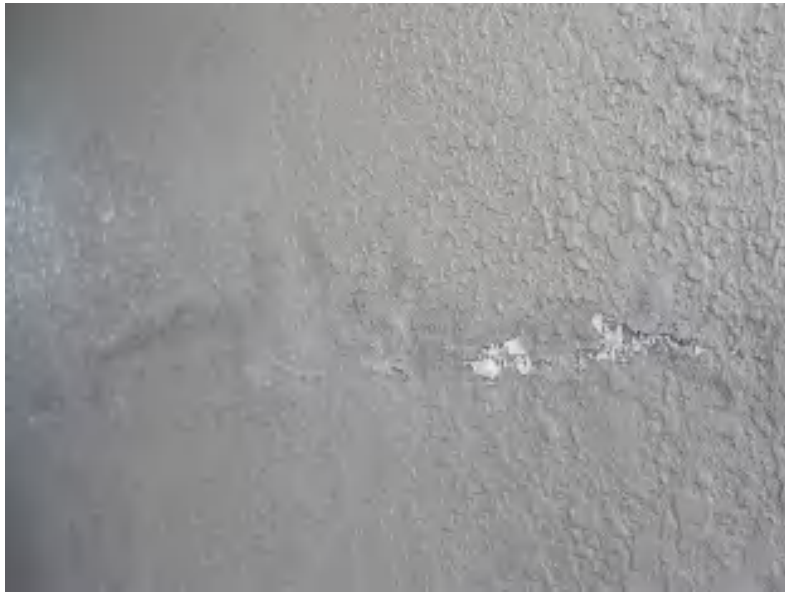
写真 No. 7

9 8階西共用階段  
内壁  
ひび割れ

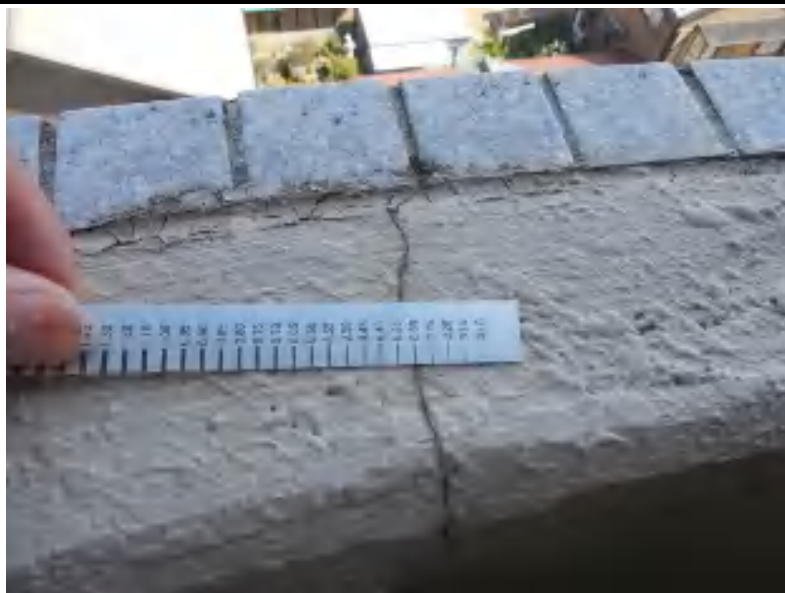
写真 No. 8

8階共用廊下  
手摺壁天端、内壁  
ひび割れ(0.3 mm)

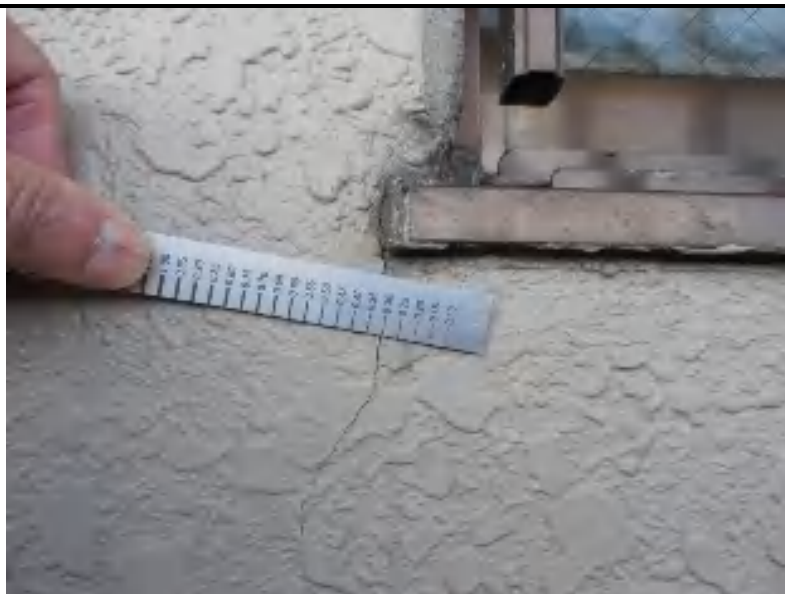
写真 No. 9

8階共用廊下  
住居壁(8-B)開口コーナー部  
ひび割れ(0.3 mm)

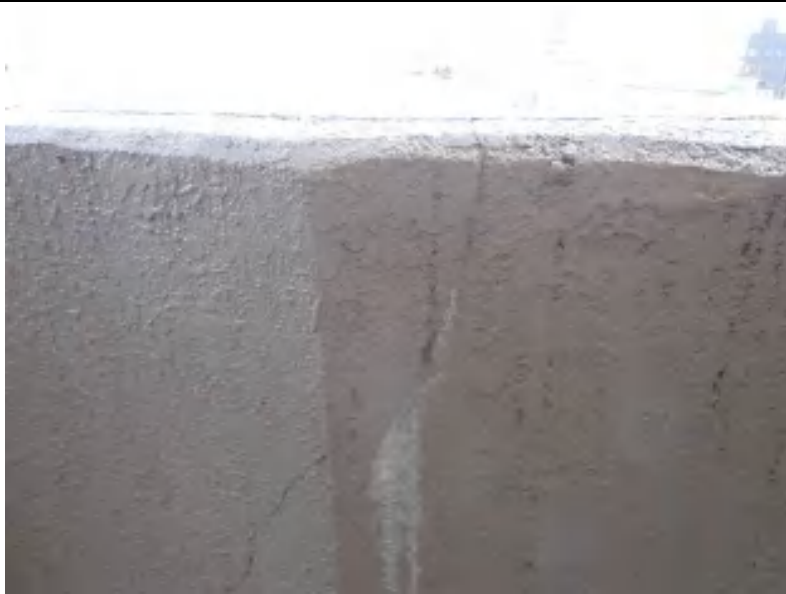
写真 No.10

8階共用廊下

手摺壁内壁

ひび割れ、漏水跡(エフロレンス)

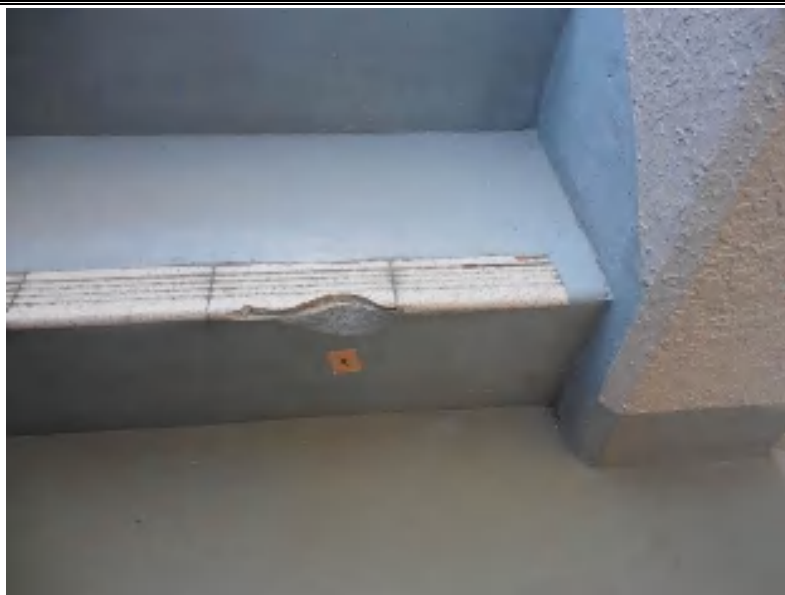
写真 No.14

6階東階段  
段鼻  
磁器タイルの欠け

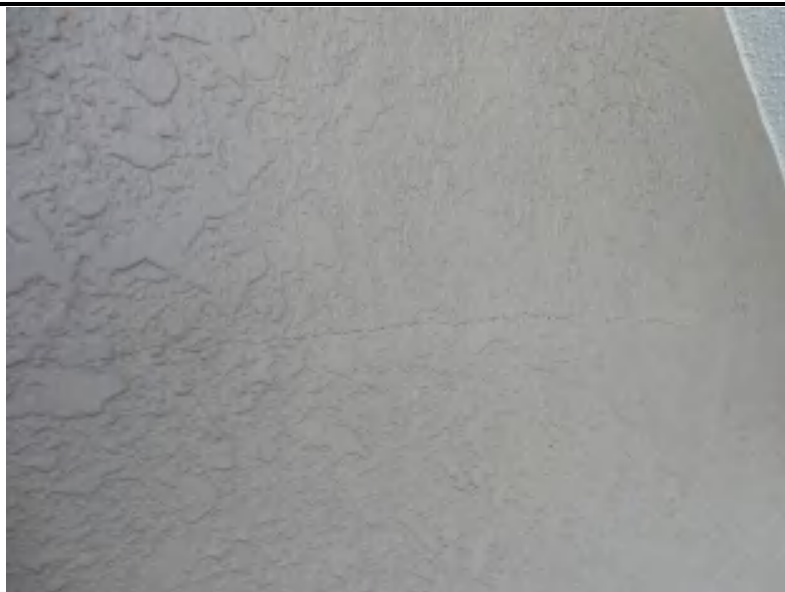
写真 No.15

6 5階共用階段  
芯壁  
ひび割れ

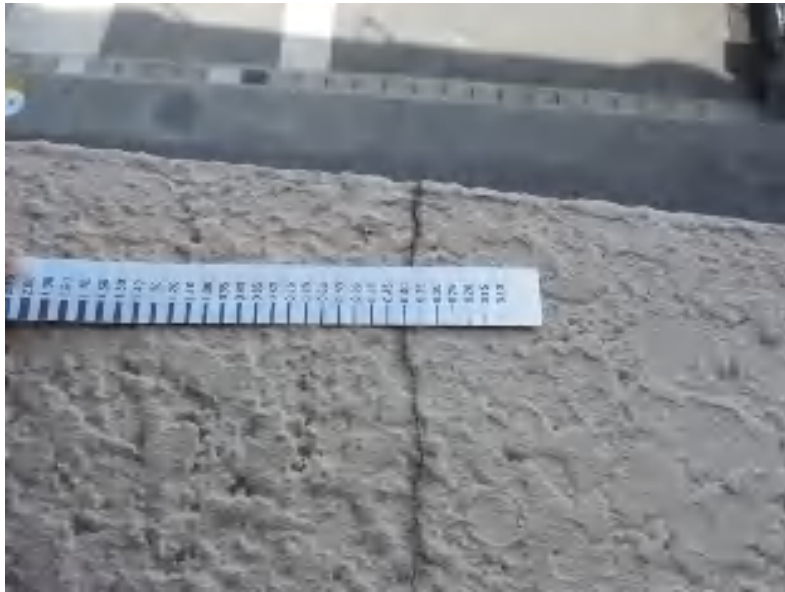
**写真 No.16**

4階共用廊下  
手摺壁天端、内壁  
貫通ひび割れ(0.4 mm)

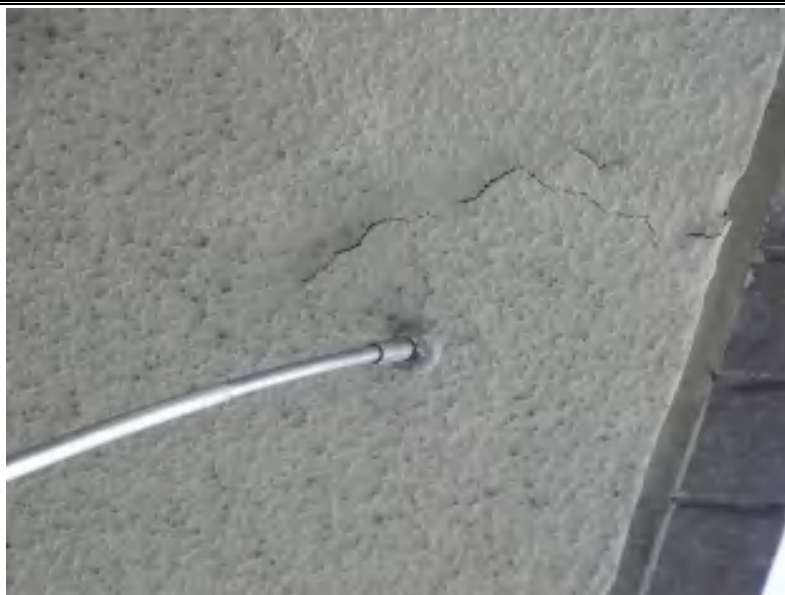
**写真 No.17**

4階共用廊下(4-B 付近)  
上裏  
爆裂

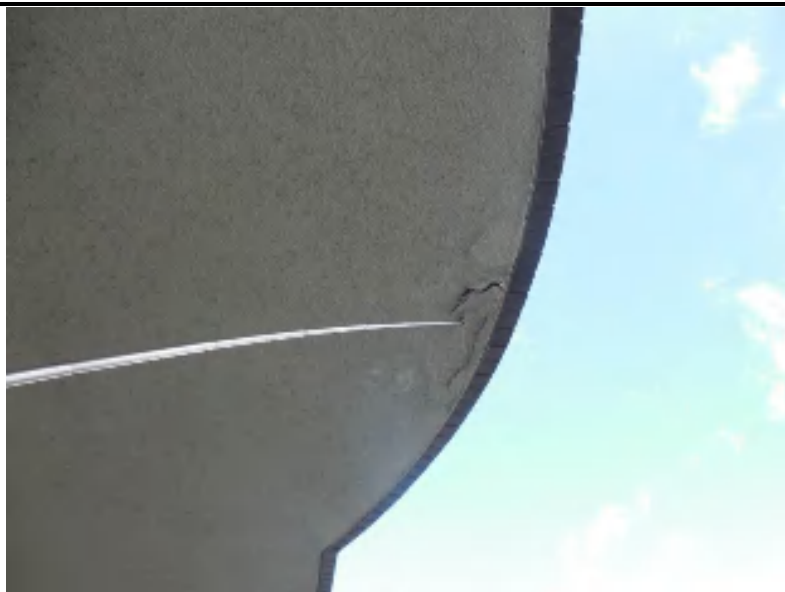
**写真 No.18**

4階共用廊下(4-C 付近)  
上裏  
爆裂

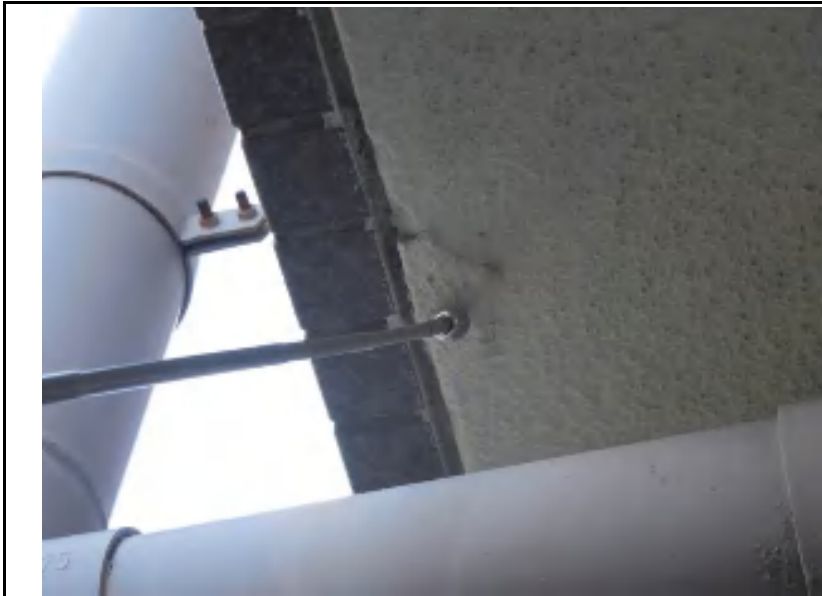
写真 No.19

2階共用廊下(2-E付近)

上裏

爆裂

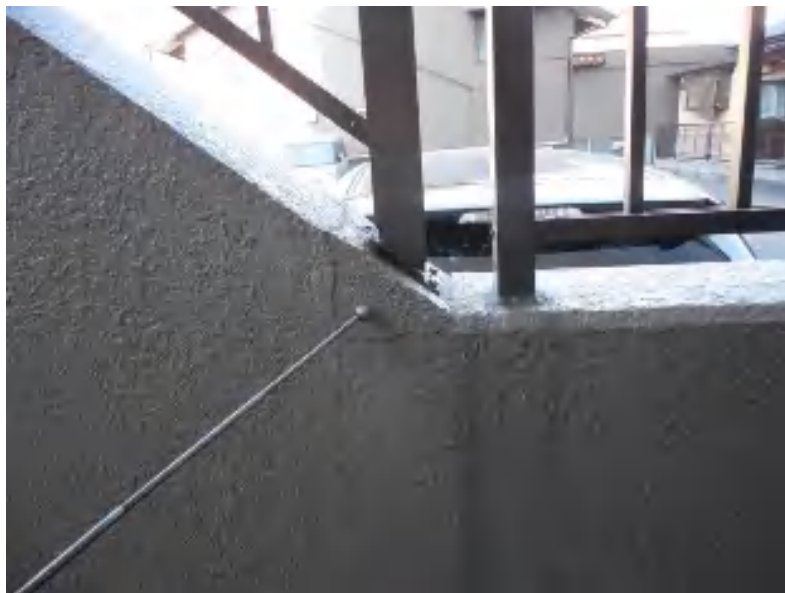
写真 No.20

1階西共用階段

手摺支柱根本

ひび割れ、浮き

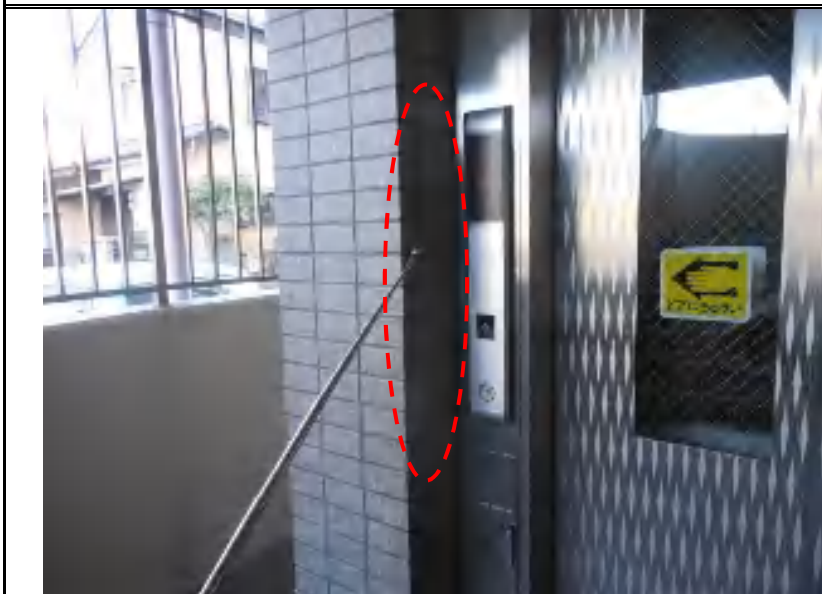
写真 No.21

1階エレベーター壁

磁器タイルの浮き

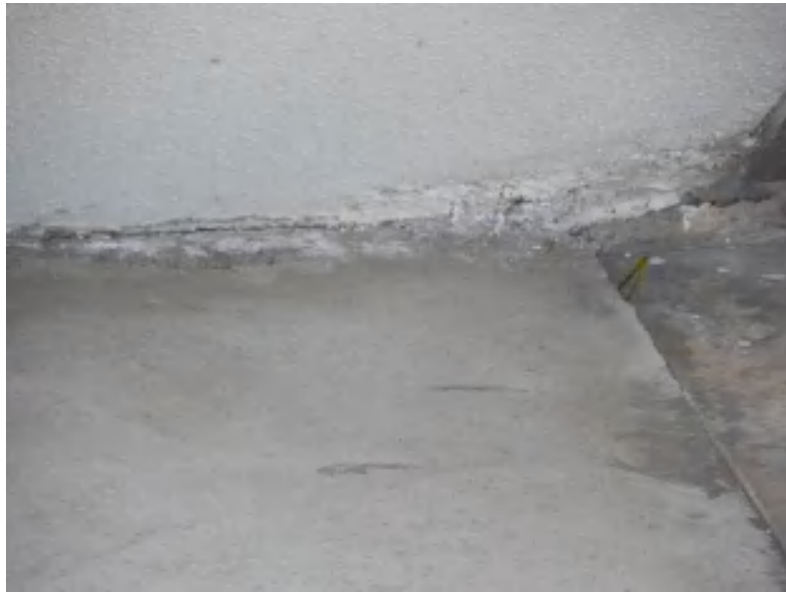
写真 No.22

1 階東共用階段  
段裏、床面  
床面の陥没、ひび割れ

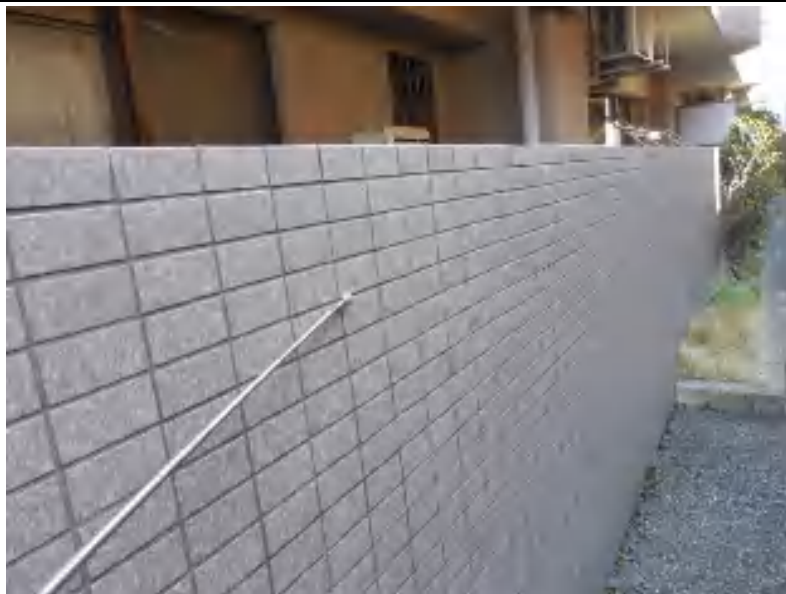
**写真 No.26**

1階南バルコニー  
手摺外壁  
磁器タイルの浮き

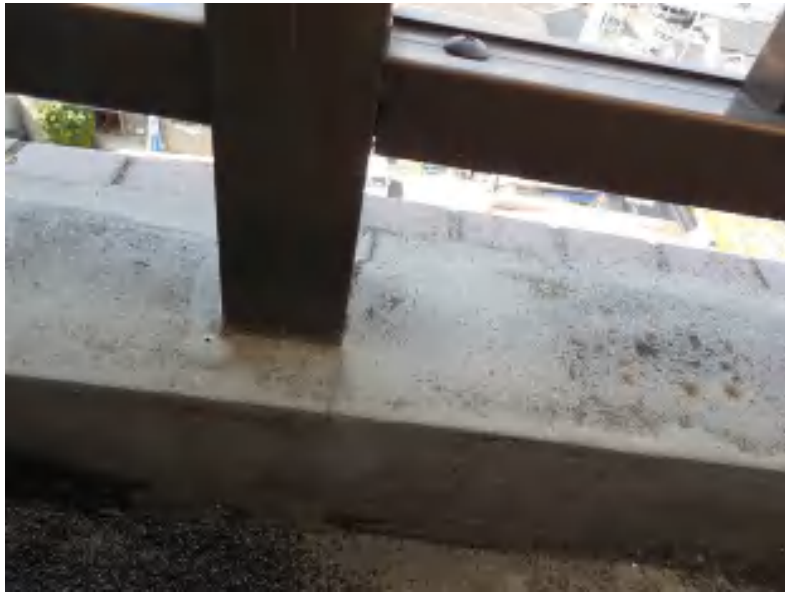
写真 No.28

9-C 南バルコニー  
手摺基礎天端  
ひび割れ

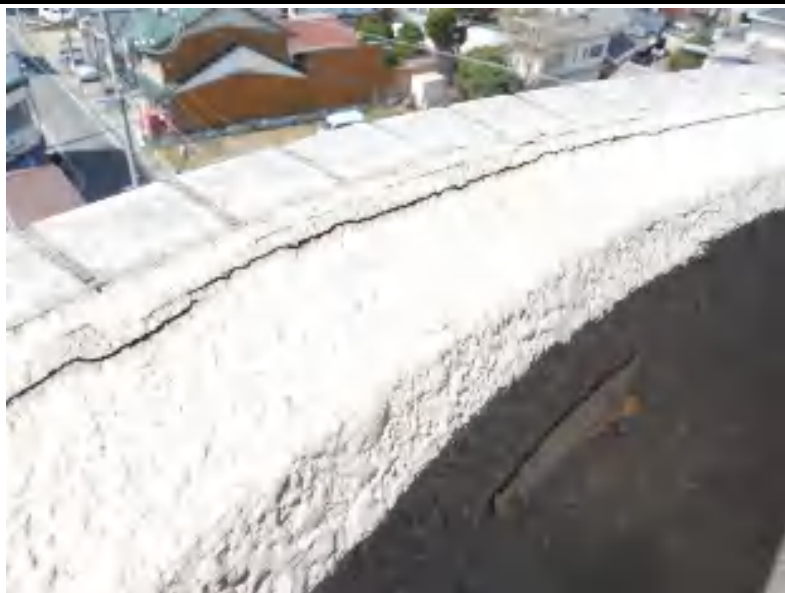
写真 No.32

7-A 南バルコニー  
手摺天端  
ひび割れ

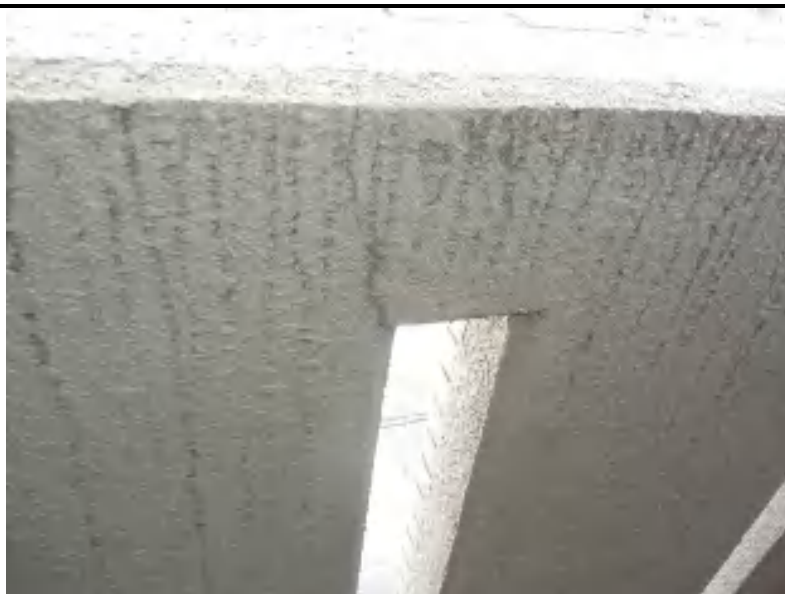
写真 No.33

7-A 西バルコニー  
手摺天端、内壁  
ひび割れ

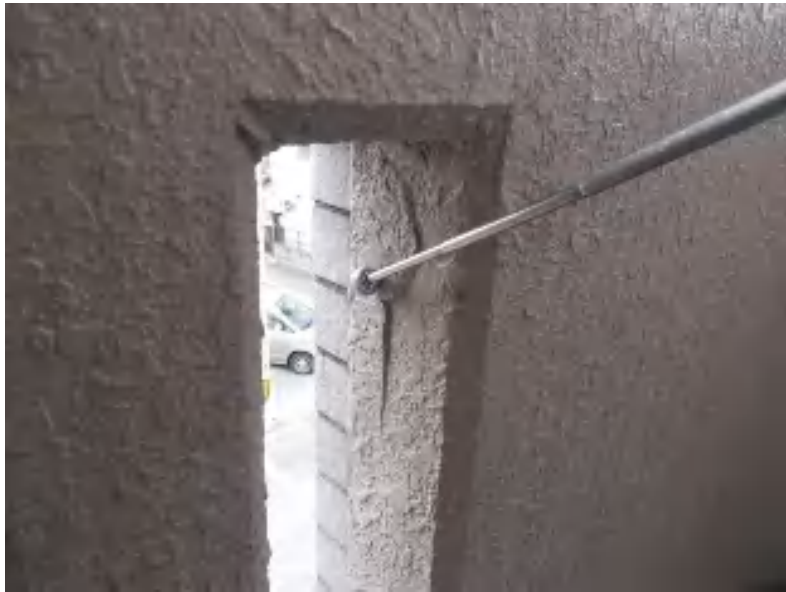
写真 No.34  
3-A 南バルコニー  
手摺壁スリット部  
爆裂

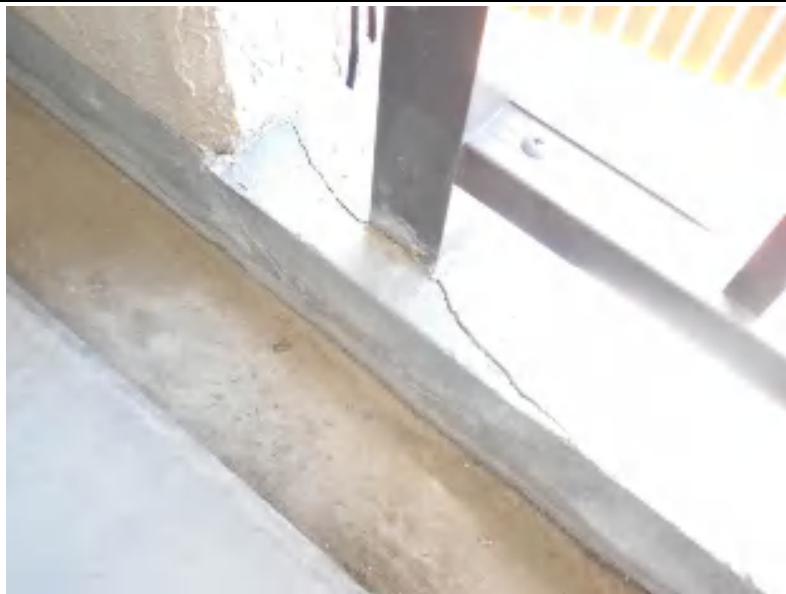
写真 No.35  
7-B 南バルコニー  
手摺基礎天端  
ひび割れ

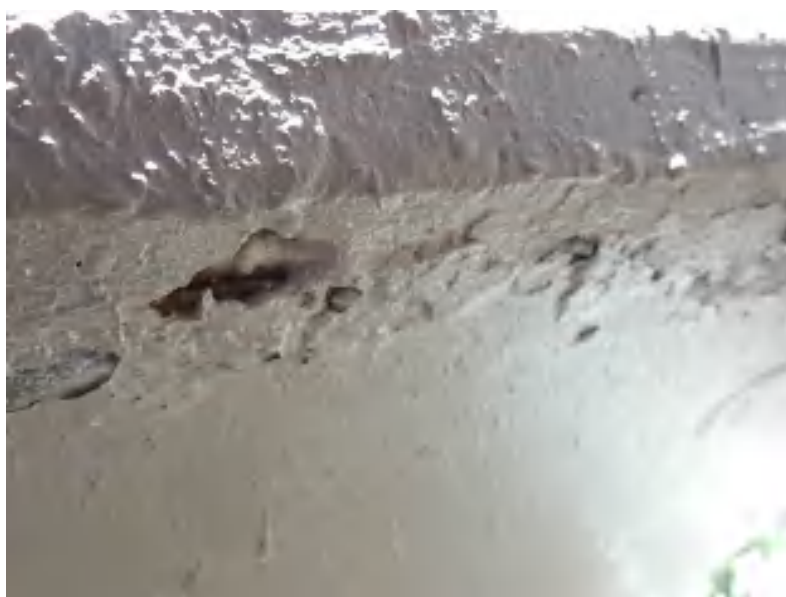
写真 No.36  
7-C 南バルコニー  
出窓面台裏  
露出鉄筋

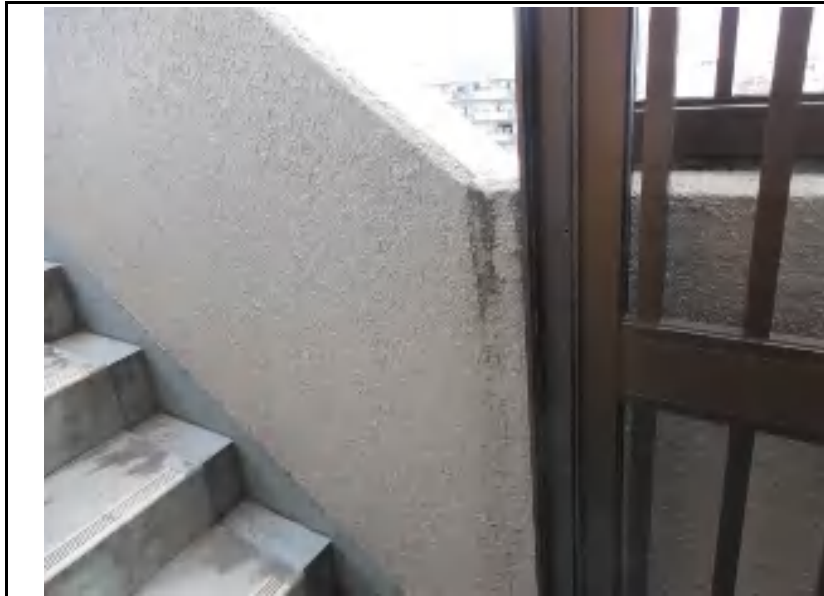
**写真 No.40**  
屋上連絡階段  
手摺内壁  
塗膜の汚染(藻・カビ)

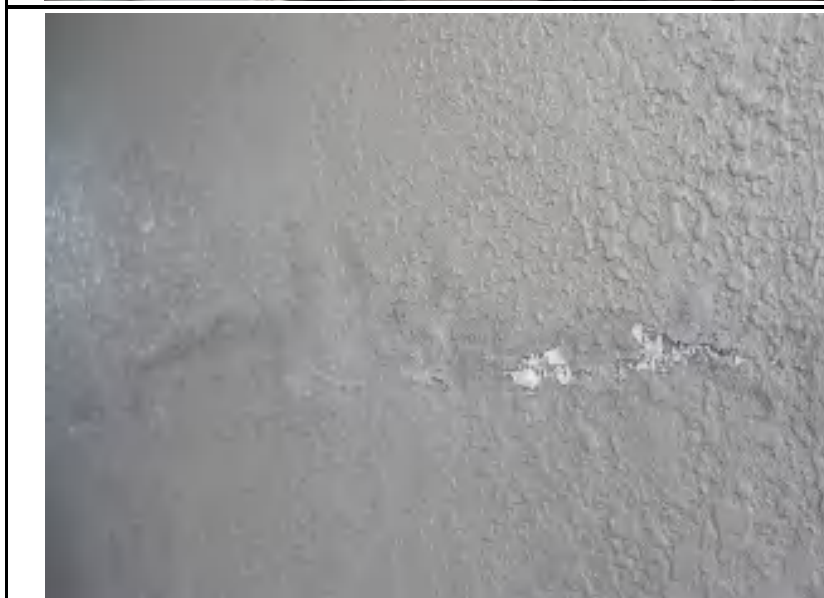
**写真 No.41**  
9 8 階西共用階段  
内壁  
塗膜の剥がれ

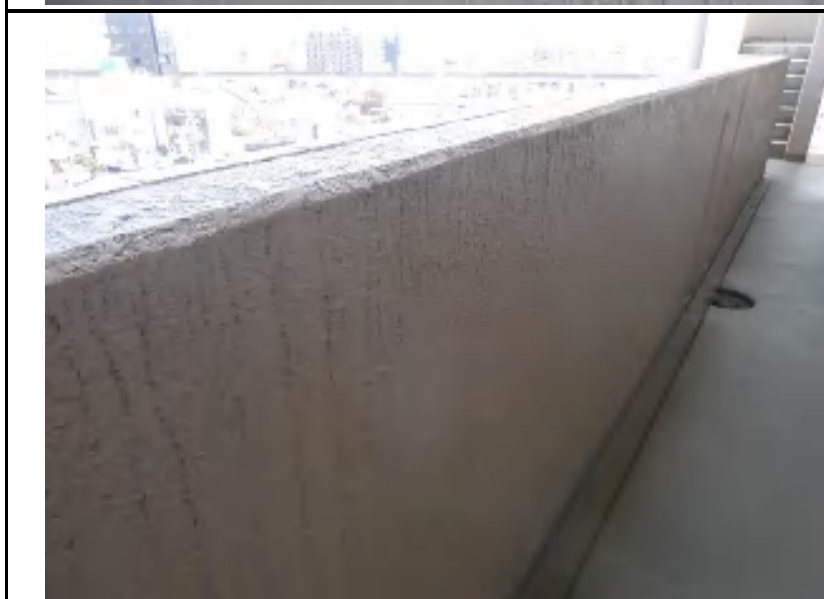
**写真 No.42**  
8 階共用廊下  
手摺内壁  
塗膜の雨筋汚染

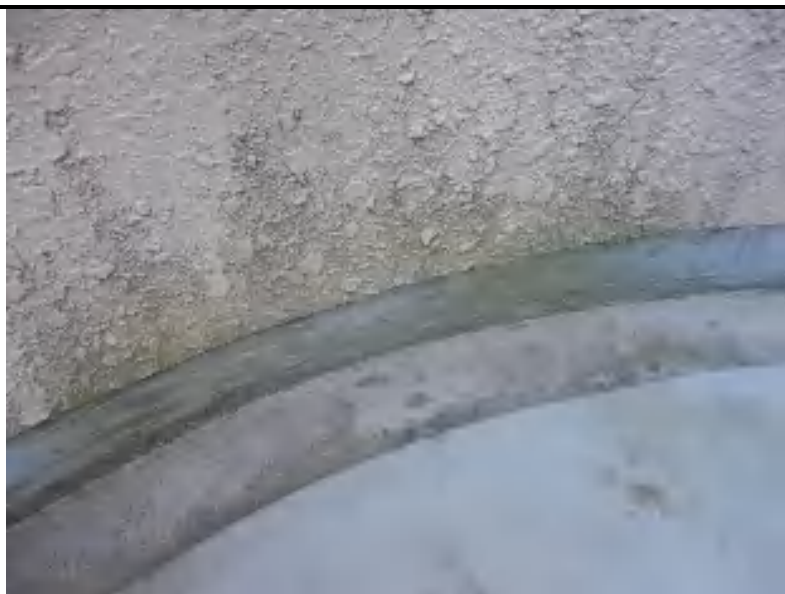
写真 No.48

9 8階東共用階段  
手摺内壁  
塗膜の汚染(藻・カビ)

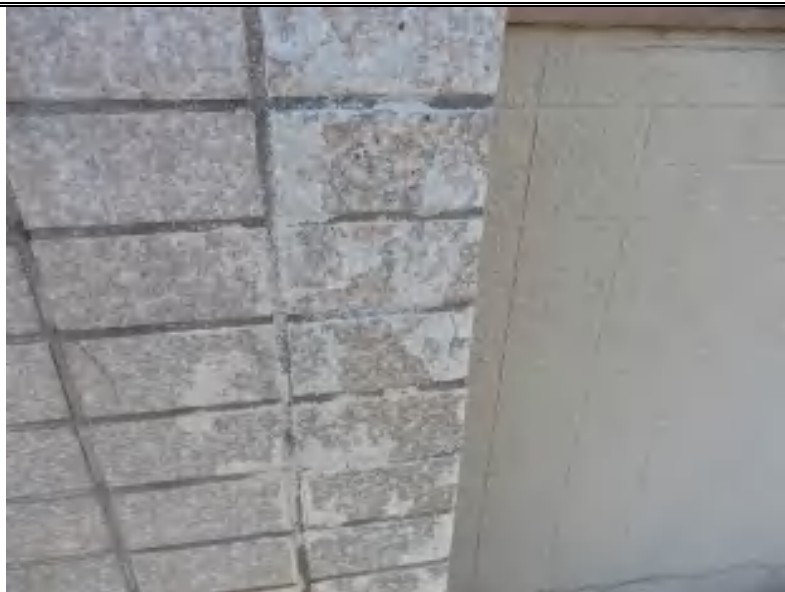
**写真 No.51**

1階東面

磁器タイルのクリア塗膜剥がれ

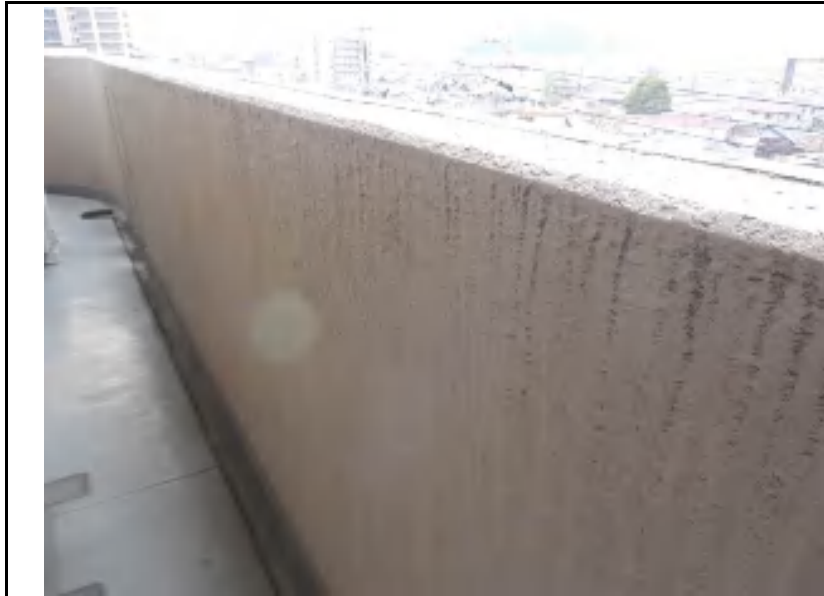
**写真 No.52**  
7-E 南バルコニー  
手摺内壁  
塗膜の雨筋汚染

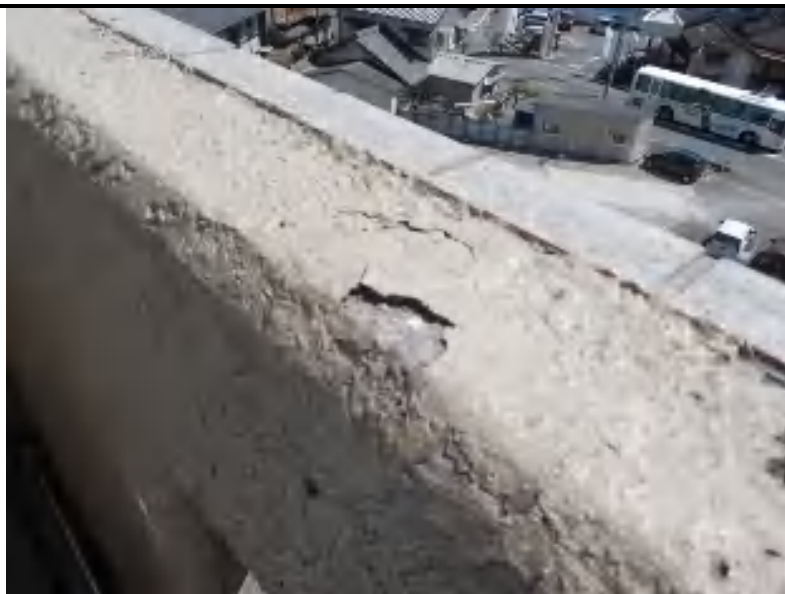
写真 No.57

6-E 東バルコニー  
手摺壁天端  
塗膜の剥がれ

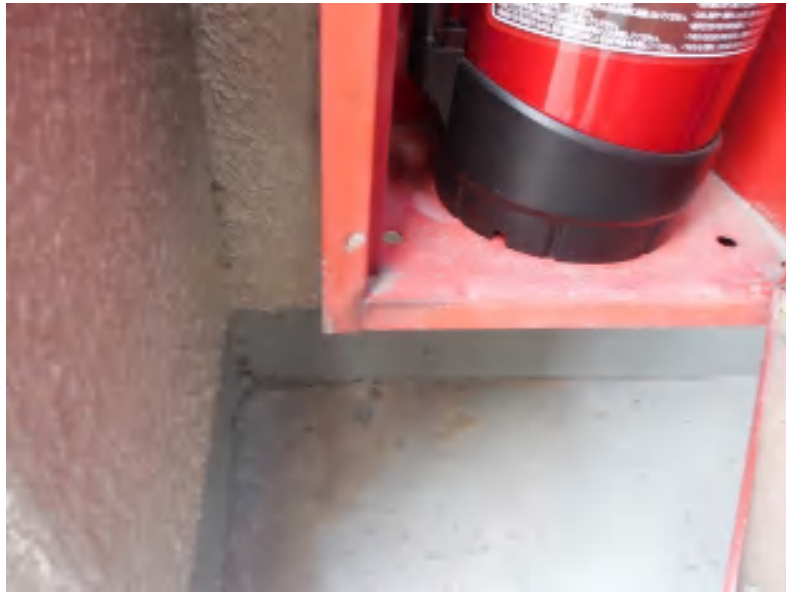
**写真 No.61**

搭屋設置  
消火器ボックス  
塗膜の退色

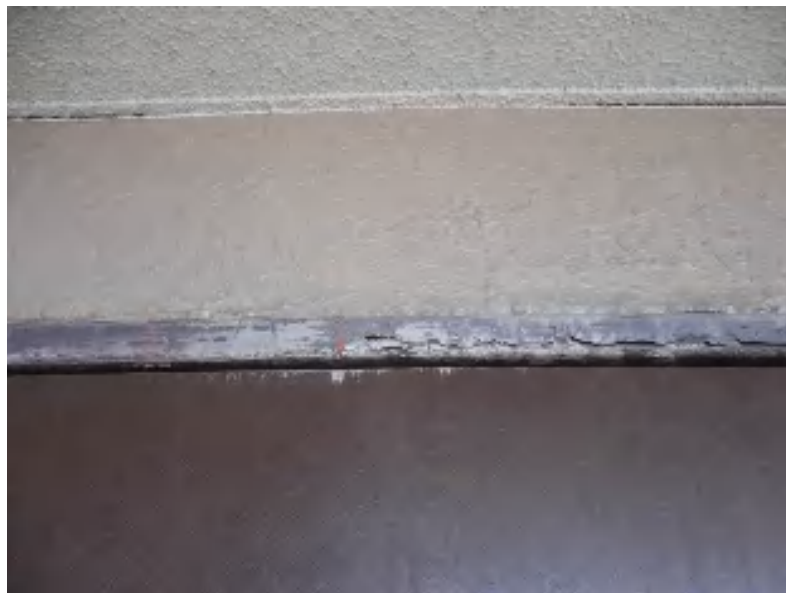
**写真 No.62**

9階共用廊下  
玄関扉枠  
塗膜のひび割れ、チョーキング

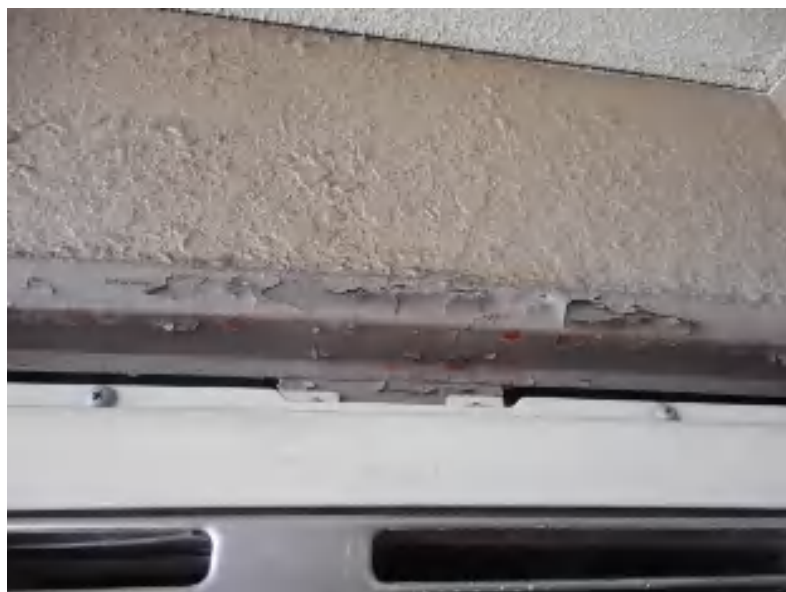
**写真 No.63**

9階共用廊下  
P S 扉枠  
塗膜の剥がれ

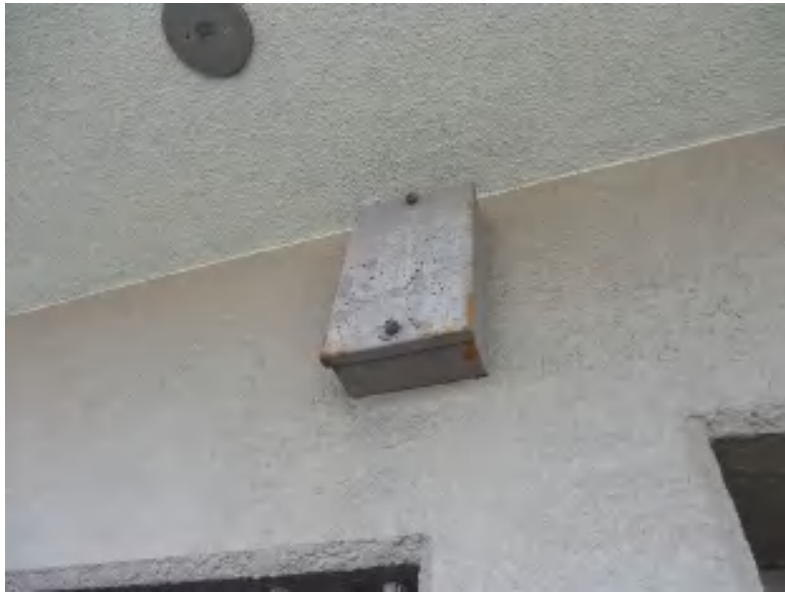
**写真 No.67**

8階共用廊下  
住居壁設置金属ボックス  
錆、塗膜の剥がれ

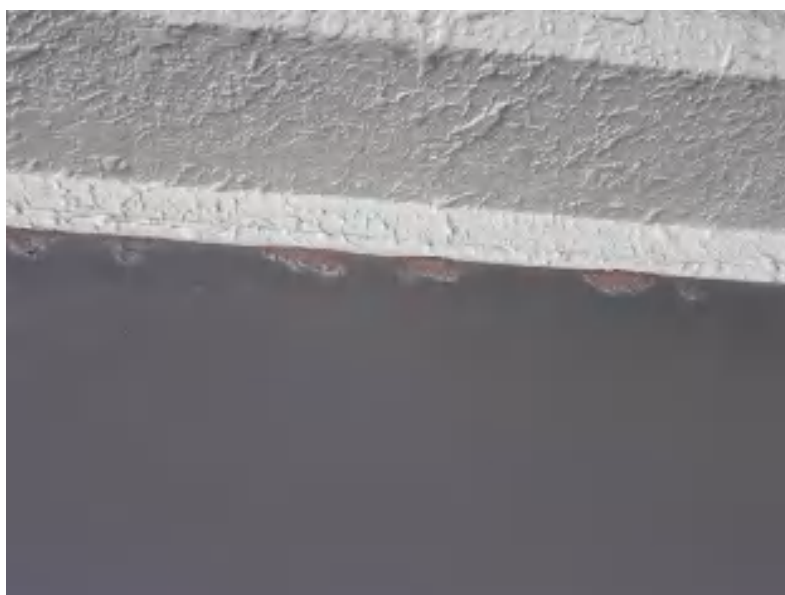
**写真 No.69**

6階共用廊下  
エレベーター三方枠  
塗膜の剥がれ

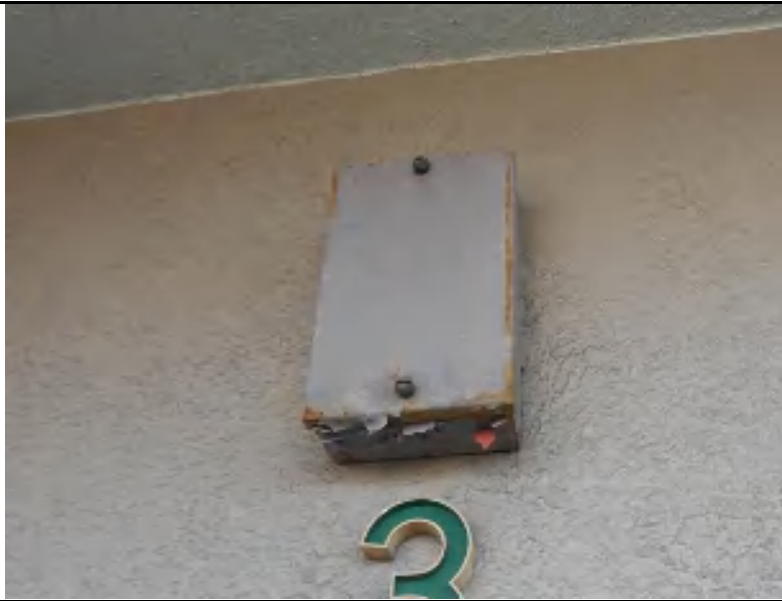
写真 No.70

3階共用廊下  
住居壁設置金属ボックス  
錆、塗膜の剥がれ

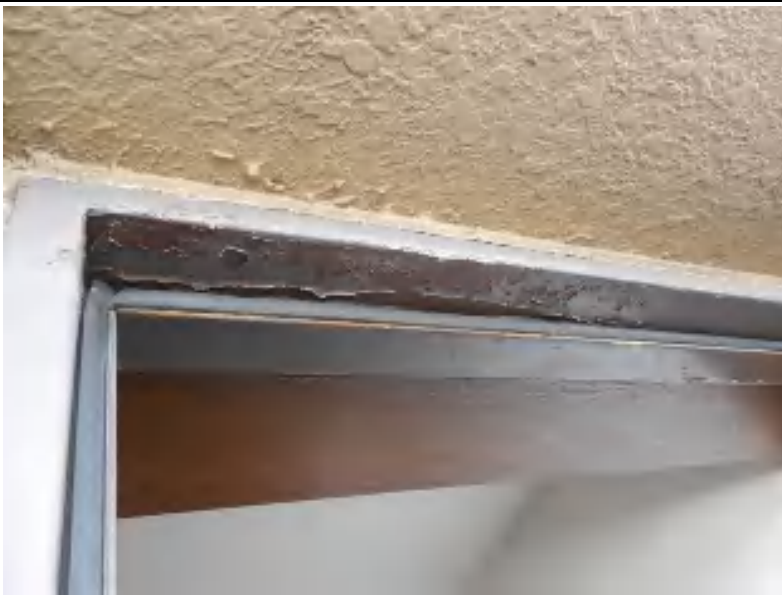
写真 No.71

3階共用廊下  
3-D 玄関扉枠  
塗膜の剥がれ

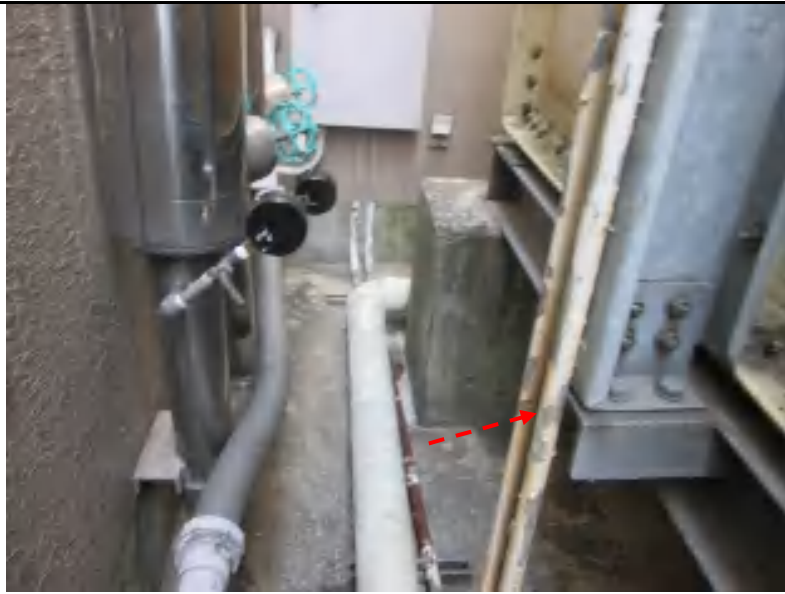
**写真 No.73**  
 受水槽  
 配管  
 塗膜の剥がれ

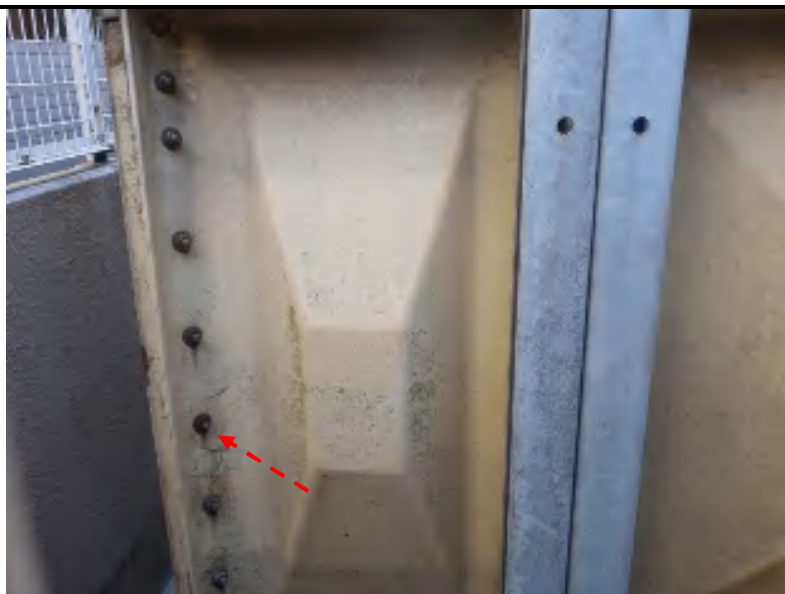
**写真 No.74**  
 受水槽  
 ボルト  
 錆の発生

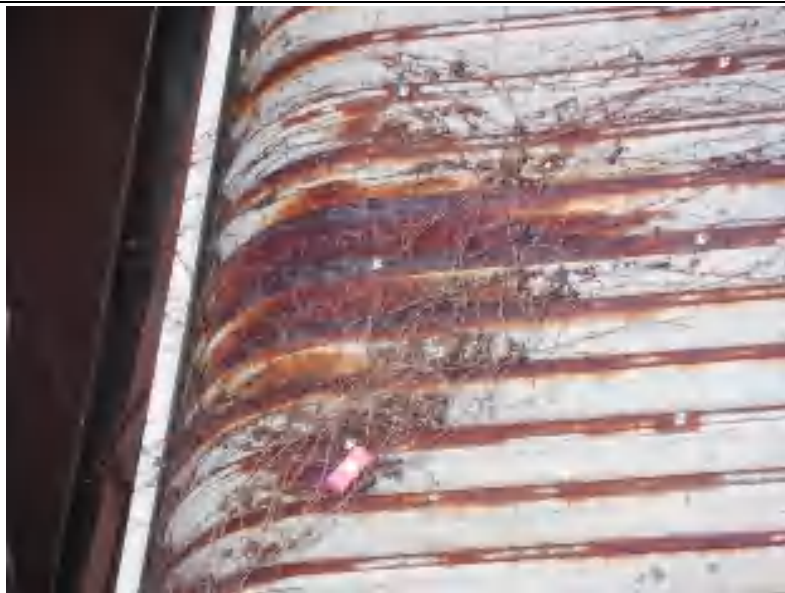
**写真 No.77**

駐輪場  
屋根  
錆の発生

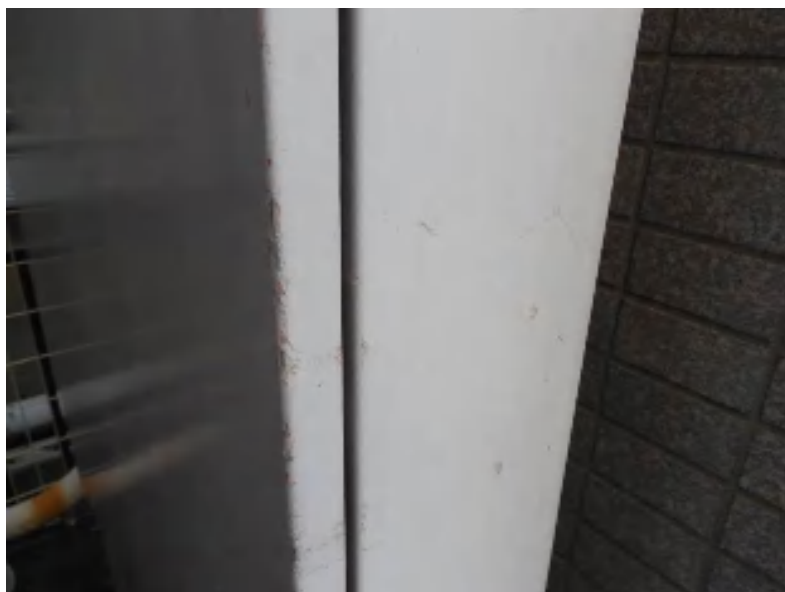
**写真 No.78**

屋外設置  
配電盤ボックス  
錆、塗膜の剥がれ

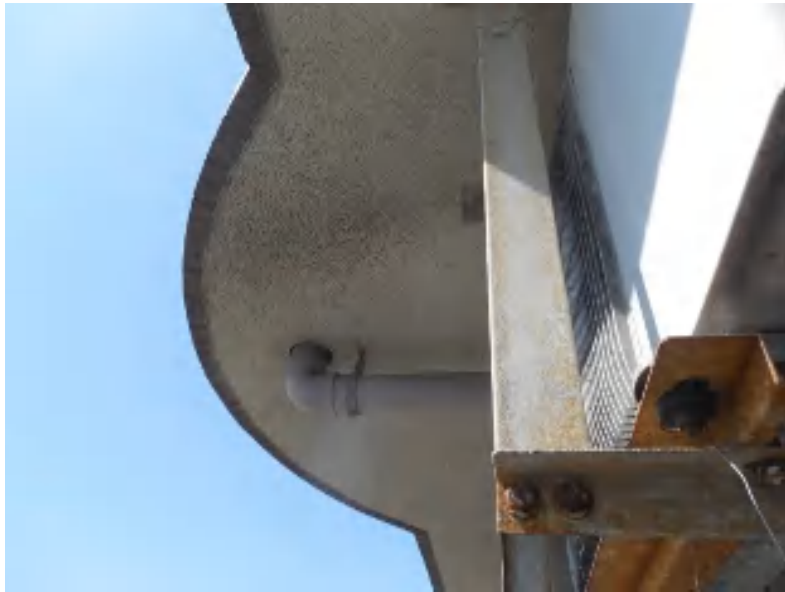
**写真 No.82**

7-D 南バルコニー  
室外機アングル  
錆の発生

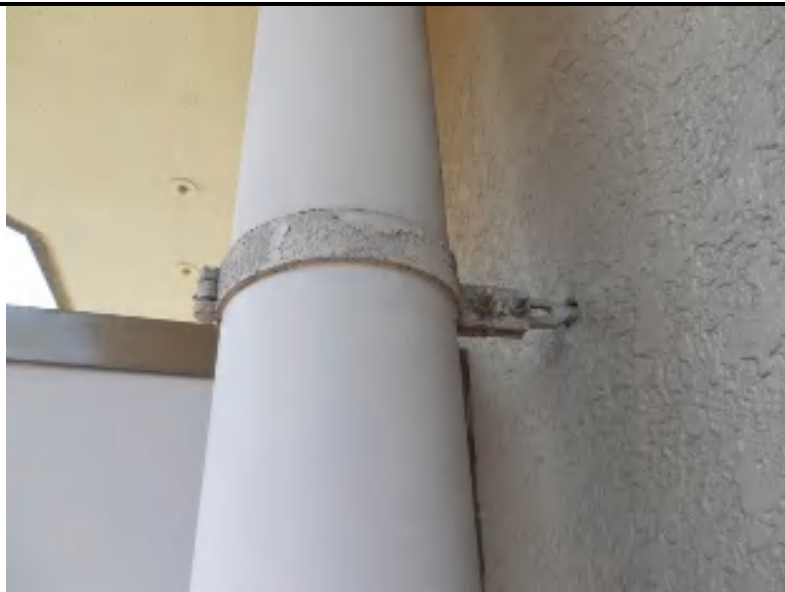
**写真 No.84**

2-D 南バルコニー  
縦樋受け金具  
塗膜の剥がれ

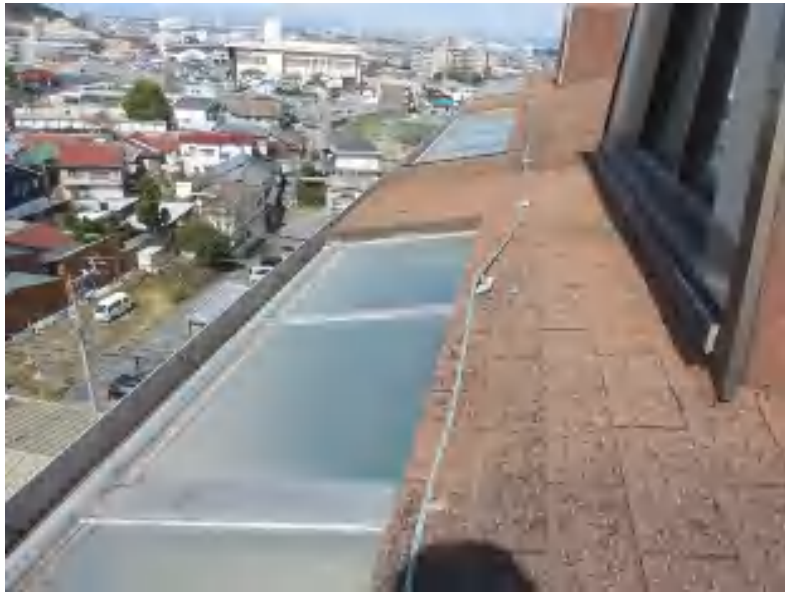
写真 No.88

同  
南バルコニー  
トップライト仕様

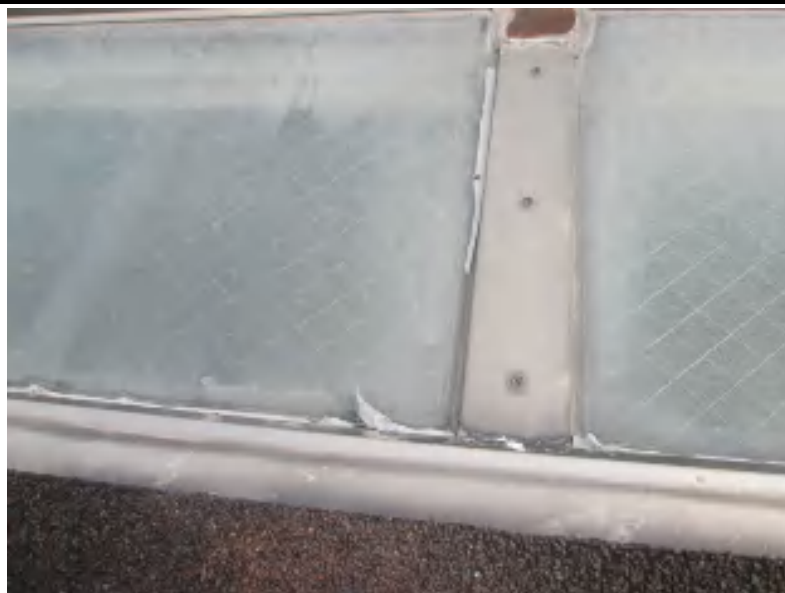
写真 No.89

同  
南バルコニー  
ガラス板廻りシーリング材の剥がれ

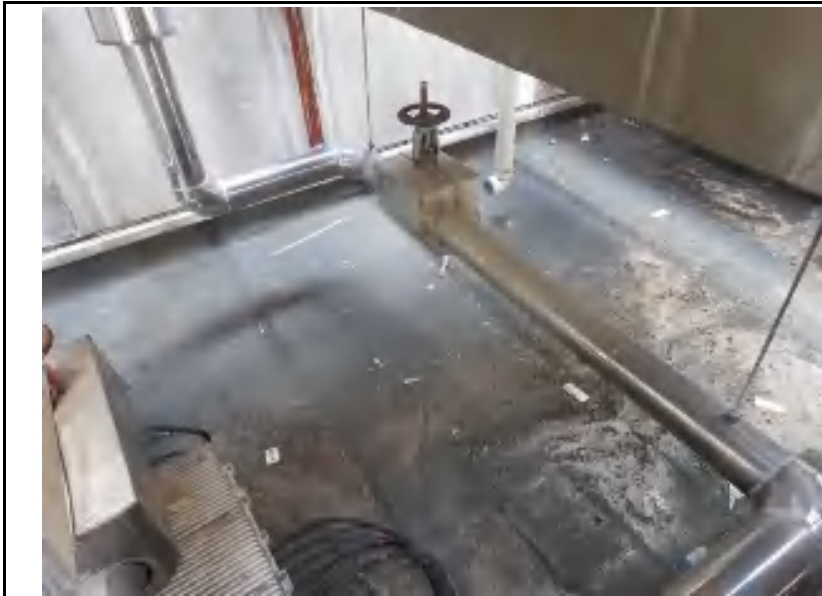
**写真 No.91**  
塔屋屋根  
全景  
露出アスファルトシート防水

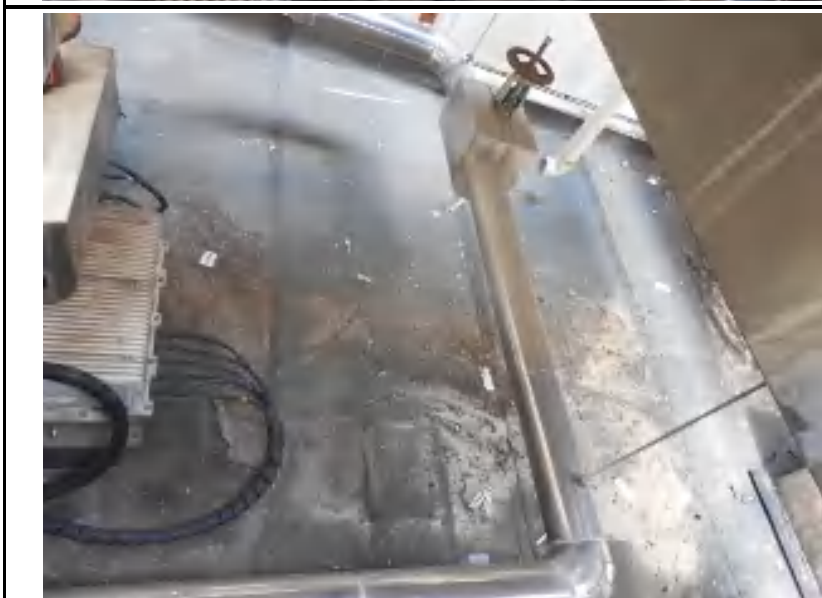
**写真 No.92**  
同  
平場  
シートの経年劣化

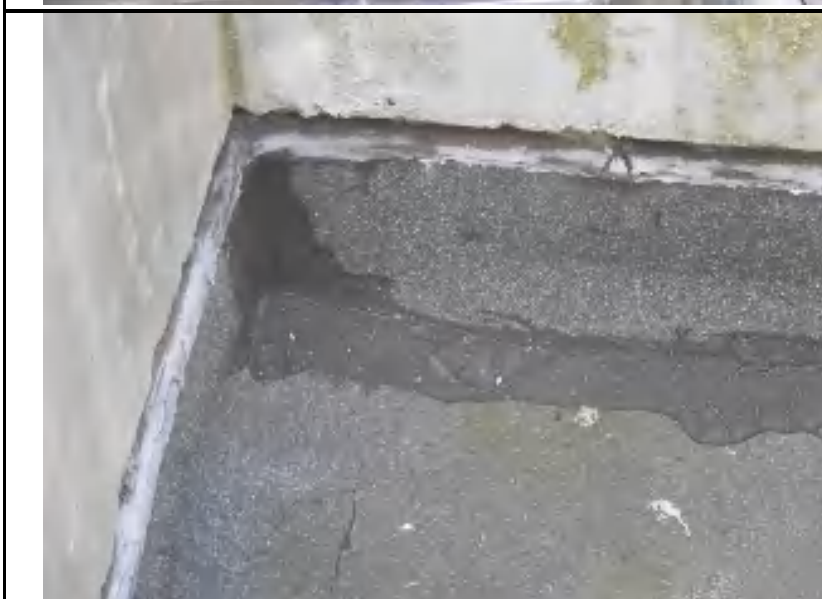
**写真 No.93**  
同  
平場、立上り  
シートの経年劣化
