# 物件名：サンハウス小牧駅西

建物調査診断書及び修繕工事仕様書

平成 27 年 4 月

対象建物名 : サンハウス小牧駅西

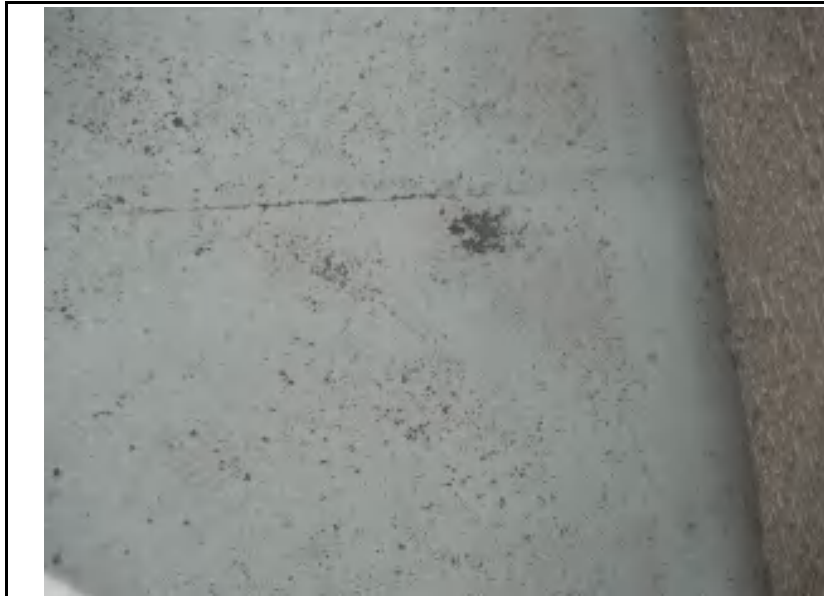
写真 No.94

9-B 西面ルーフバルコニー  
平場  
ルーフ塗膜防水

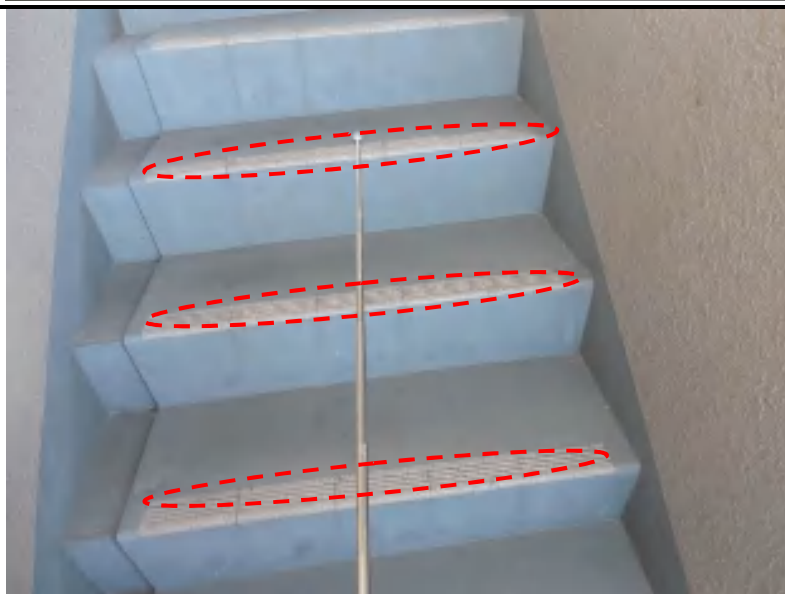
写真 No.113

5 4階東共用階段

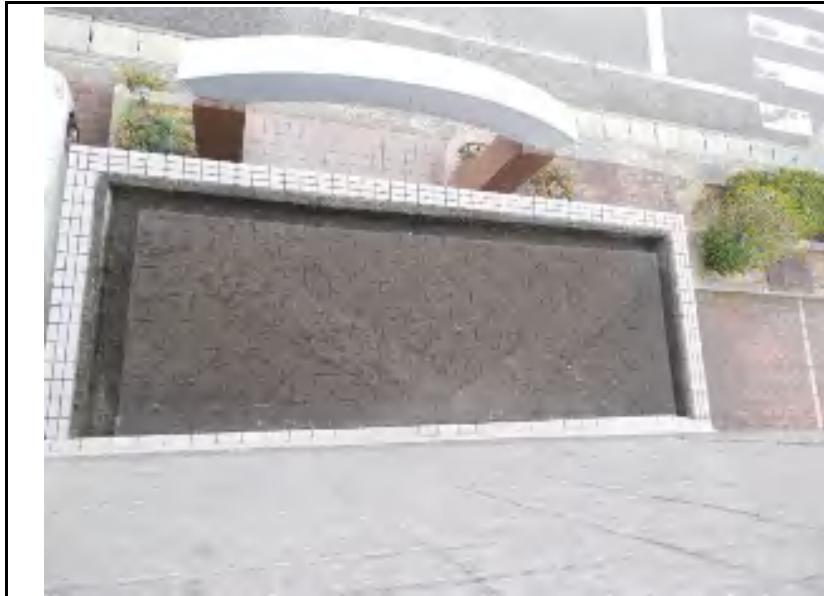
写真 No.115  
エントランス庇  
全景  
アスファルトシングルルーフ

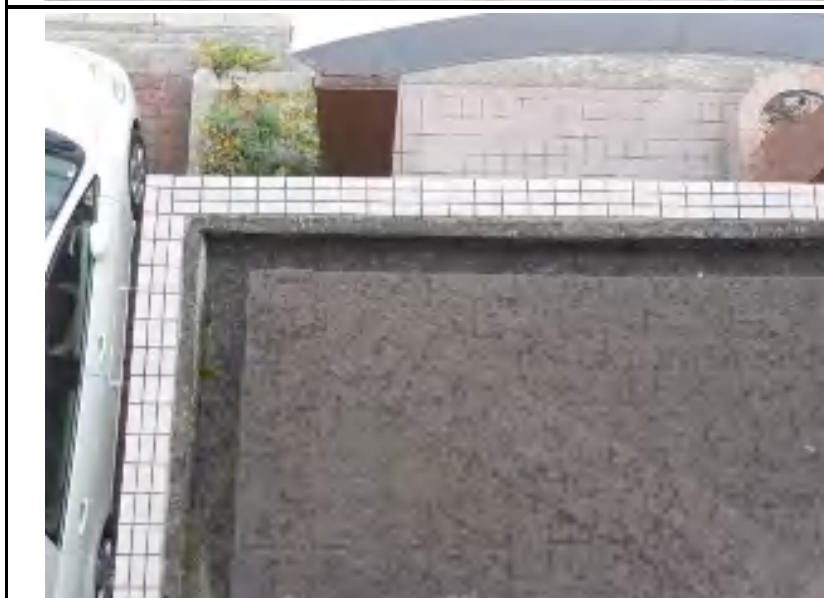
写真 No.116  
同  
アスファルトシングルルーフの経年劣化

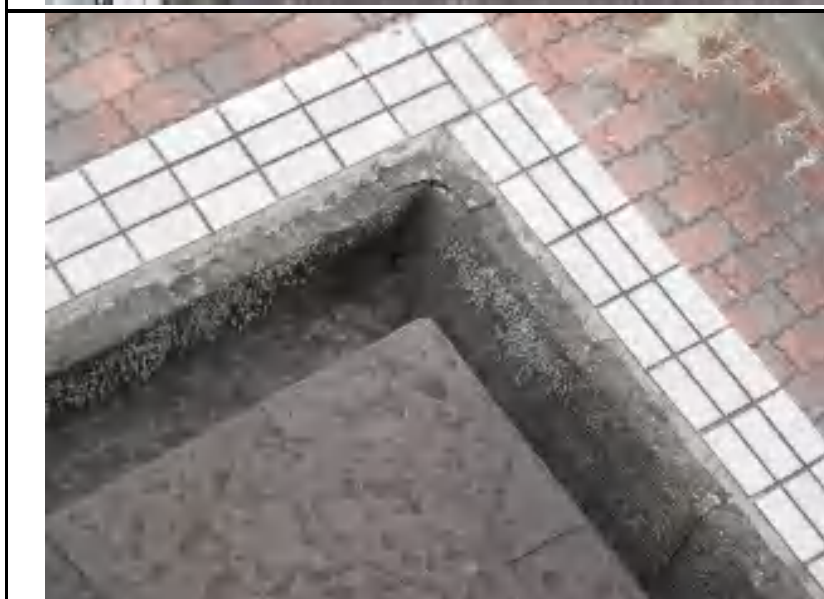
写真 No.117  
同  
立上り  
苔の繁殖

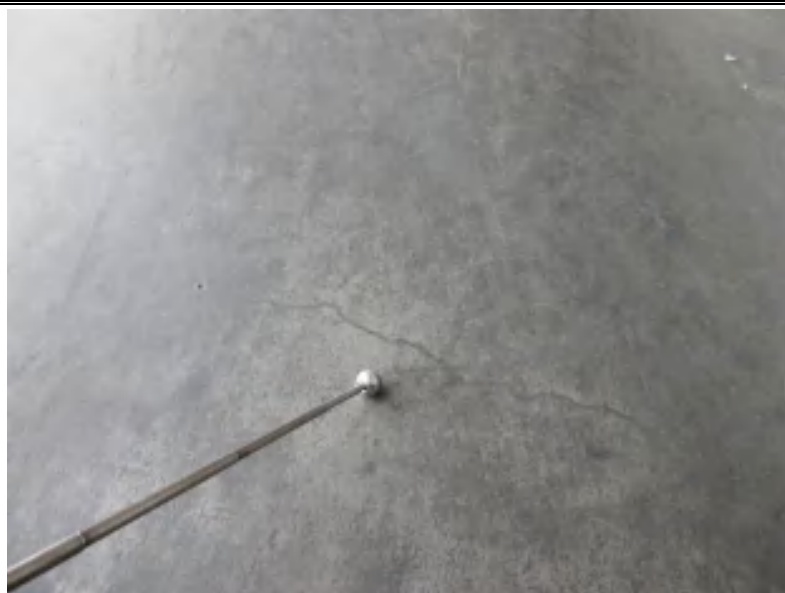
**写真 No.119**

6-B 南バルコニー  
床面(ウレタ塗膜防水)  
モルタルのひび割れ

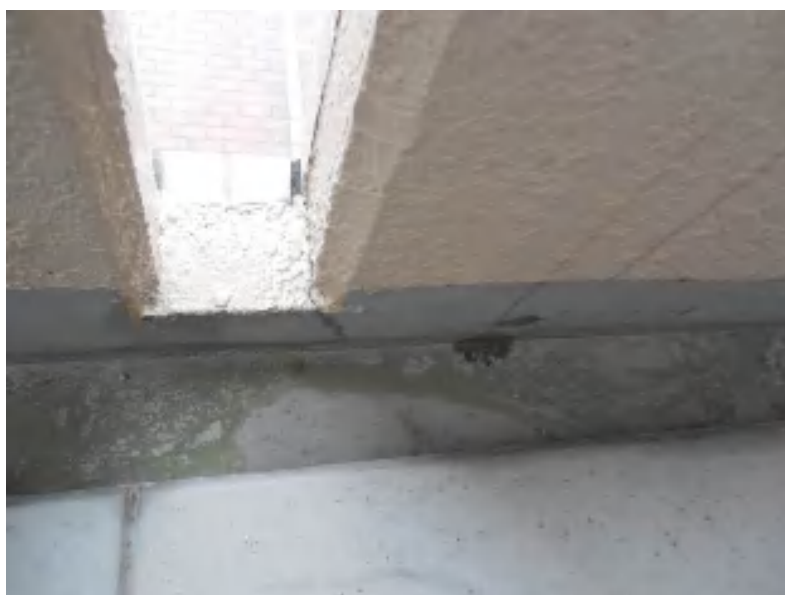
写真 No.123

2-A 西バルコニー  
手摺リット天端(塗装仕上げ)  
ひび割れ

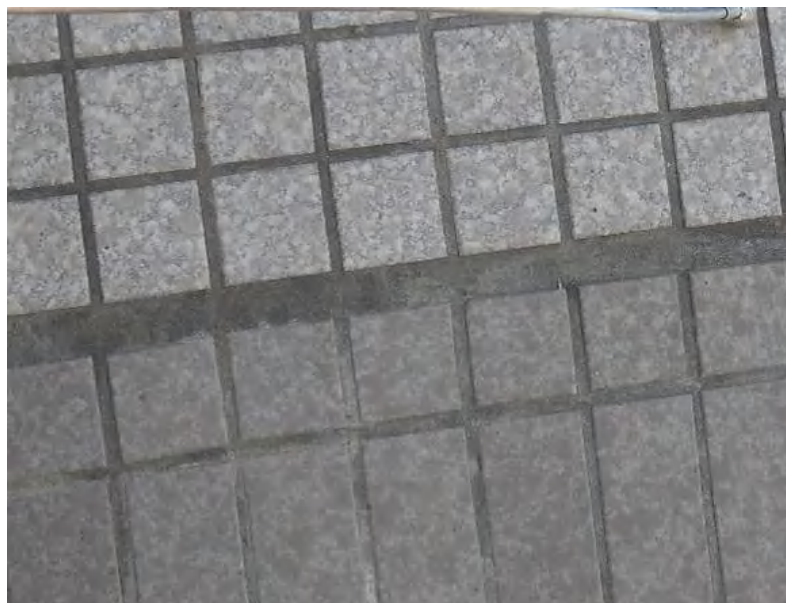
**写真 No.129**

8階西バルコニー  
手擦外壁磁器タイル目地  
シーリング材表面層の経年劣化

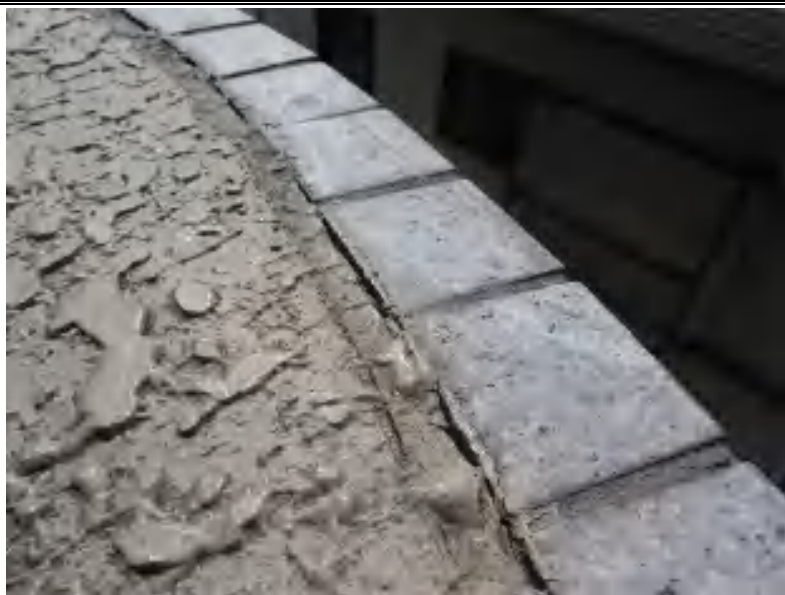
**写真 No.131**

3-D 南ハルエー  
手摺天端 磁器タイルとの取合い  
シーリング材の破断

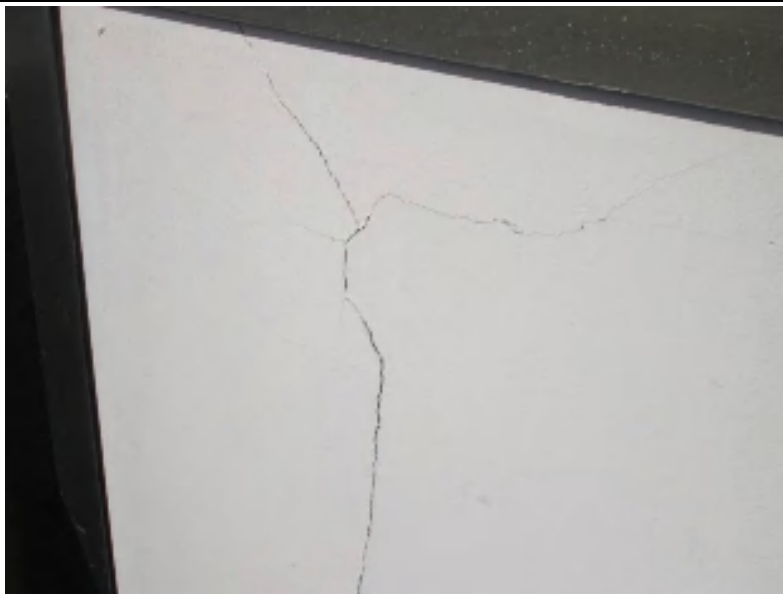
写真 No.149

5-C 南バルコニー  
隔て板  
破損
