3.1 躯体の劣化状況写真

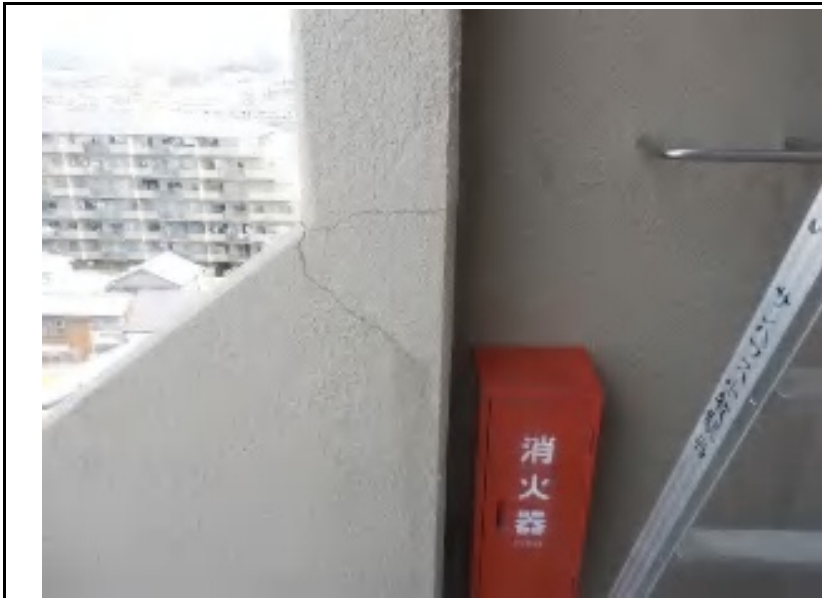
写真 No. 4
屋上連絡階段
手摺内壁
ひび割れ

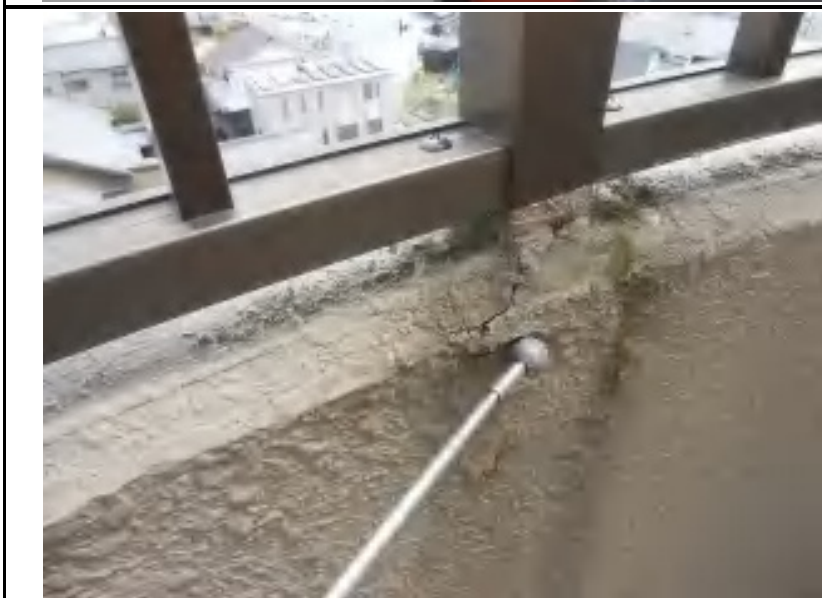
写真 No. 5
9階共用廊下
手摺支柱根本
爆裂

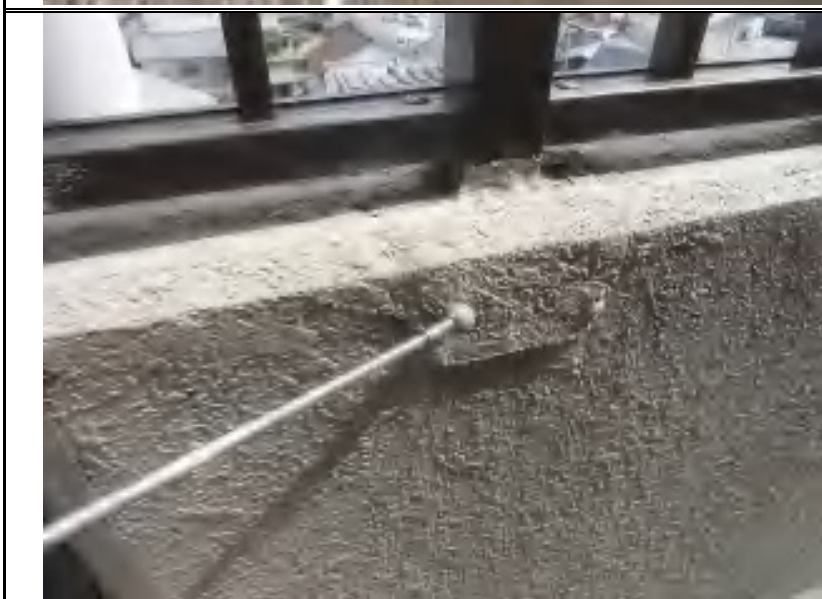
写真 No. 6
9階共用廊下
手摺支柱根本
爆裂

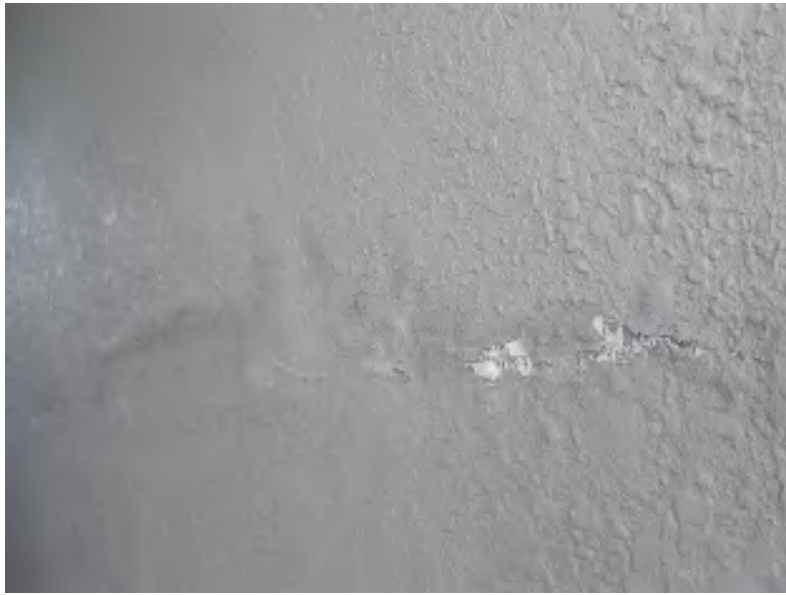
写真 No. 7

9 → 8 階西共用階段

内壁

ひび割れ

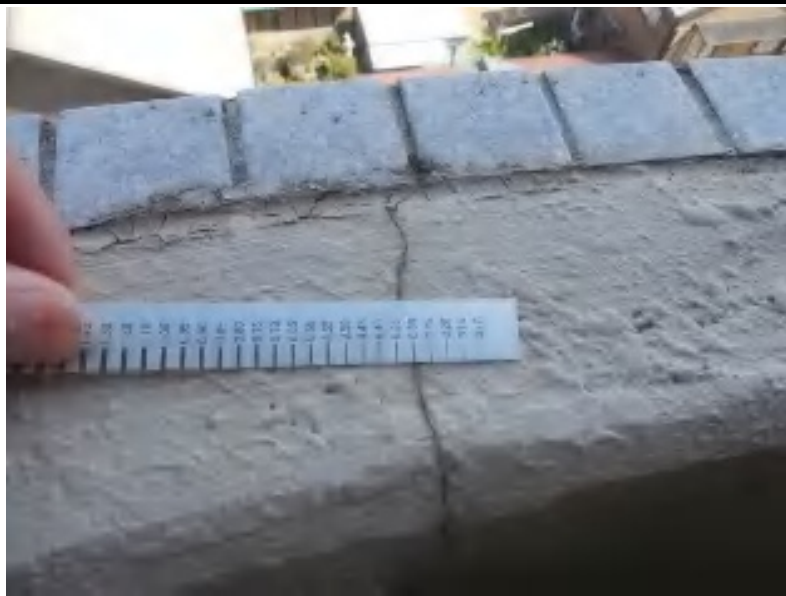
写真 No. 8

8 階共用廊下

手摺壁天端、内壁

ひび割れ (0.3 mm)

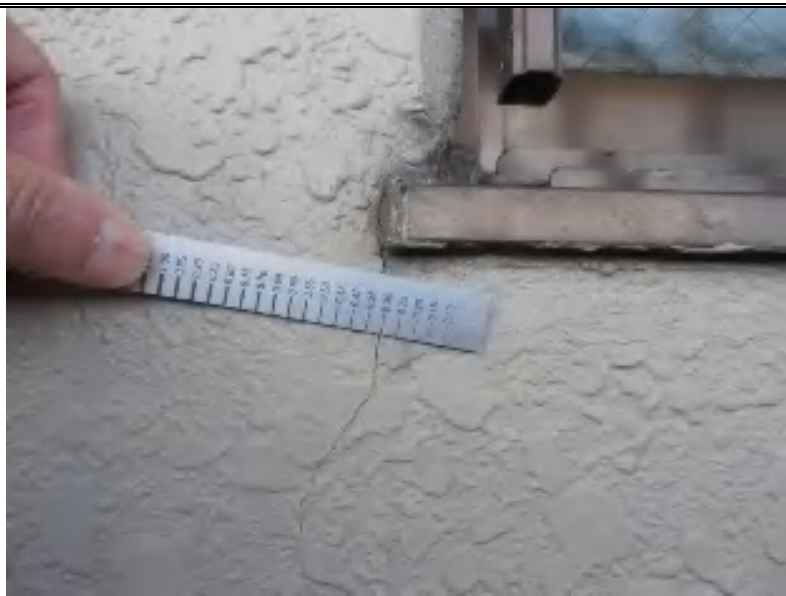
写真 No. 9

8 階共用廊下

住居壁 (8-B) 開口コーナー部

ひび割れ (0.3 mm)

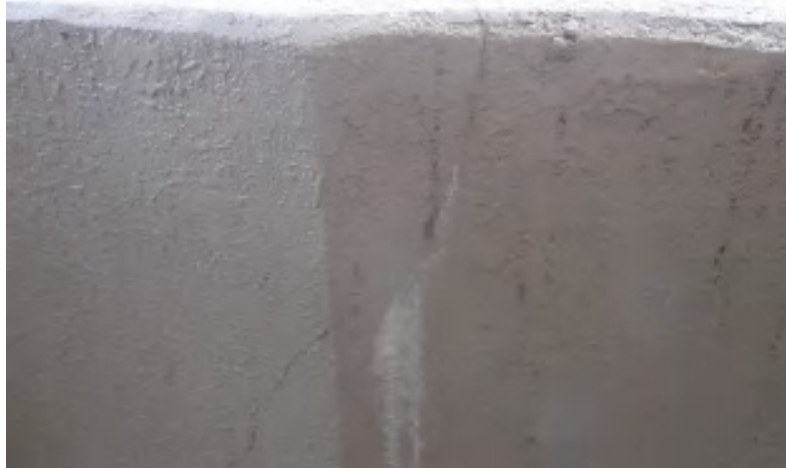
写真 No. 10

8階共用廊下

手摺壁内壁

ひび割れ、漏水跡(エフロレッセンス)

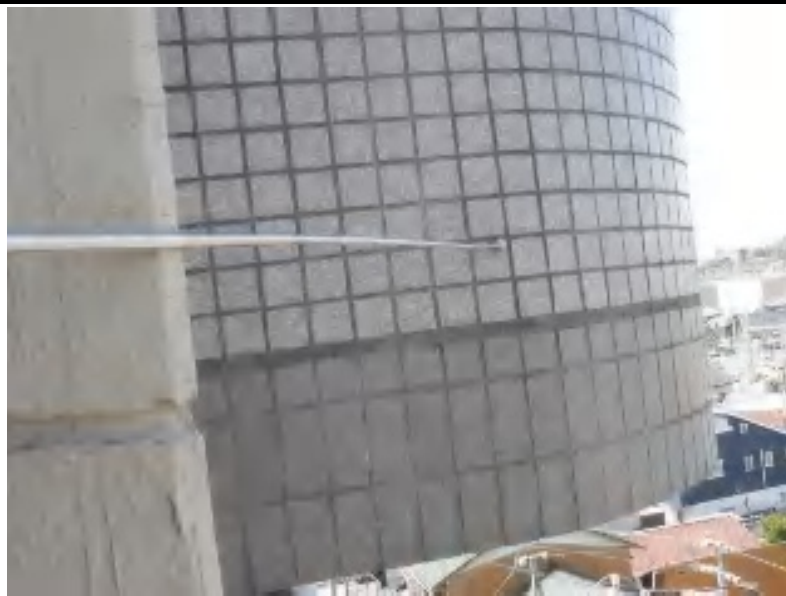
写真 No. 11

8階西バルコニー

手摺外壁

磁器タイルの浮き

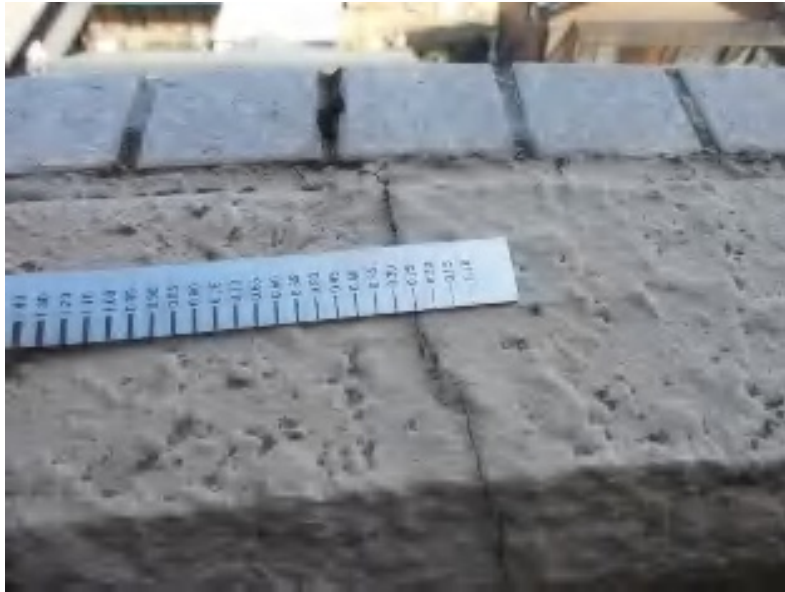
写真 No. 13

6階共用廊下
手摺壁天端、内壁
ひび割れ(0.25 mm)

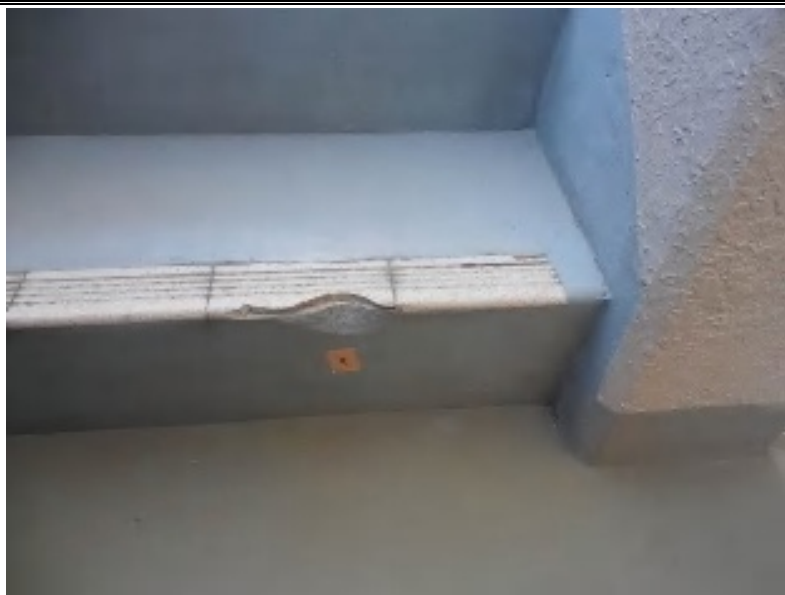
写真 No. 14

6階東階段
段鼻
磁器タイルの欠け

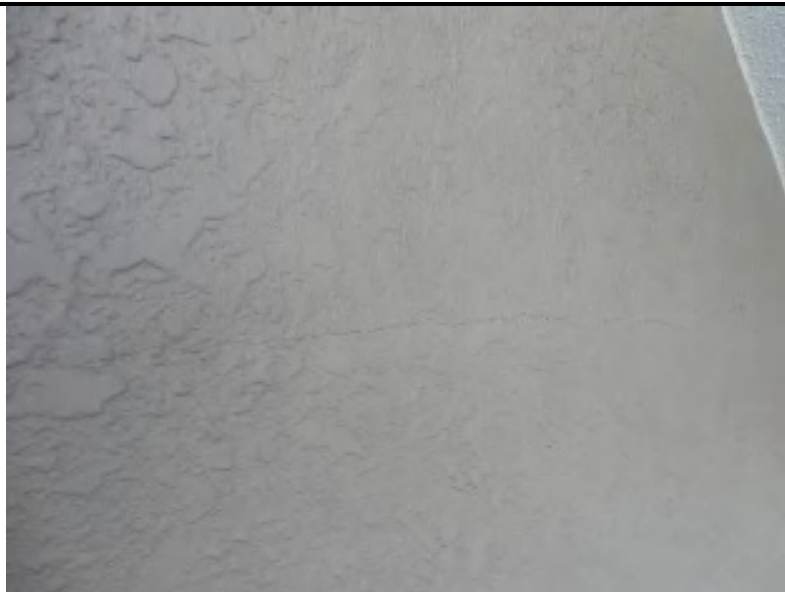
写真 No. 15

6→5階共用階段
芯壁
ひび割れ

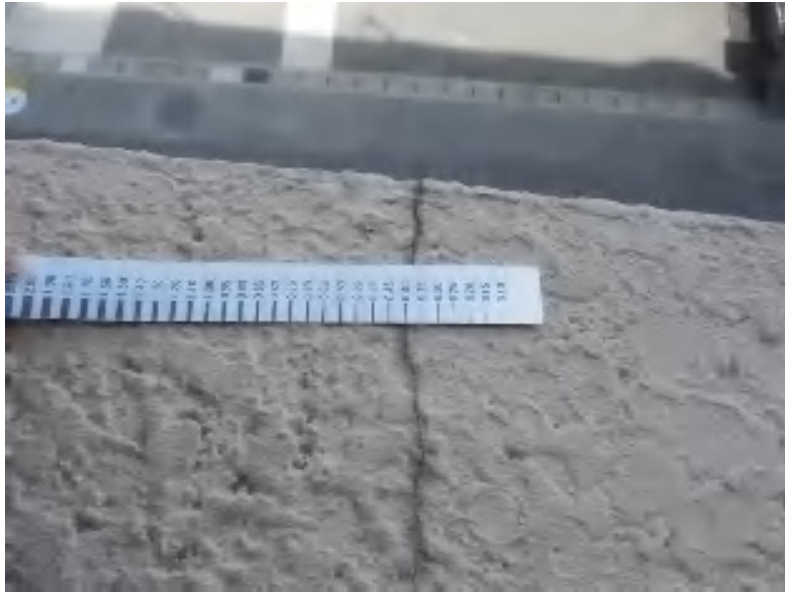
写真 No. 16

4階共用廊下
手摺壁天端、内壁
貫通ひび割れ(0.4 mm)

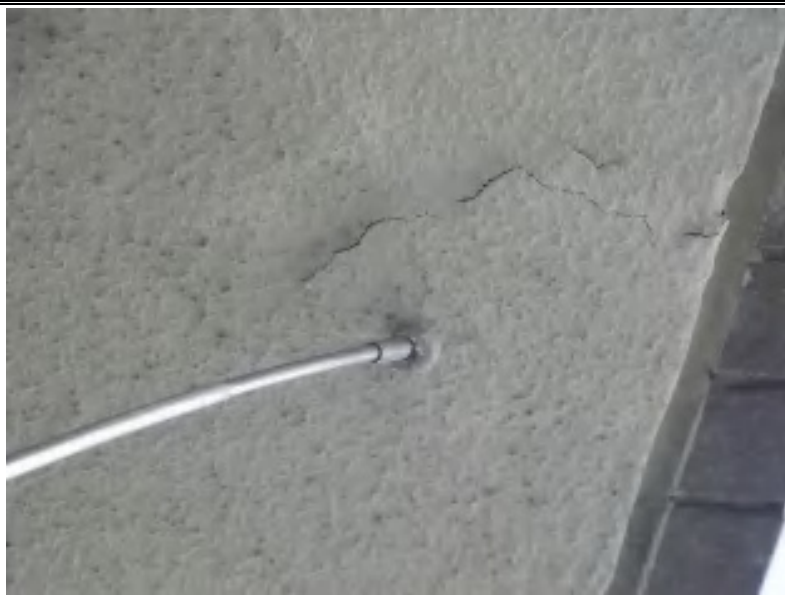
写真 No. 17

4階共用廊下(4-B 付近)
上裏
爆裂

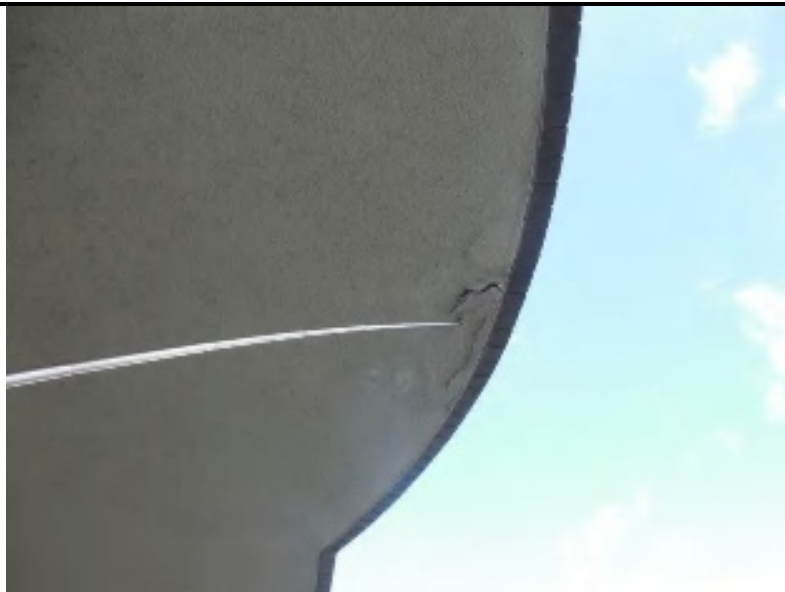
写真 No. 18

4階共用廊下(4-C 付近)
上裏
爆裂

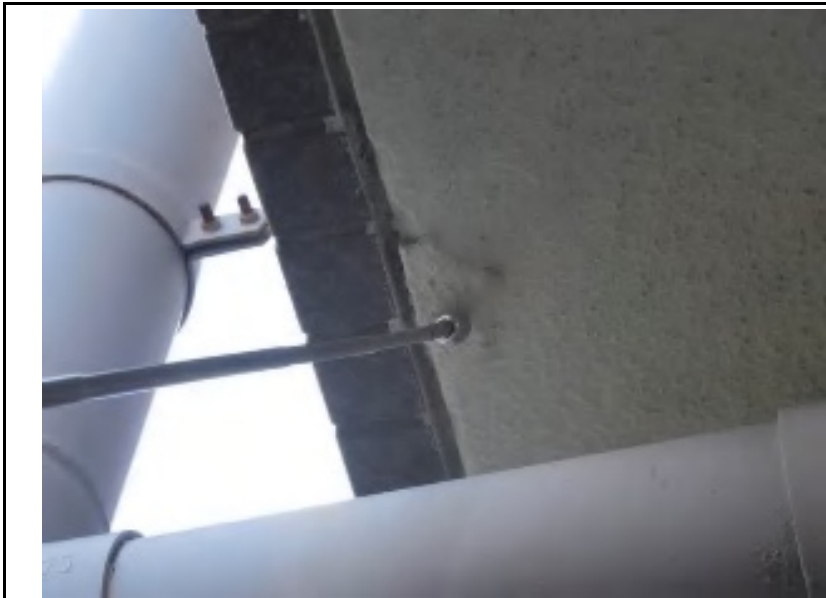
写真 No. 19

2階共用廊下(2-E付近)

上裏

爆裂

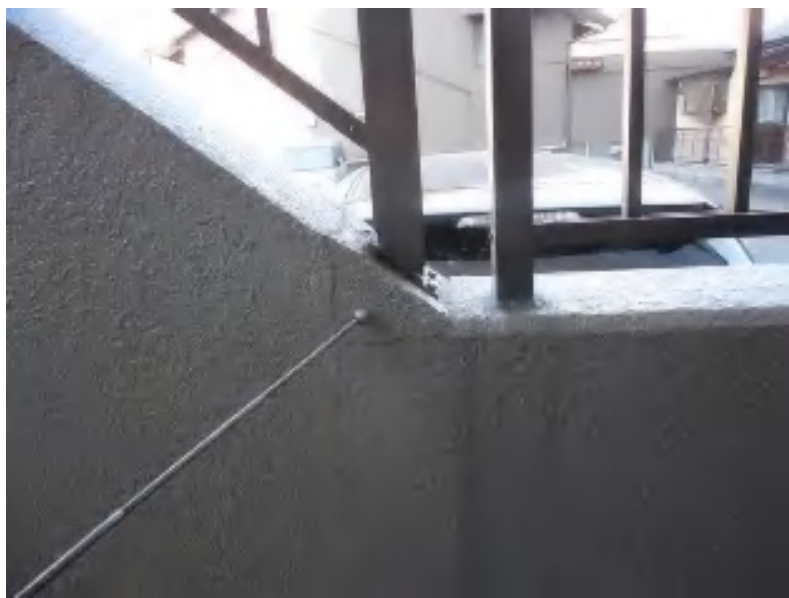
写真 No. 20

1階西共用階段

手摺支柱根本

ひび割れ、浮き

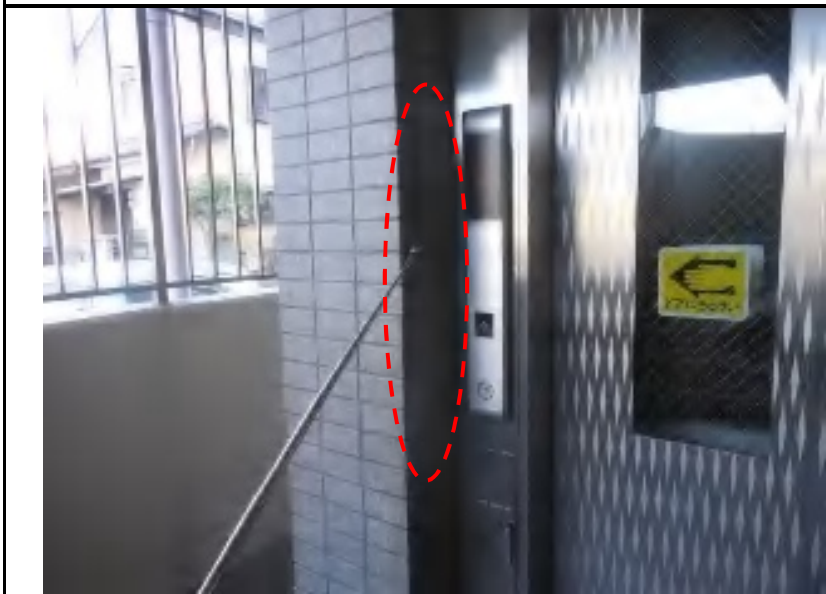
写真 No. 21

1階エレベーター壁

磁器タイルの浮き

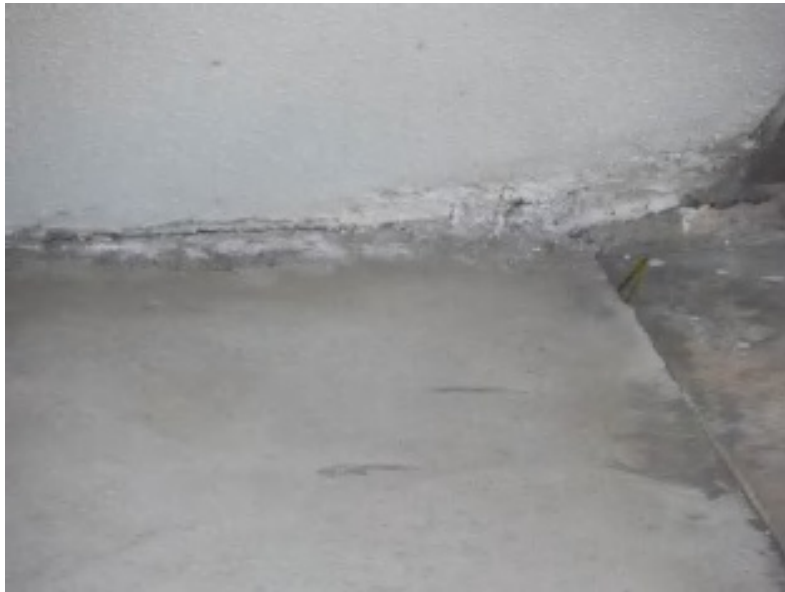
写真 No. 22

1 階東共用階段
段裏、床面
床面の陥没、ひび割れ

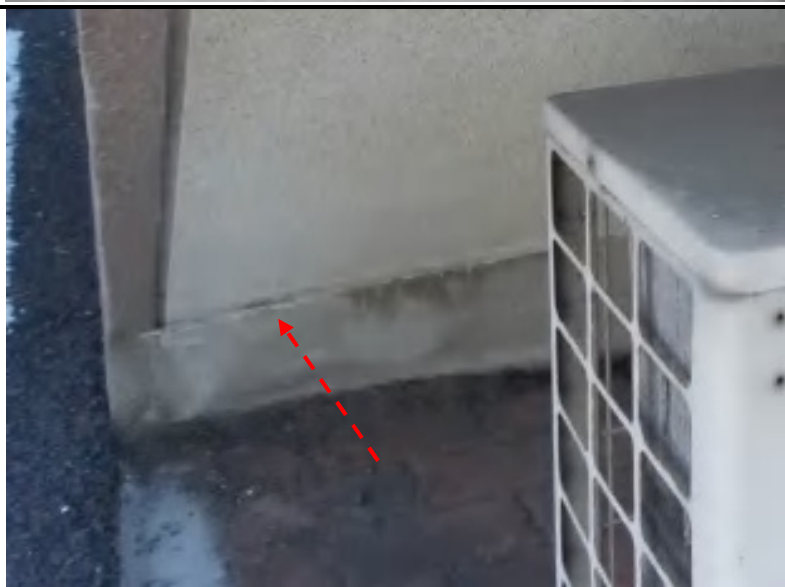
写真 No. 23

1 階西階段
段裏
ひび割れ、漏水跡（エフロレッセンス）
床面の陥没

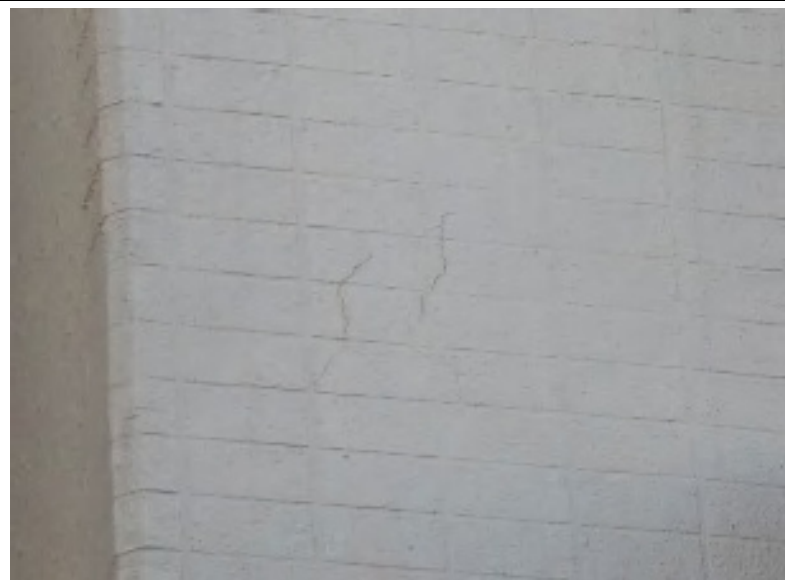
写真 No. 24

2 階西面
外壁
ひび割れ

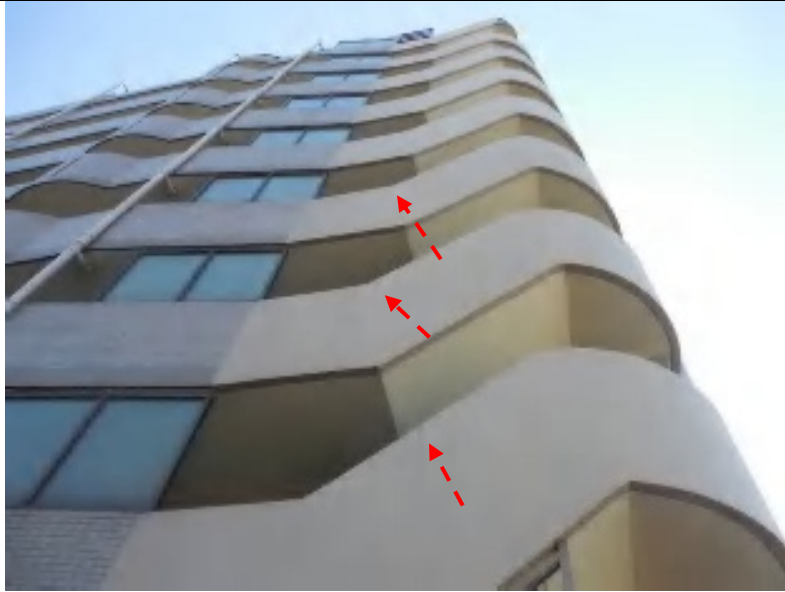
写真 No. 25

西共用階段
手摺外壁
ひび割れ

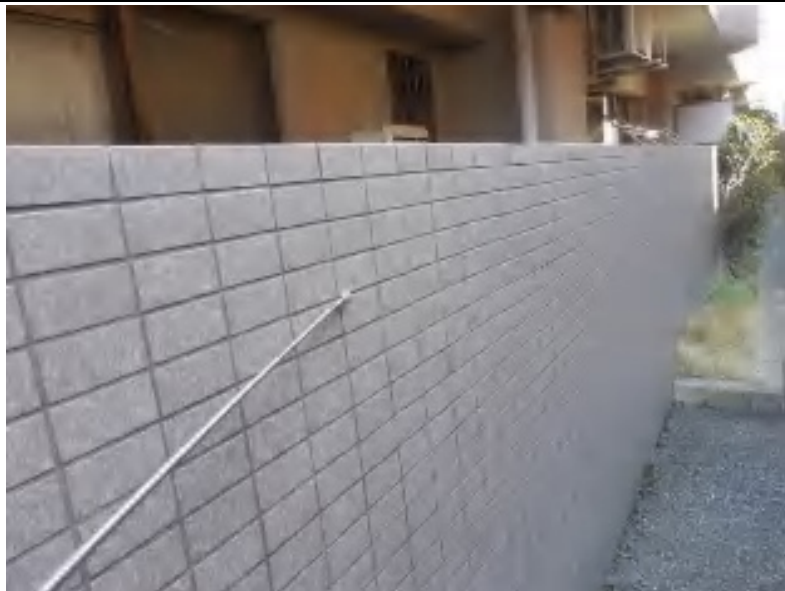
写真 No. 26

1階南バルコニー
手摺外壁
磁器タイルの浮き

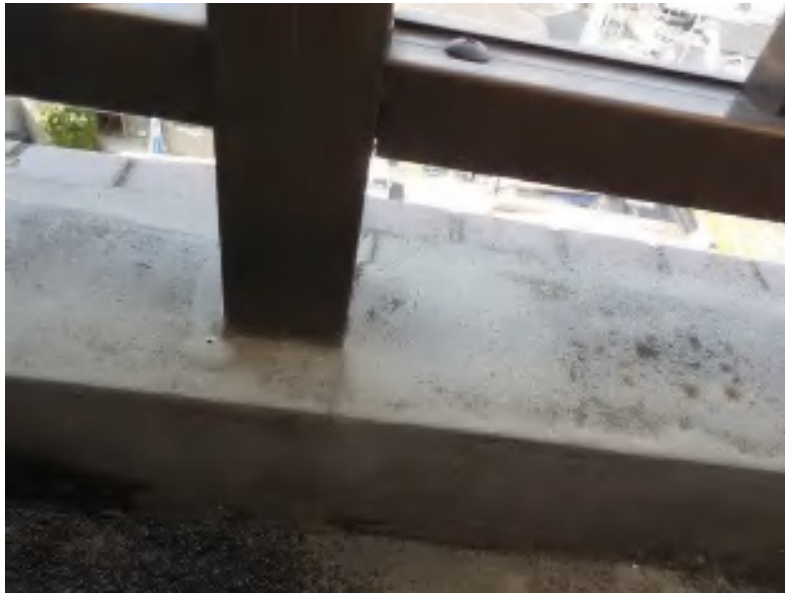
写真 No. 28

9-C 南バルコニー
手摺基礎天端
ひび割れ

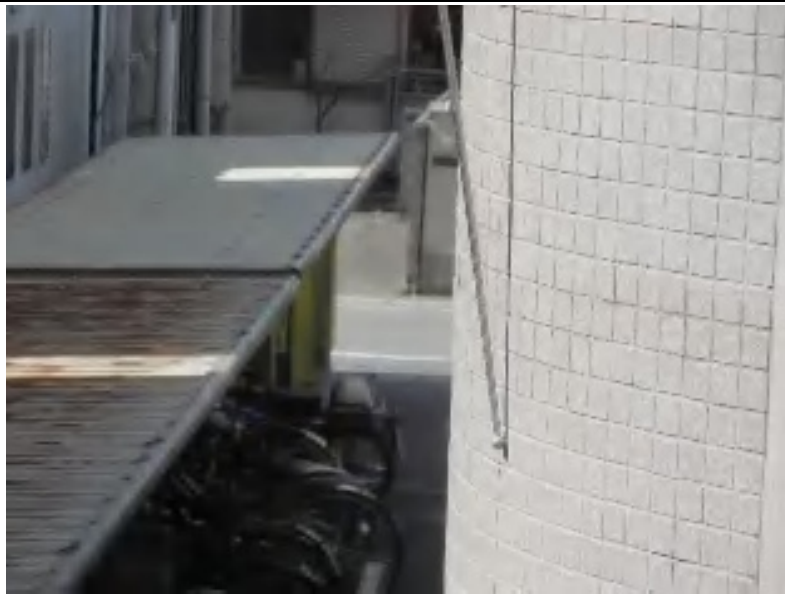
写真 No. 29

2-D 南バルコニー
手摺外壁
磁器タイル浮き

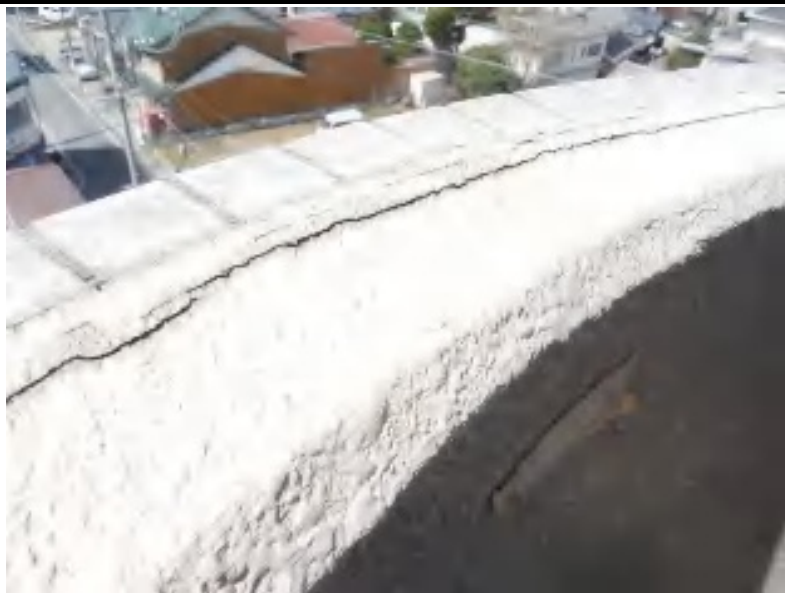
写真 No. 32

7-A 南バルコニー
手摺天端
ひび割れ

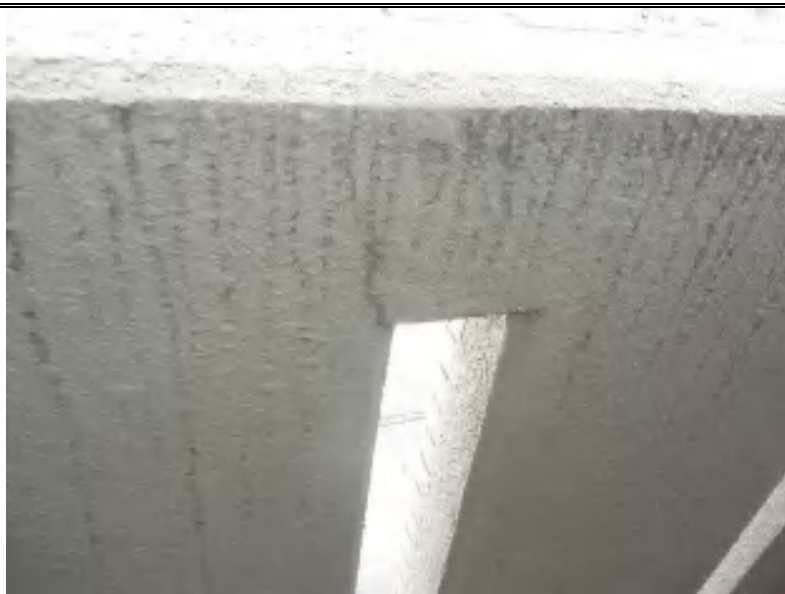
写真 No. 33

7-A 西バルコニー
手摺天端、内壁
ひび割れ

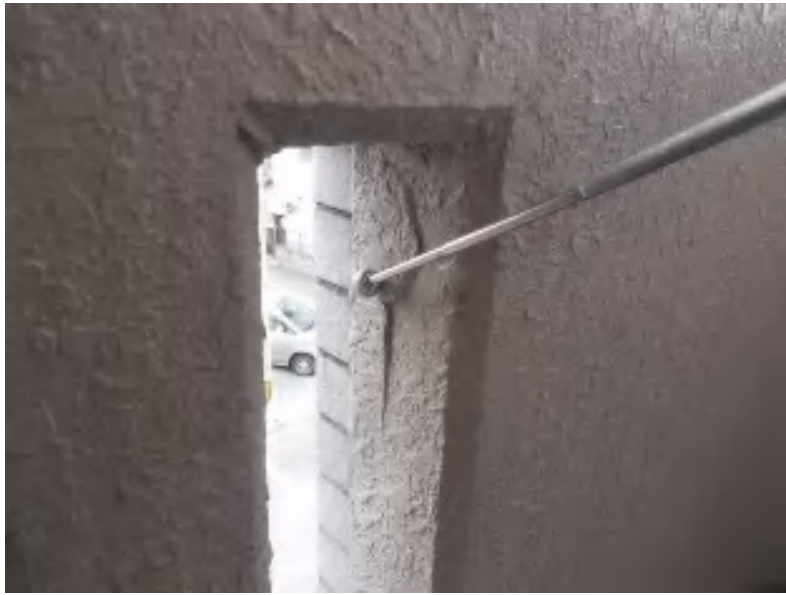
写真 No. 34

3-A 南バルコニー
手摺壁スリット部
爆裂

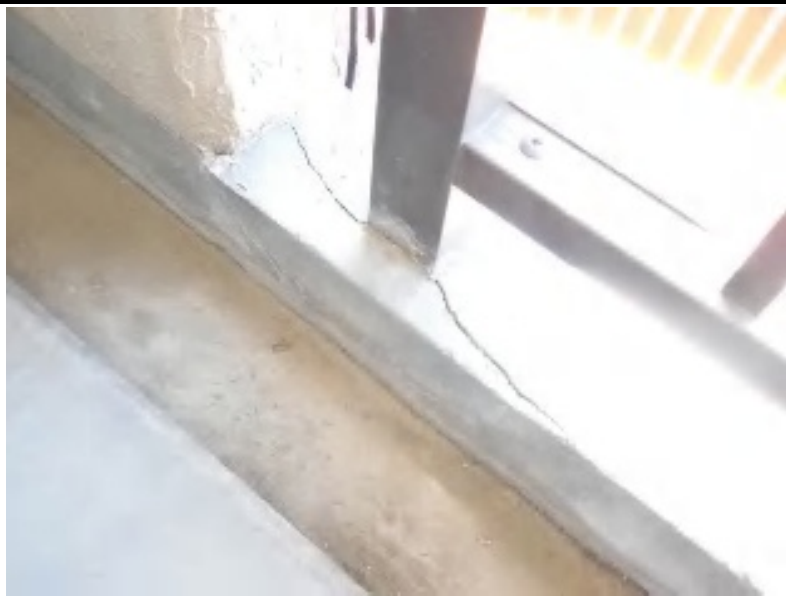
写真 No. 35

7-B 南バルコニー
手摺基礎天端
ひび割れ

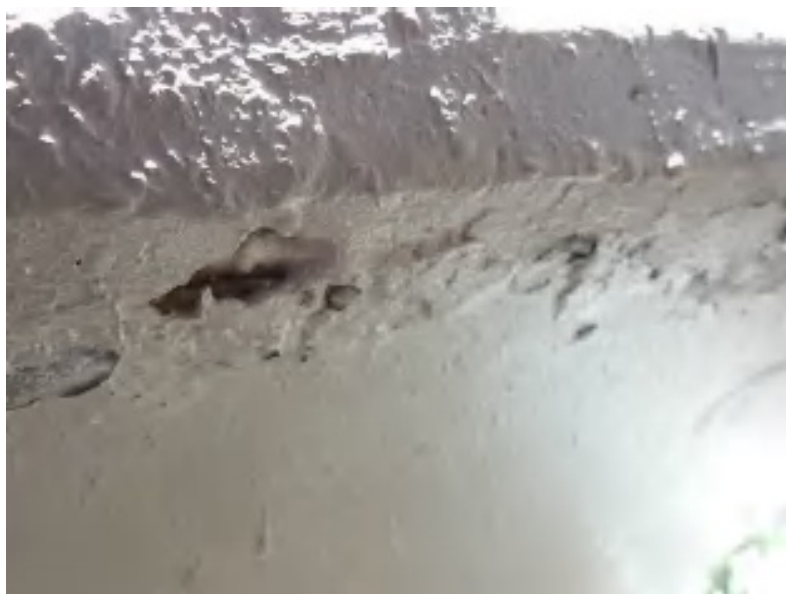
写真 No. 36

7-C 南バルコニー
出窓面台裏
露出鉄筋

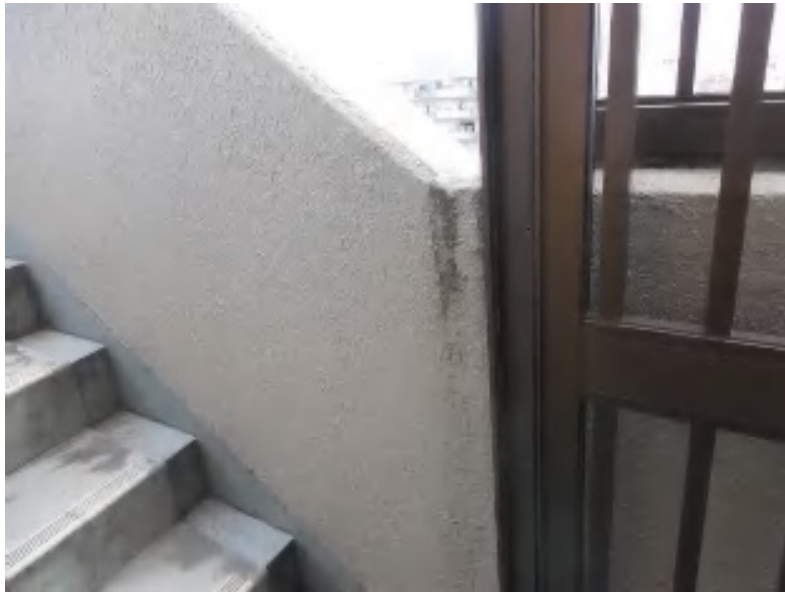
写真 No. 40

屋上連絡階段
手摺内壁
塗膜の汚染(藻・カビ)

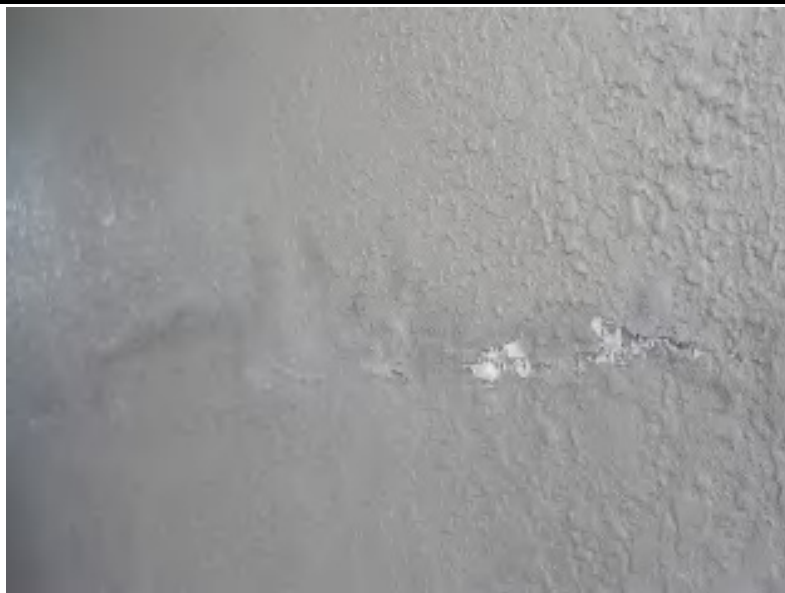
写真 No. 41

9 → 8 階西共用階段
内壁
塗膜の剥がれ

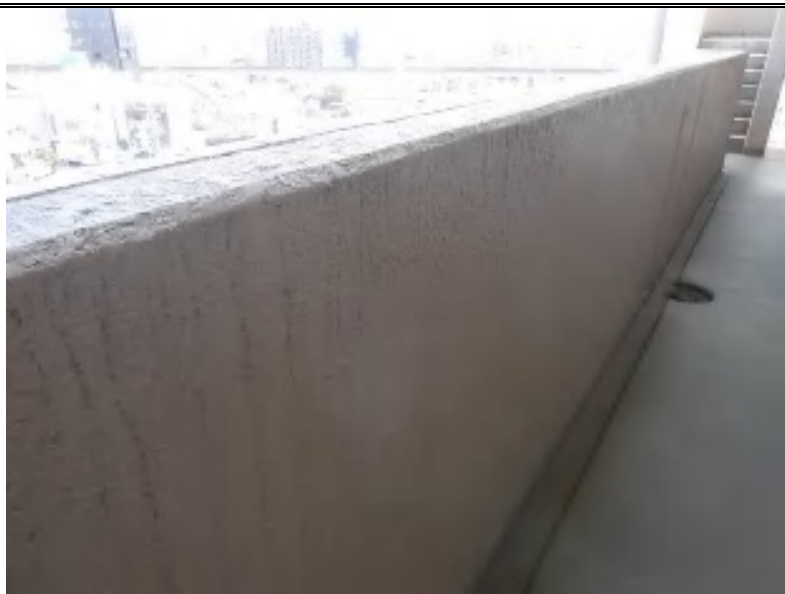
写真 No. 42

8 階共用廊下
手摺内壁
塗膜の雨筋汚染

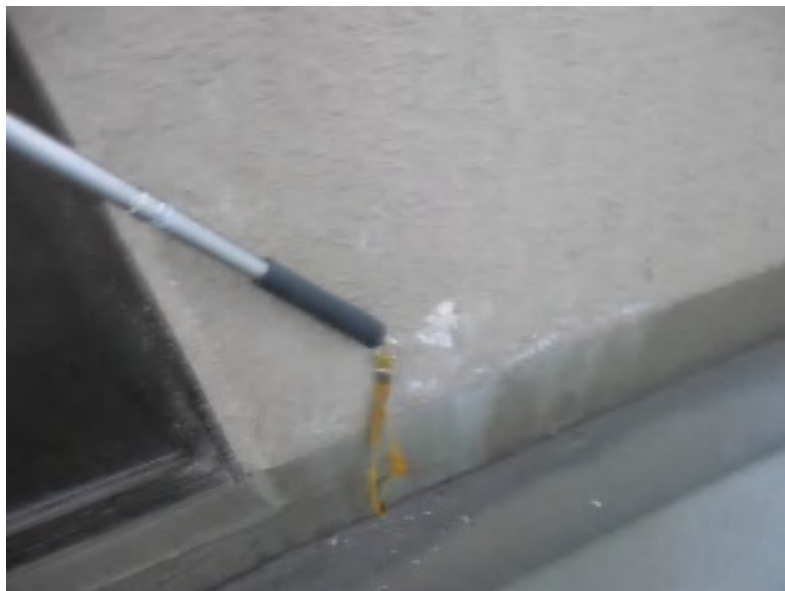
写真 No. 47

1 階共用廊下
手摺内壁
塗膜の剥がれ

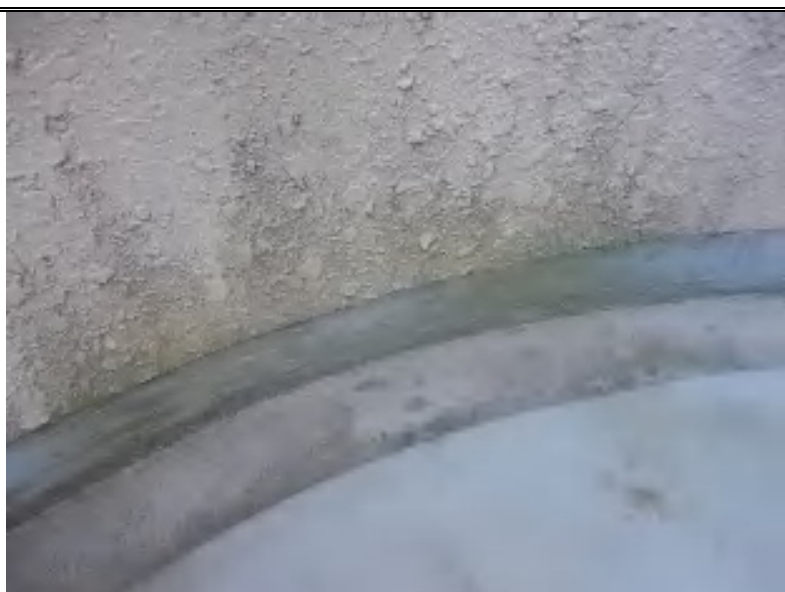
写真 No. 48

9→8 階東共用階段
手摺内壁
塗膜の汚染(藻・カビ)

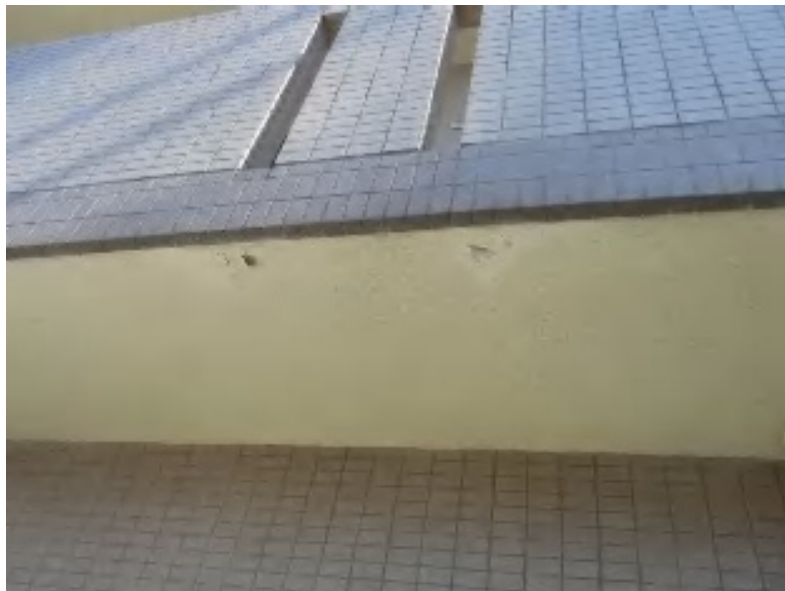
写真 No. 50

1階西面
上裏
塗膜の剥がれ

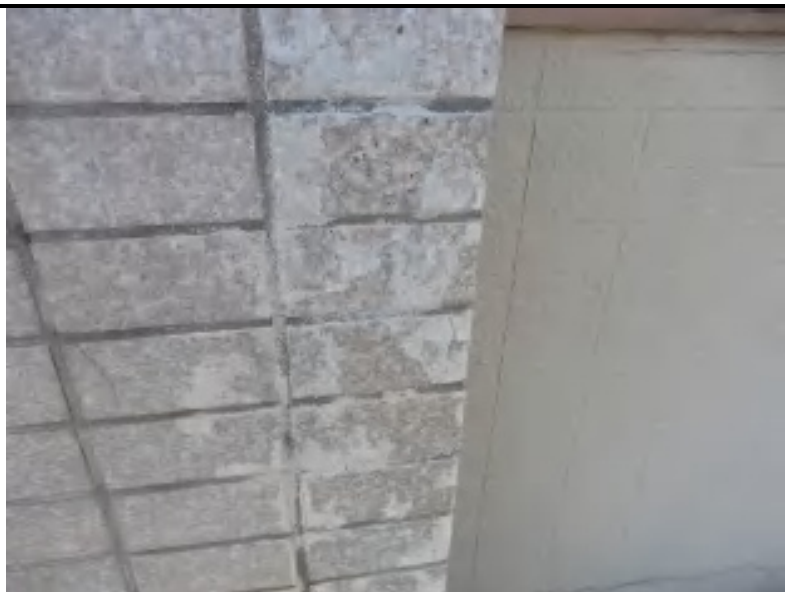
写真 No. 51

1階東面
手摺外壁
磁器タイルのクリア塗膜剥がれ

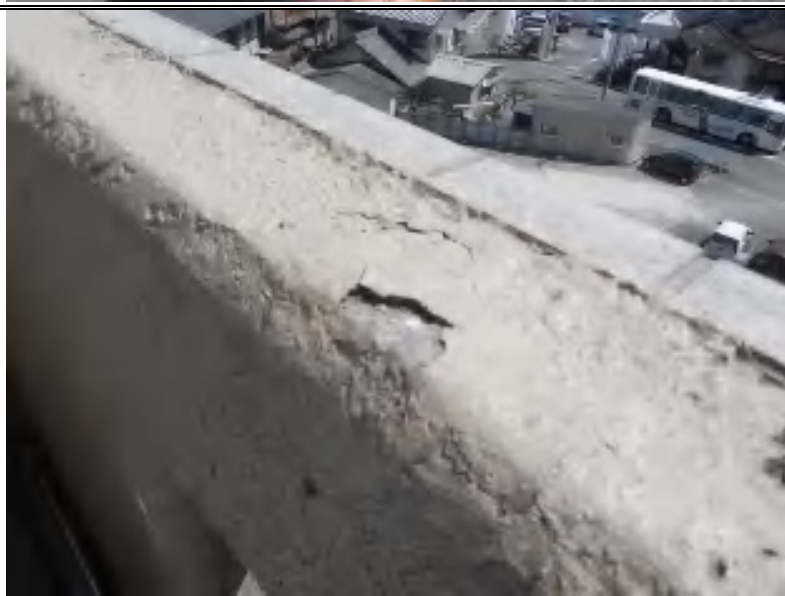
写真 No. 57

6-E 東バルコニー
手摺壁天端
塗膜の剥がれ

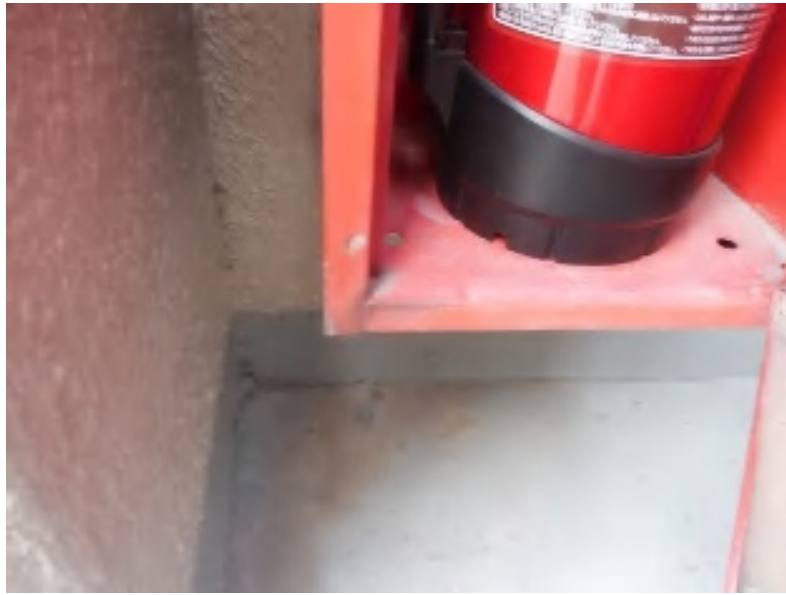
写真 No. 61

搭屋設置
消火器ボックス
塗膜の退色

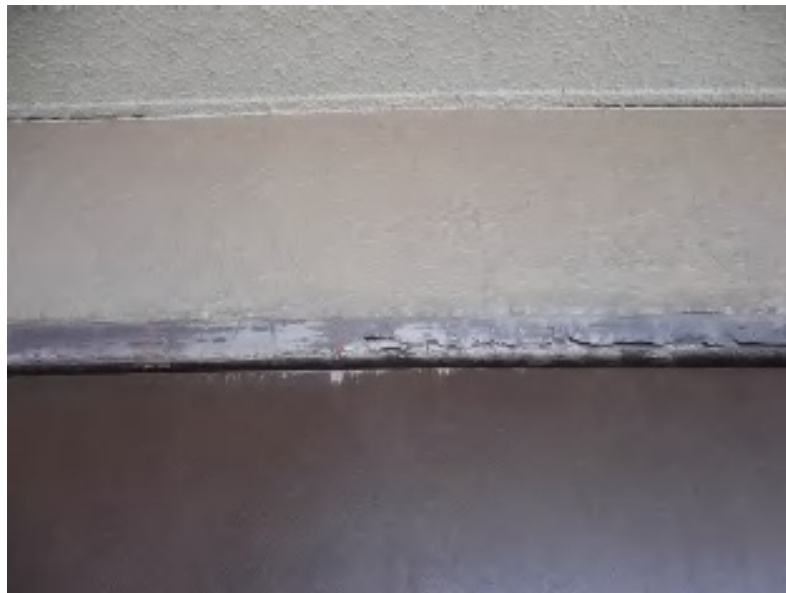
写真 No. 62

9階共用廊下
玄関扉枠
塗膜のひび割れ、チョーキング

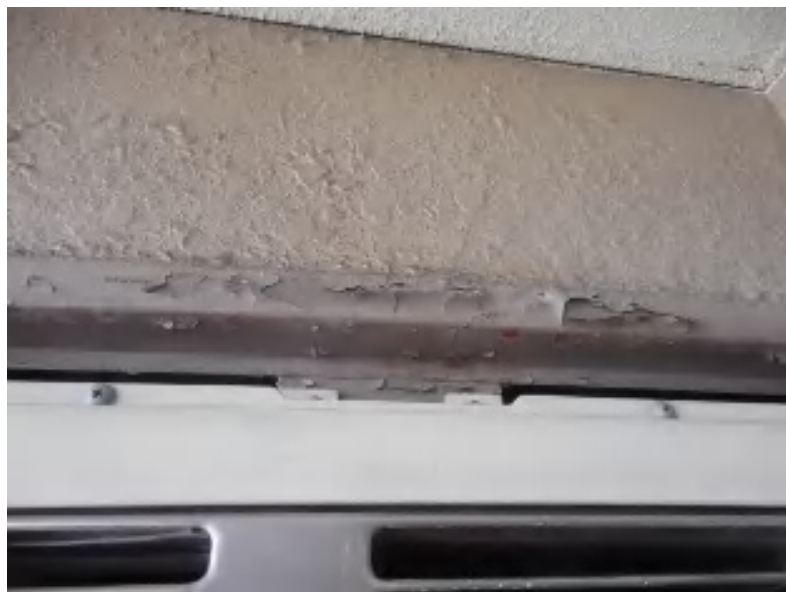
写真 No. 63

9階共用廊下
P S 扉枠
塗膜の剥がれ

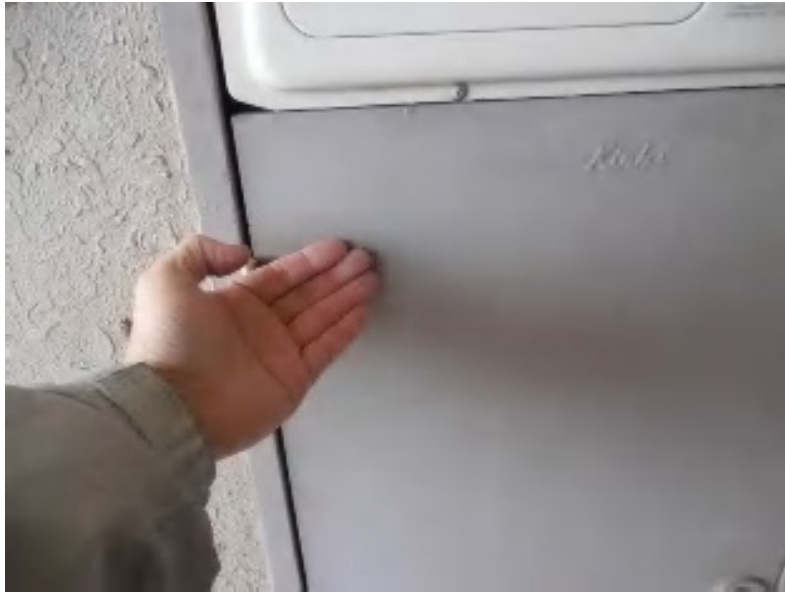
写真 No. 64

9階共用廊下

PS扉

塗膜のチョーキング

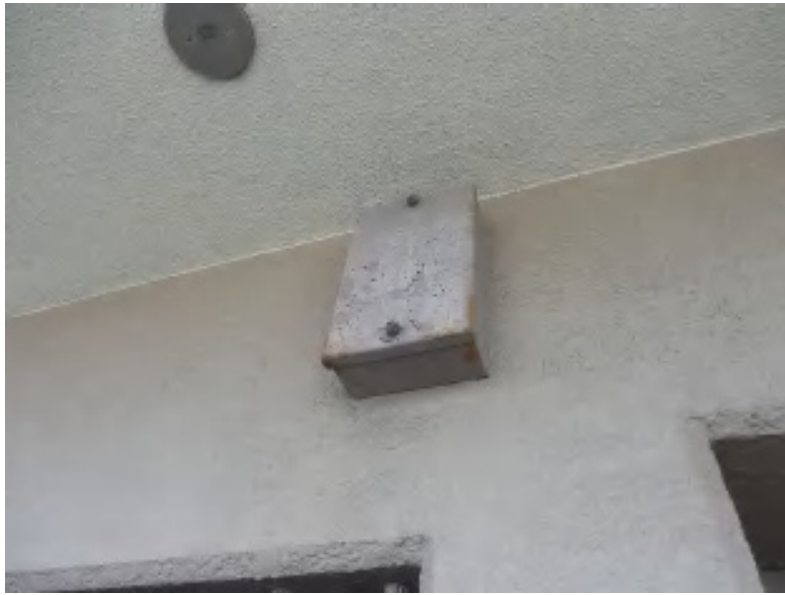
写真 No. 67

8階共用廊下
住居壁設置金属ボックス
錆、塗膜の剥がれ

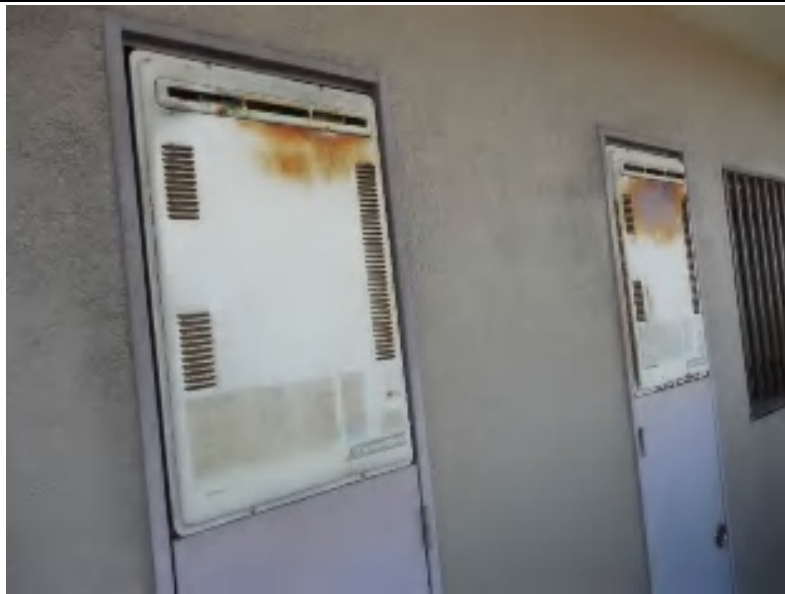
写真 No. 68

8階共用廊下
給湯器
錆の発生

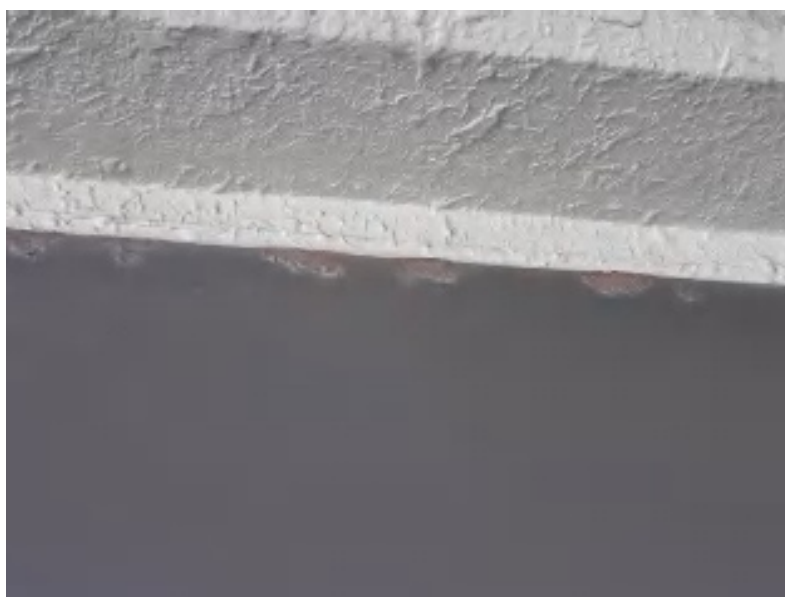
写真 No. 69

6階共用廊下
エレベーター三方枠
塗膜の剥がれ

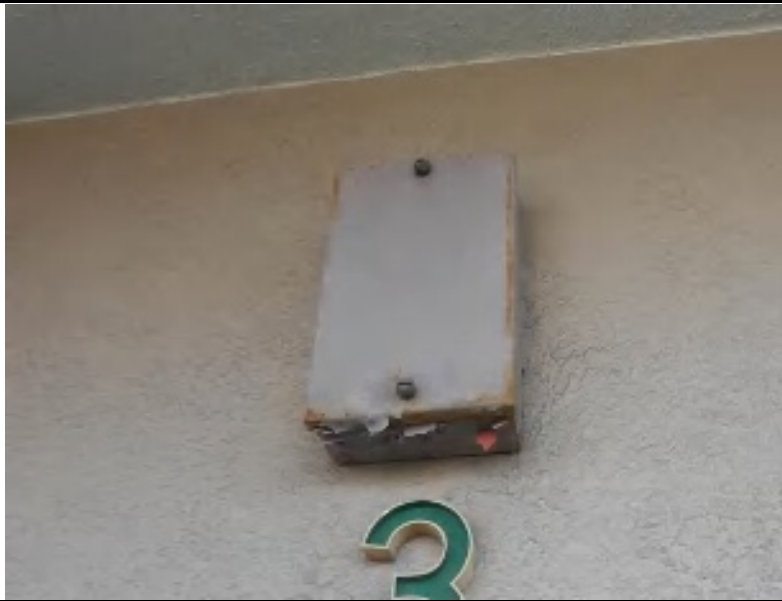
写真 No. 70

3階共用廊下
住居壁設置金属ボックス
錆、塗膜の剥がれ

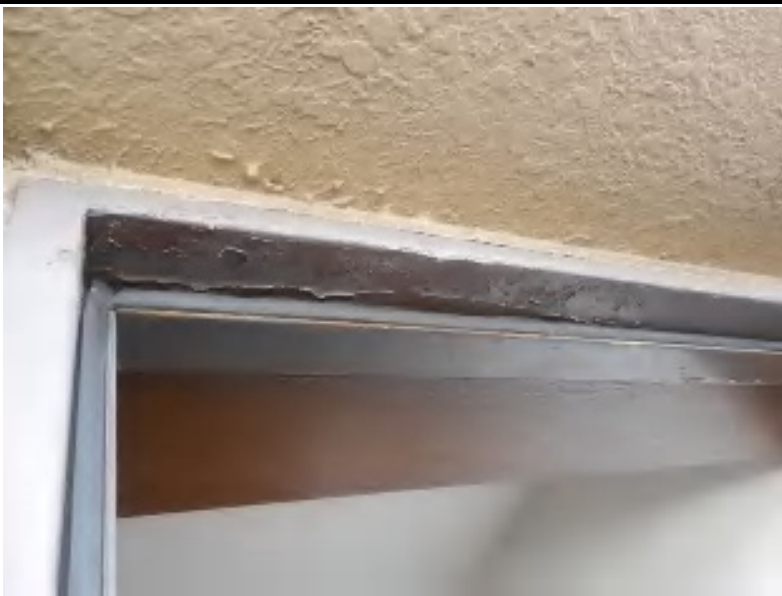
写真 No. 71

3階共用廊下
3-D 玄関扉枠
塗膜の剥がれ

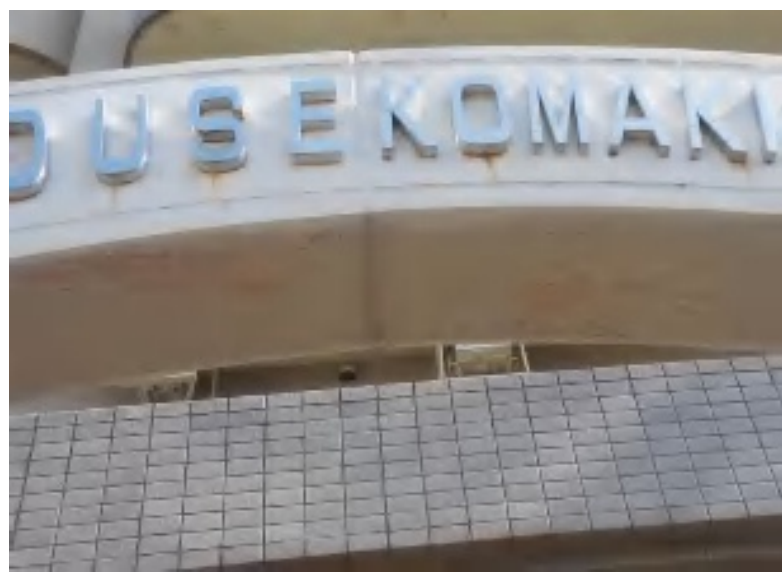
写真 No. 72

エントランスアーチ
塗膜の剥がれ

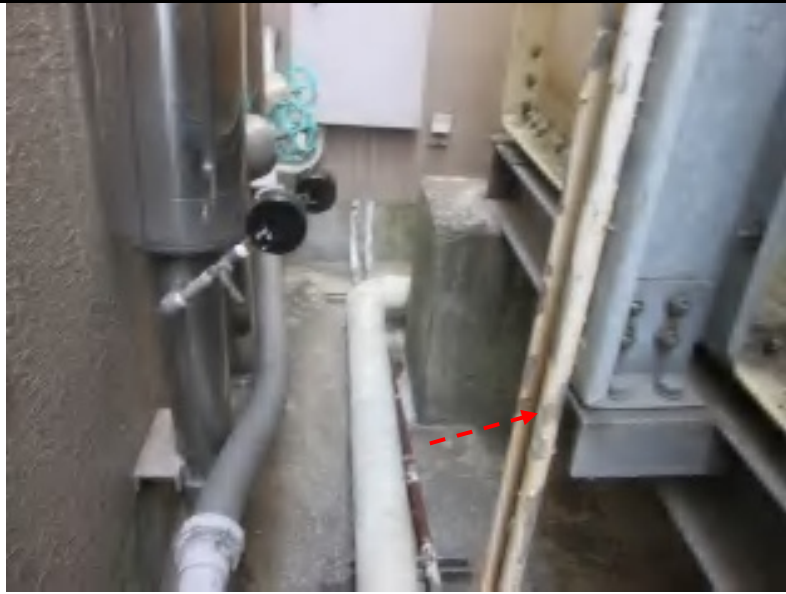
写真 No. 73

受水槽
配管
塗膜の剥がれ

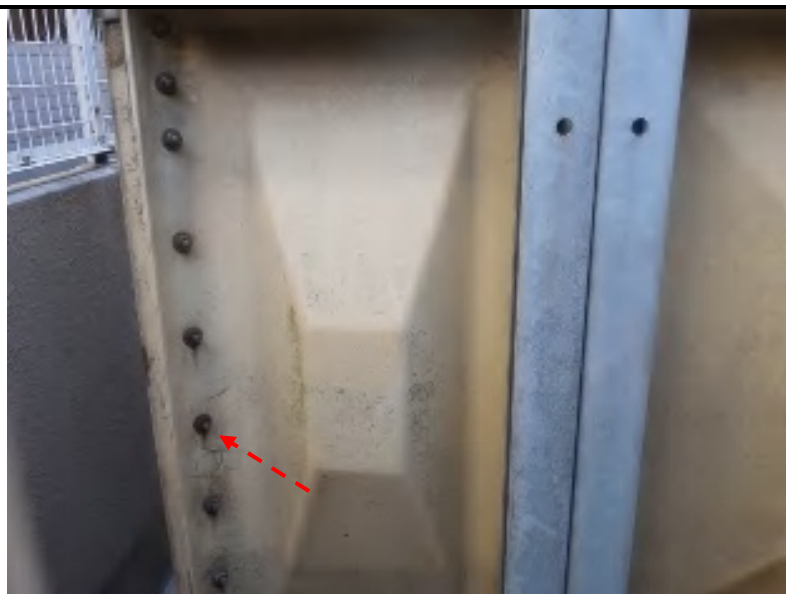
写真 No. 74

受水槽
ボルト
錆の発生
