3.1 躯体の劣化状況写真

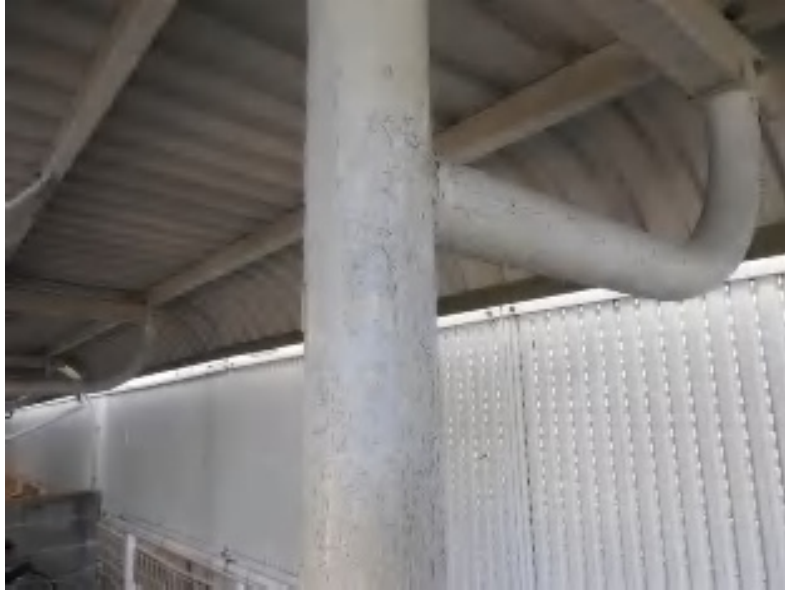
写真 No. 76

駐輪場
支柱
塗膜の剥がれ

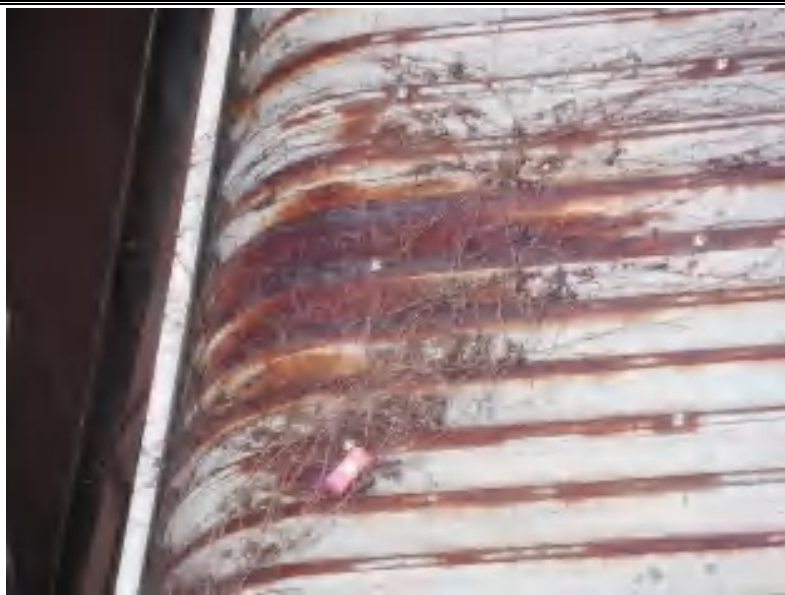
写真 No. 77

駐輪場
屋根
錆の発生

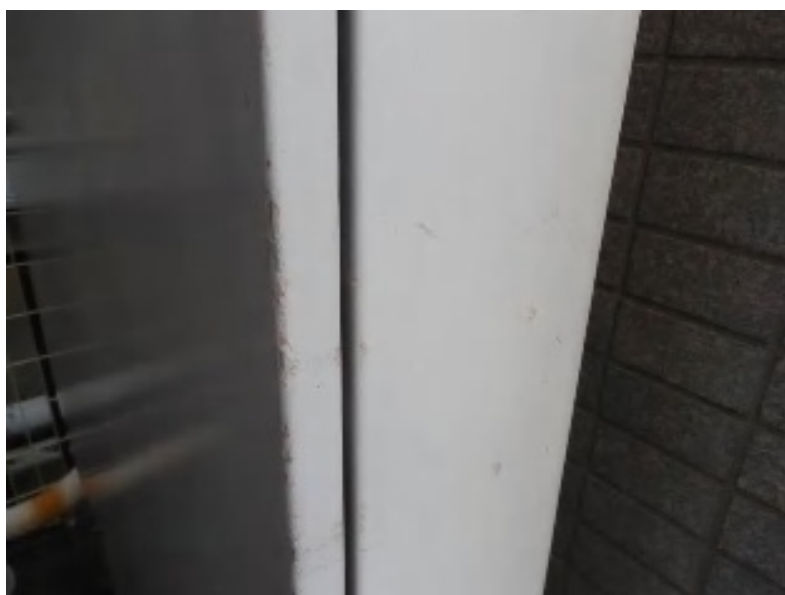
写真 No. 78

屋外設置
配電盤ボックス
錆、塗膜の剥がれ

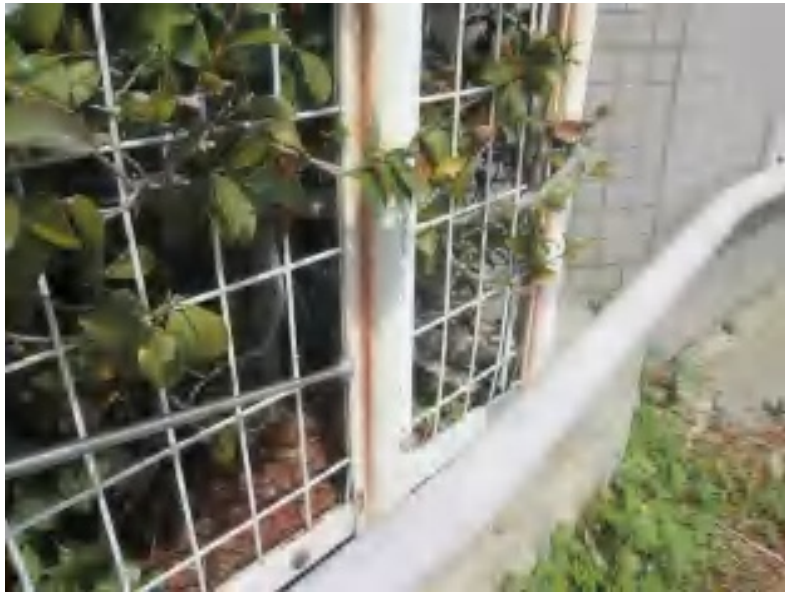
写真 No. 79

植栽フェンス 東全て

錆、塗膜のチョーキング

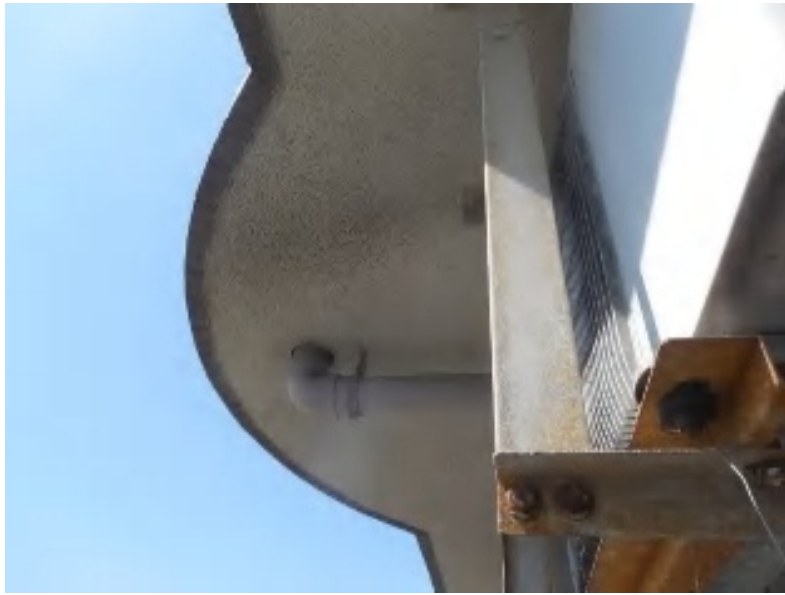
写真 No. 82

7-D 南バルコニー
室外機アンゲル
錆の発生

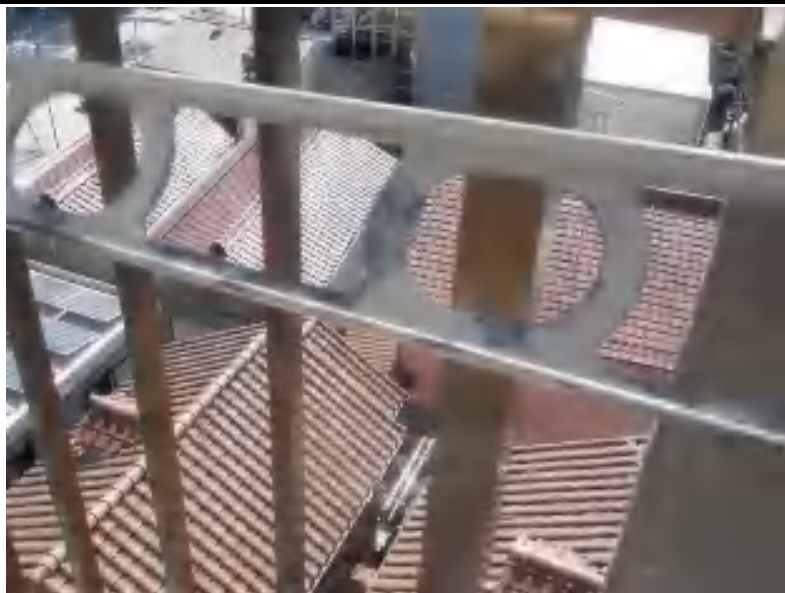
写真 No. 83

7-C 南バルコニー
物干し金具
塗膜の剥がれ
*各戸共通

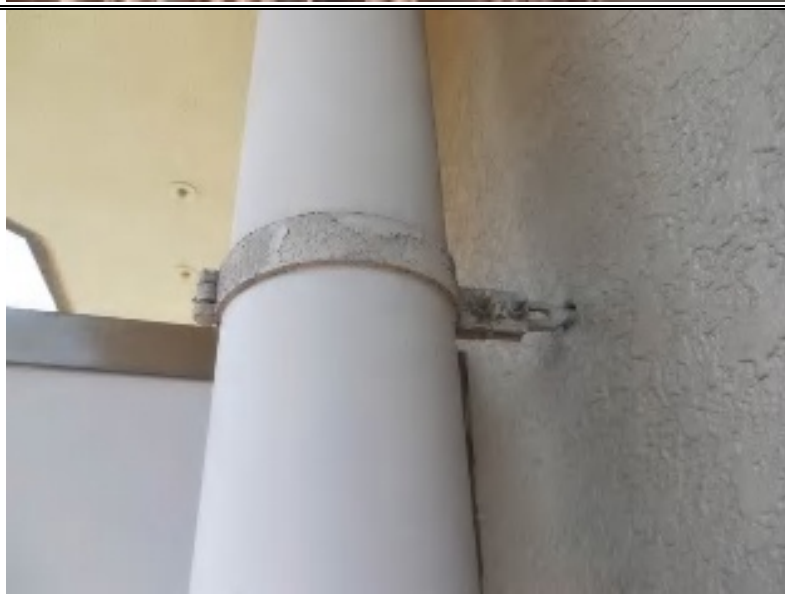
写真 No. 84

2-D 南バルコニー
縦樋受け金具
塗膜の剥がれ
