3.4 防水層の劣化状況写真

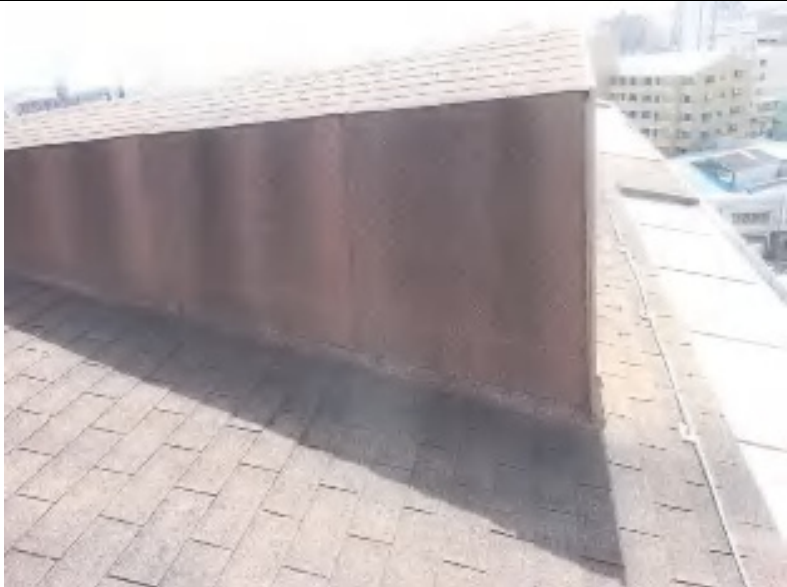
<p>写真 No. 85 屋上(屋根) 全景 アスファルトシングルルーフ</p>
 	<p>写真 No. 86 同 アスファルトシングルルーフ 表層の摩耗</p>

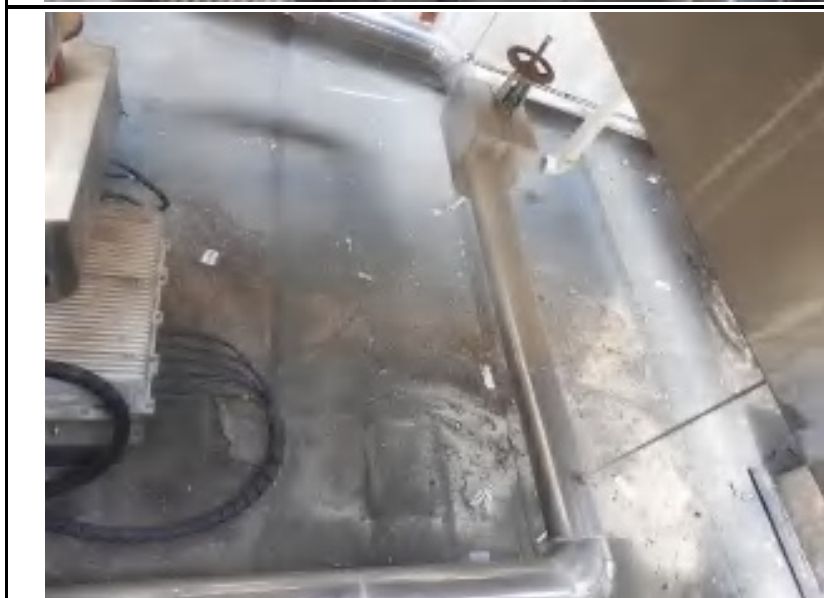
写真 No. 91

塔屋屋根

露出アスファルトシート防水

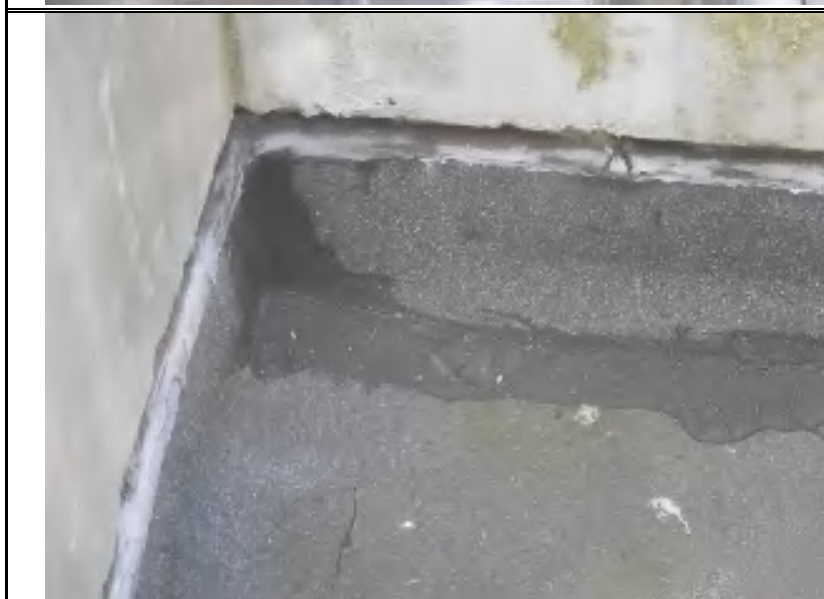
写真 No. 92

シートの経年劣化

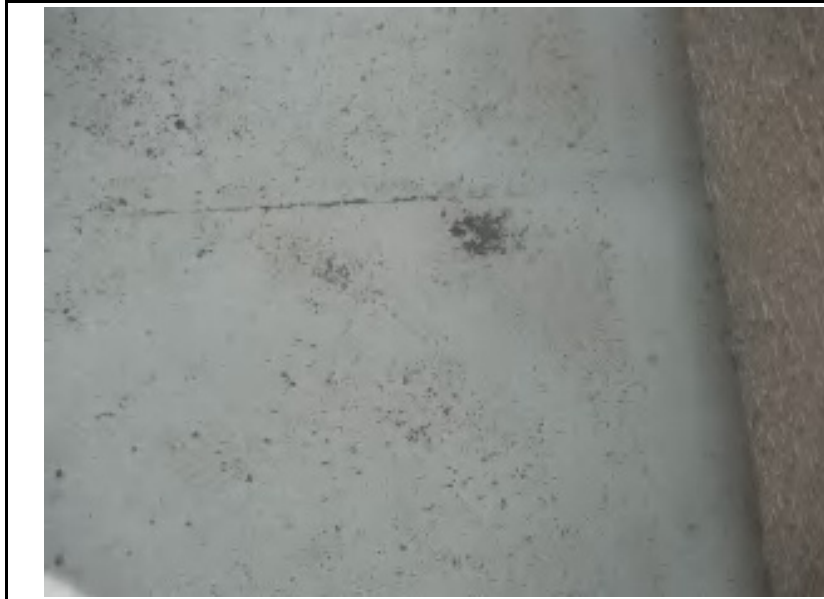
写真 No. 93

平場、立上り

シートの経年劣化

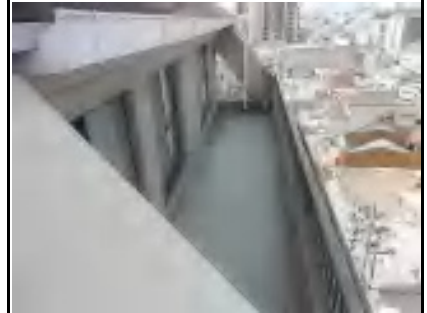
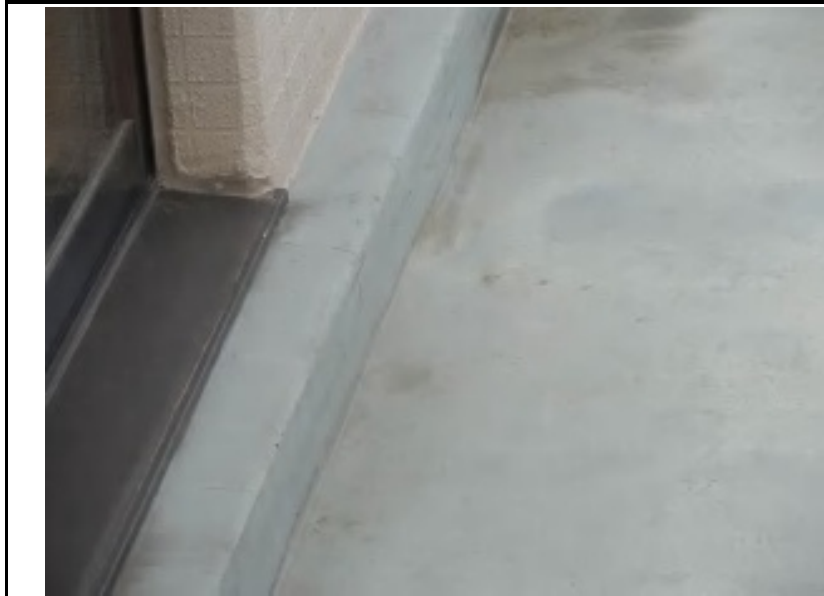
写真 No. 94

9-B 西面ルーフバルコニー
平場
ウレタン塗膜防水

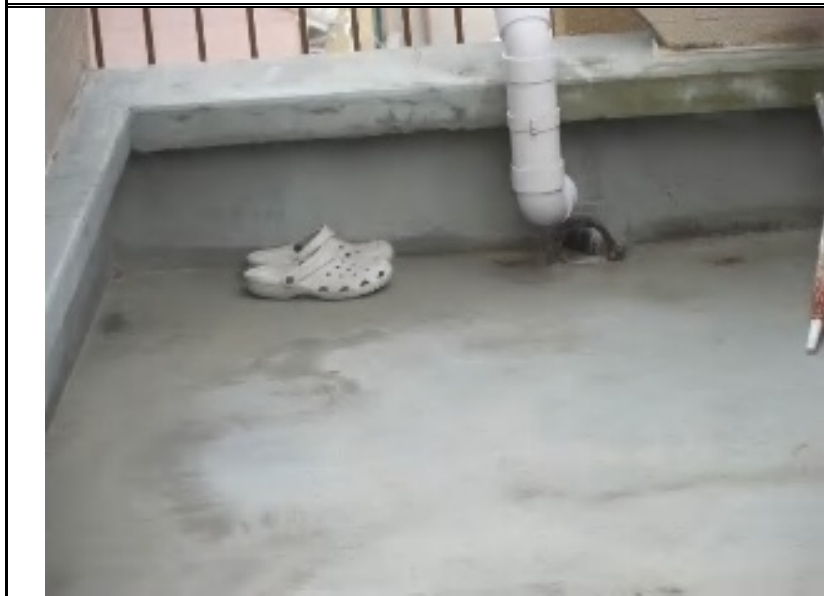
写真 No. 95

同
開口部側面台
ウレタン塗膜防水

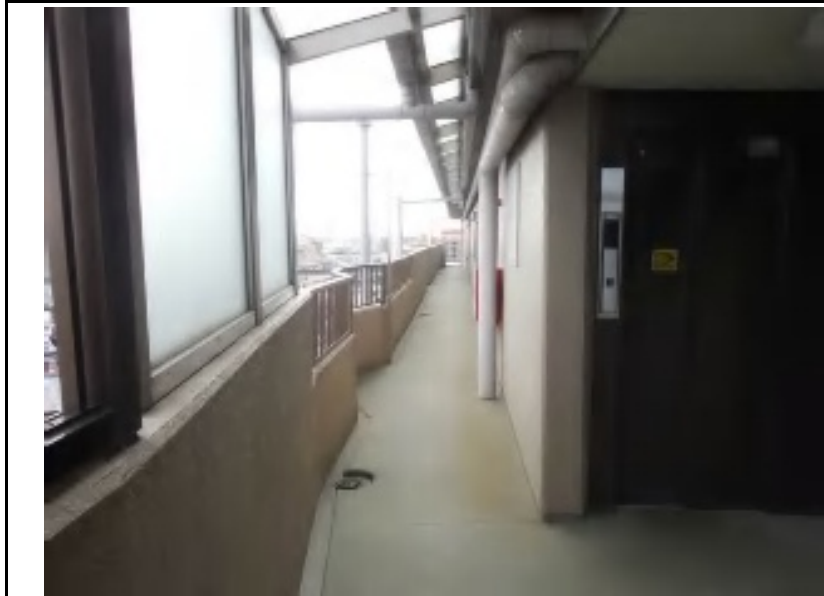
写真 No. 96

同
笠木、70°
ウレタン塗膜防水

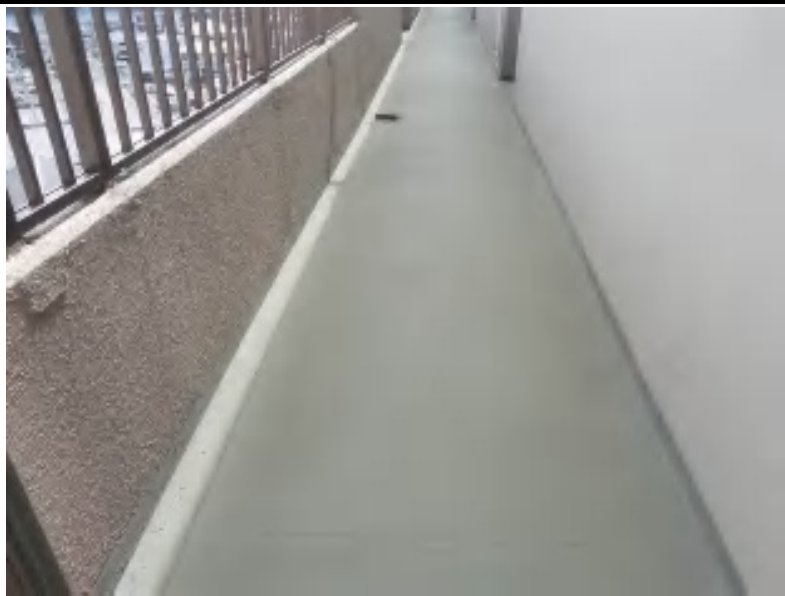
写真 No. 97

9階共用廊下

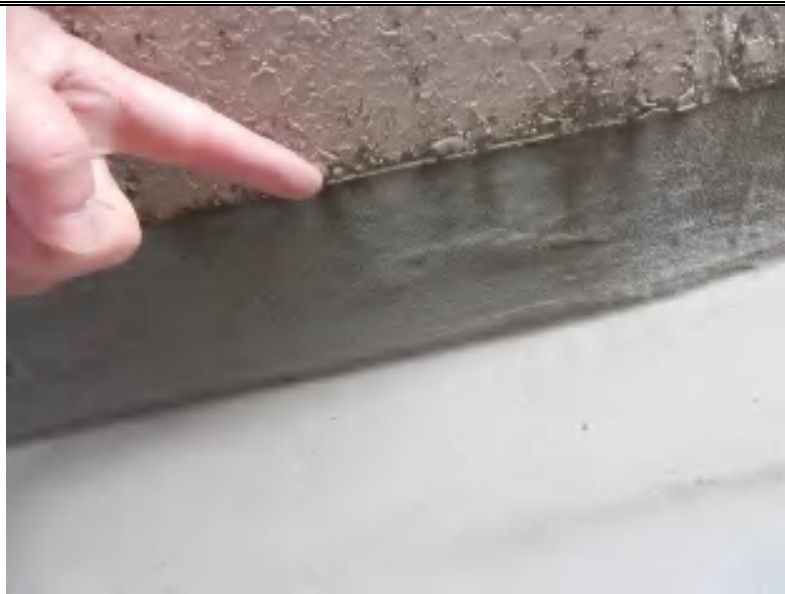
写真 No. 98

床面、側溝、巾木

超速硬化型UV塗膜防水

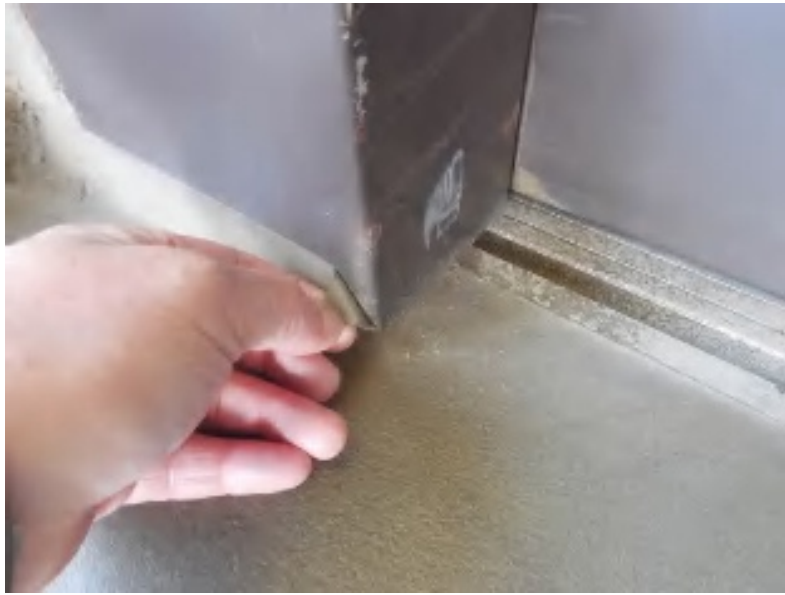
写真 No. 99

平場、側溝、巾木

超速硬化型UV塗膜防水

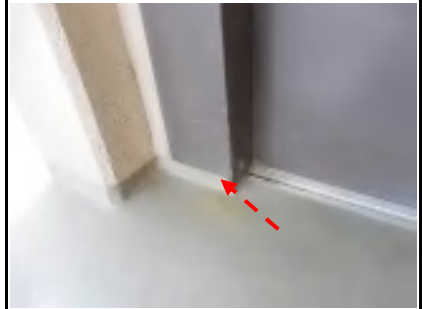
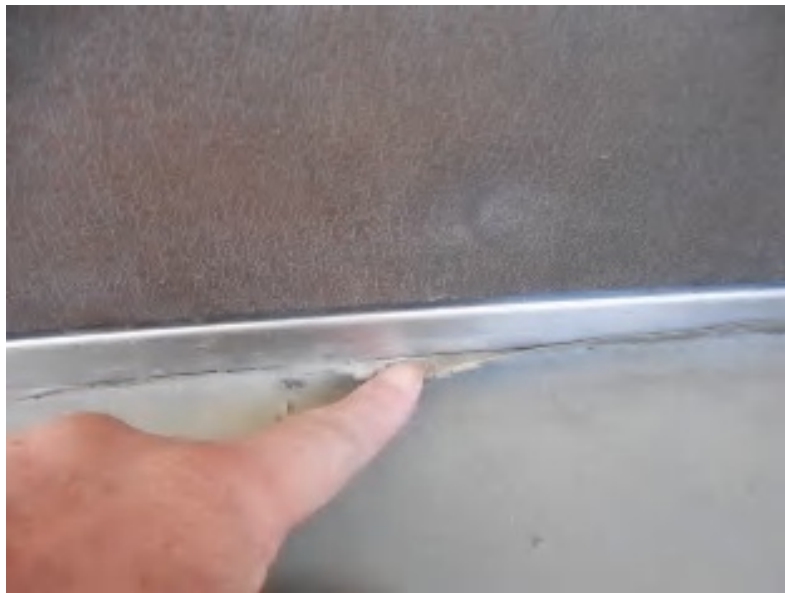
写真 No. 100

5階共用廊下
エレベーター扉三方枠下端
塗膜の剥がれ

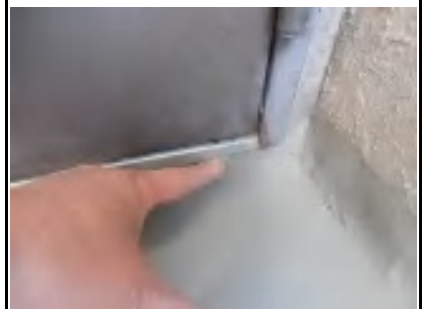
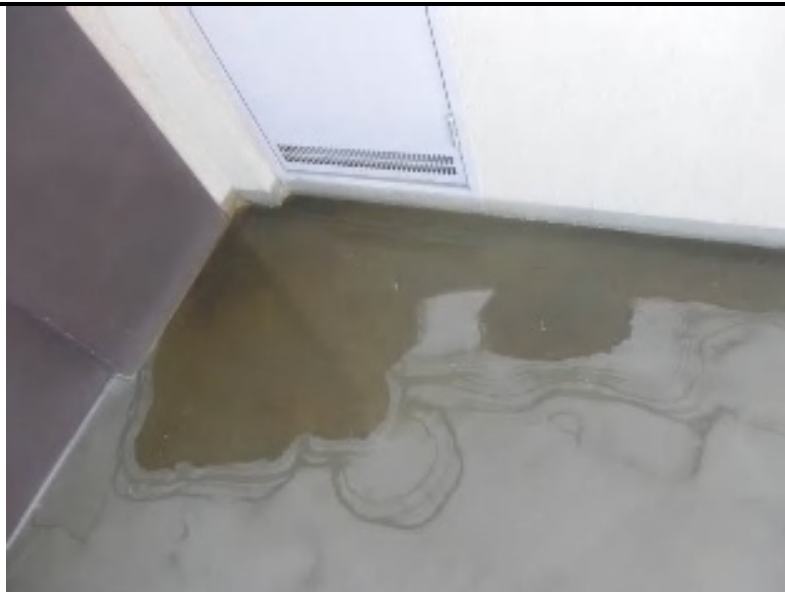
写真 No. 101

5階共用廊下
玄関扉枠下端
塗膜の剥がれ

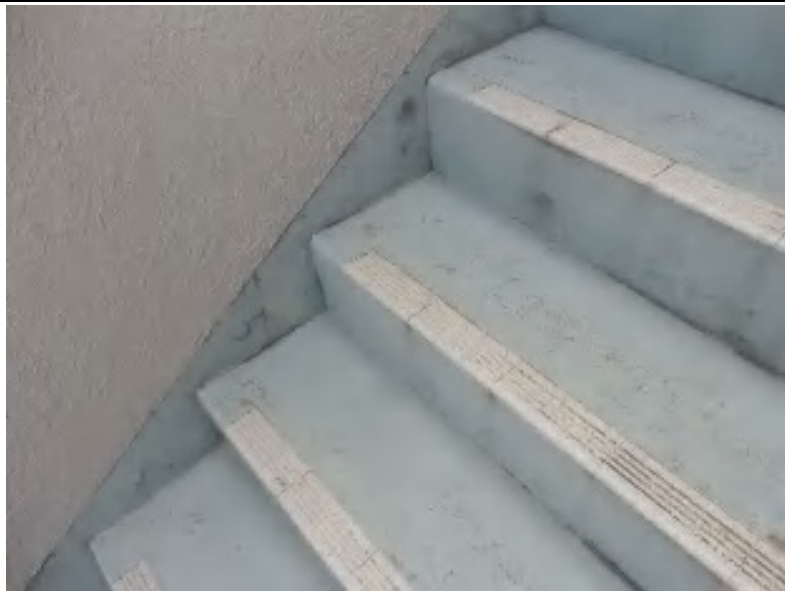
写真 No. 103

塔屋
土間、階段
塗装仕上

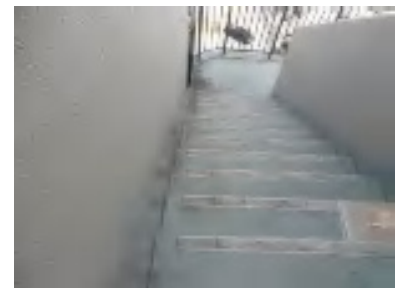
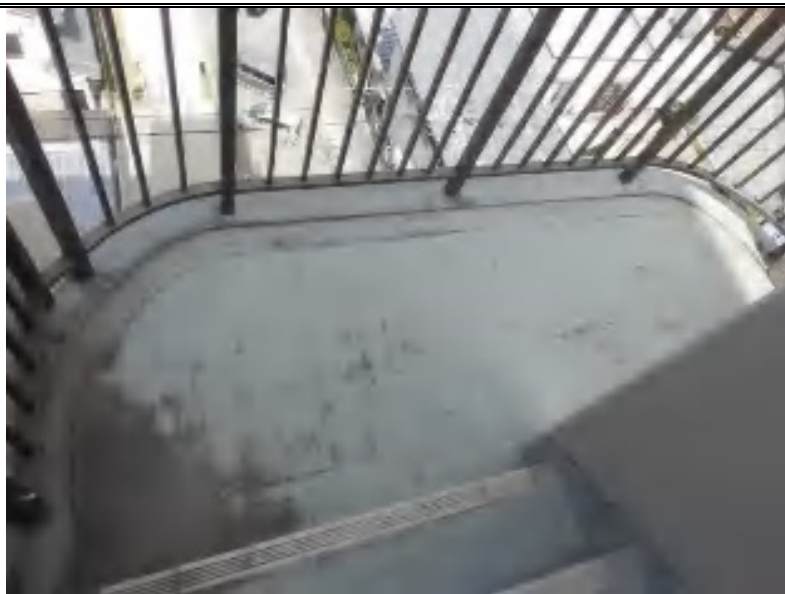
写真 No. 104

屋上連絡階段
踏面、蹴込、巾木、側溝
塗装仕上

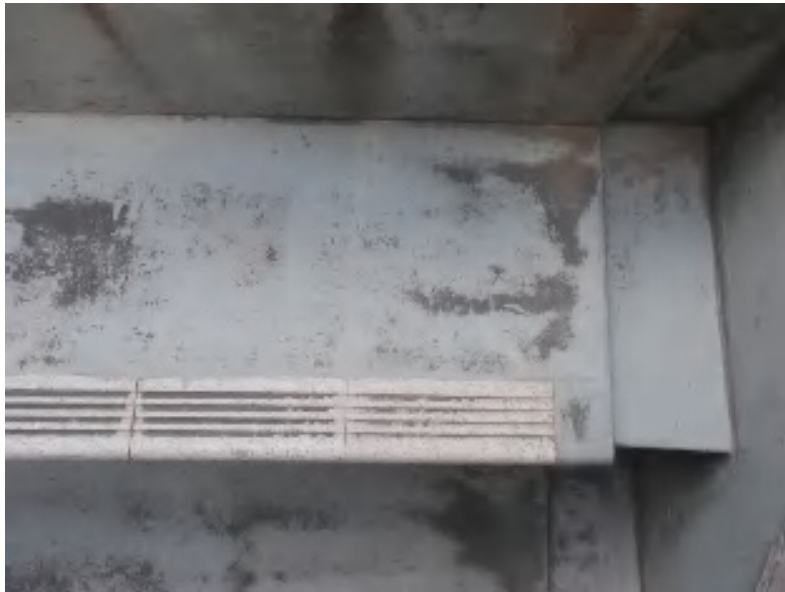
写真 No. 105

同
踊場
塗装仕上
塗膜の表層劣化

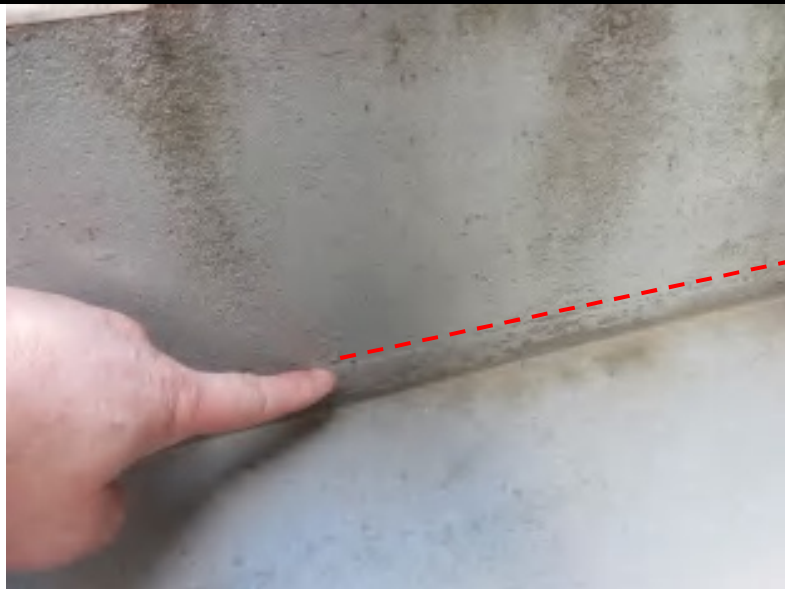
写真 No. 106

屋上連絡階段
踏面
塗膜の摩耗

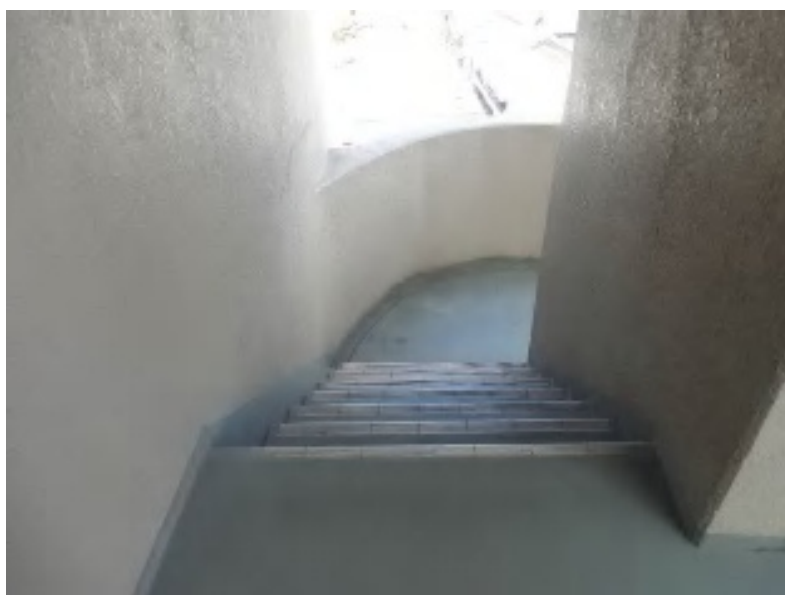
写真 No. 107

屋上連絡階段段
9階共用廊下との取合い部
破線より下は超速硬化型ウレタン
塗膜防水層

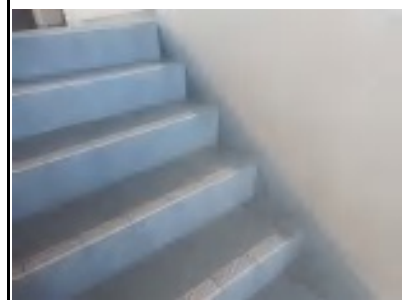
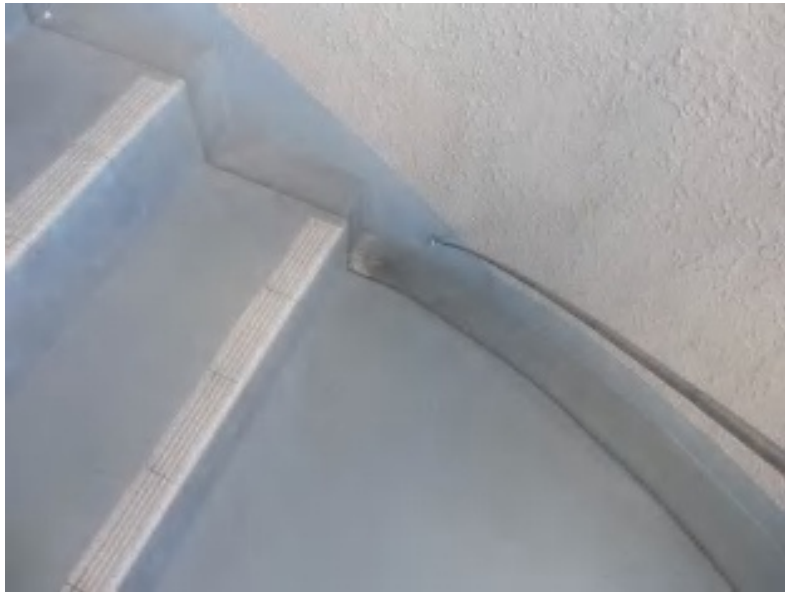
写真 No. 108

9 → 8階西共用階段
踏面、蹴込、巾木、側溝
塗装仕上

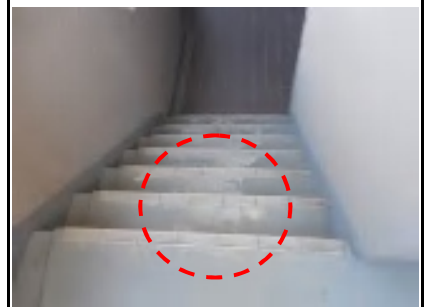
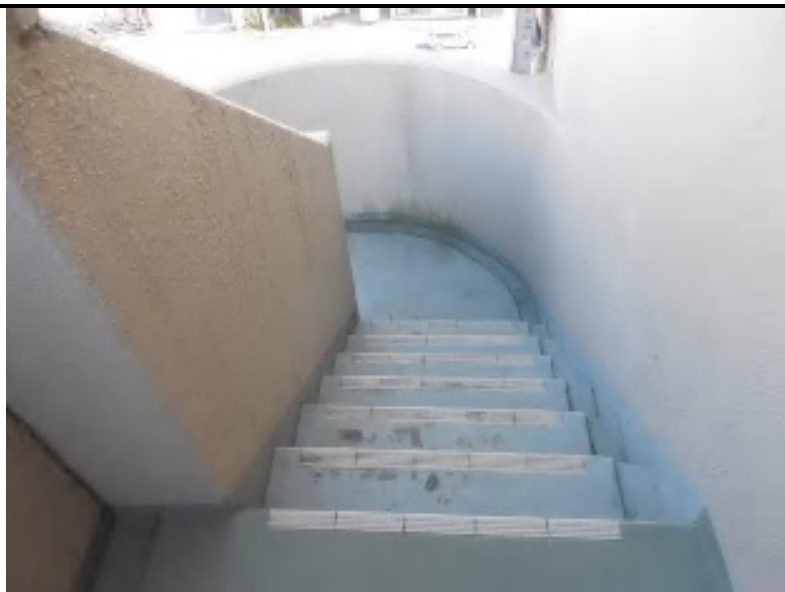
写真 No. 110

2 → 1 階共西用階段

塗膜の剥がれ

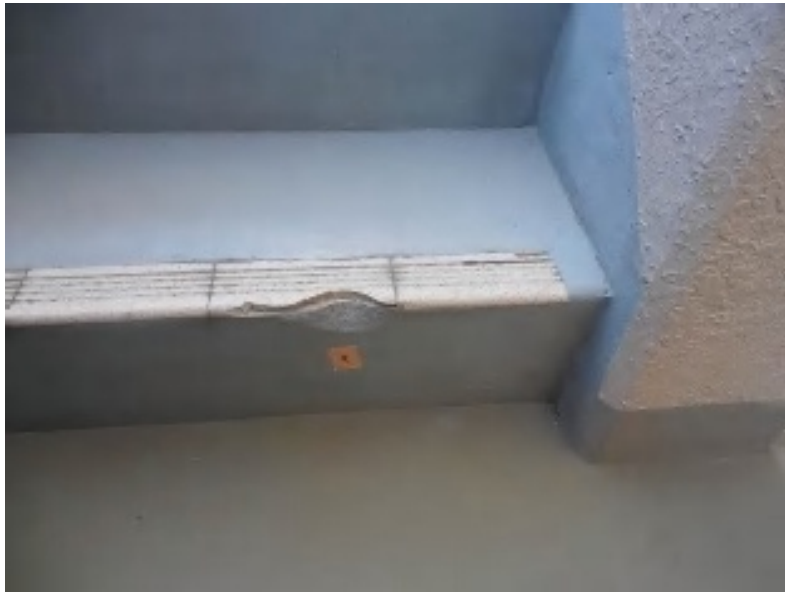
写真 No. 111

9 → 8 階東共用階段

塗装仕上

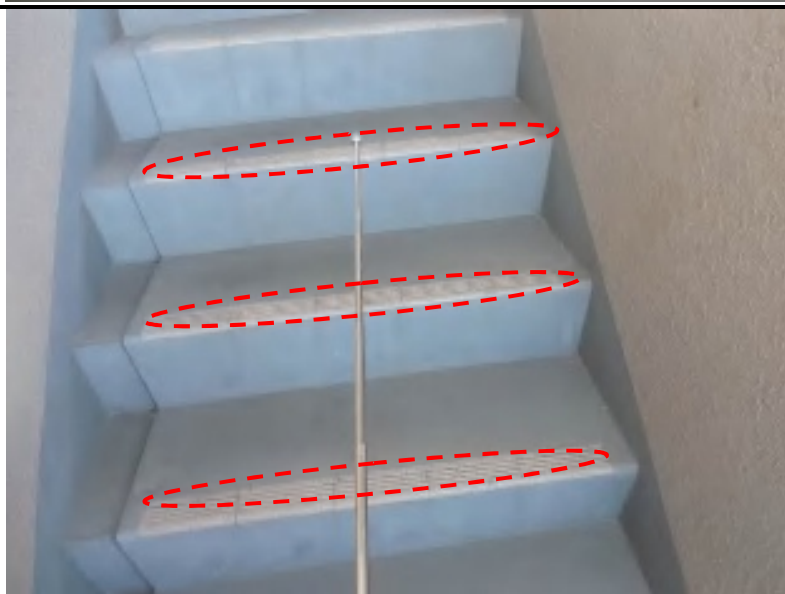
写真 No. 112

7 → 6 階東共用階段

ノスリッパの欠け

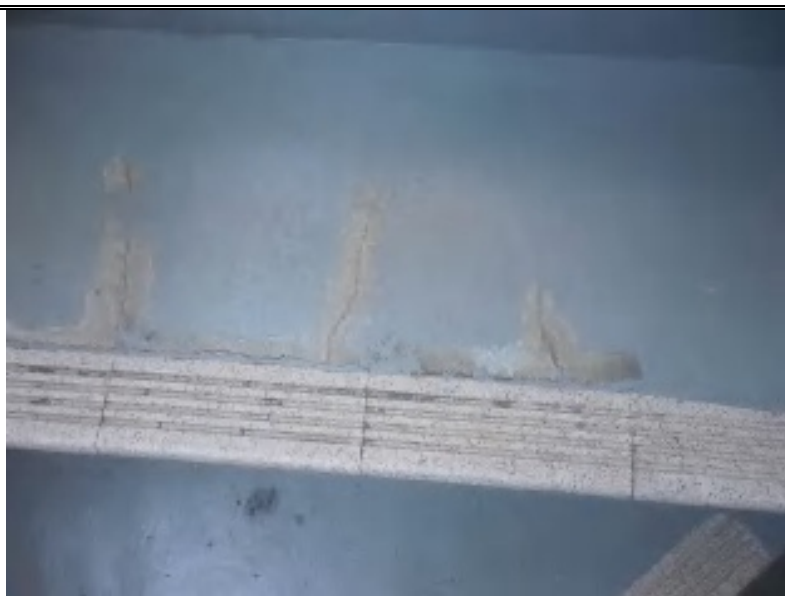
写真 No. 113

5 → 4 階東共用階段

ノスリッパの浮き

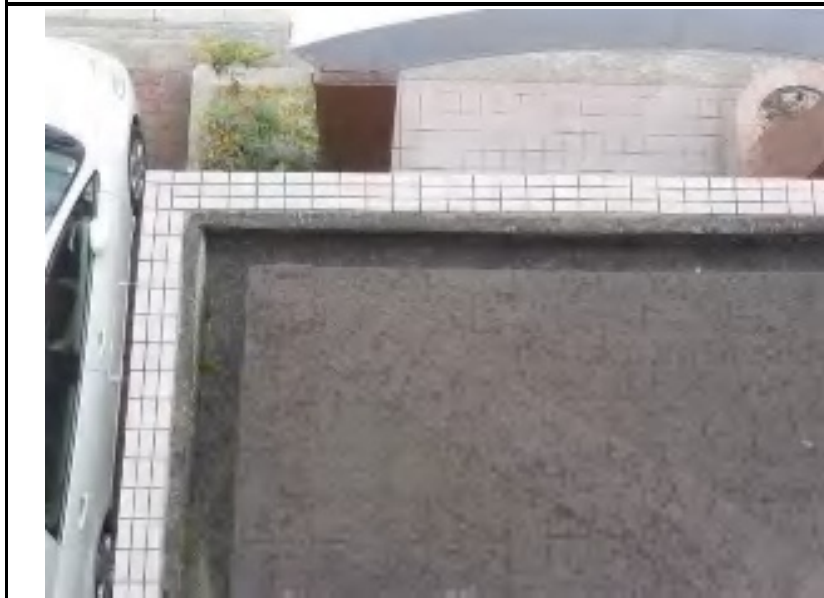
写真 No. 115

エントランス庇

アスファルトシングルルーフ

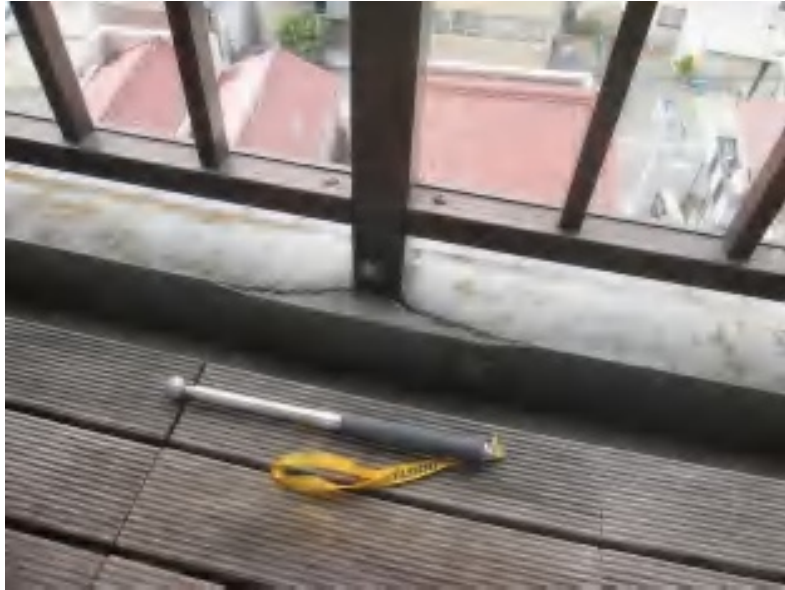
写真 No. 117

立上り

苔の繁殖

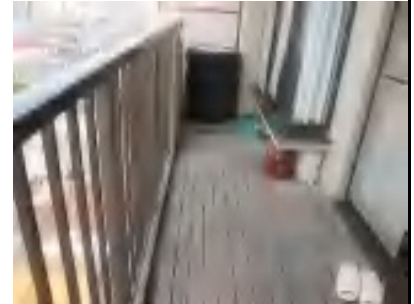
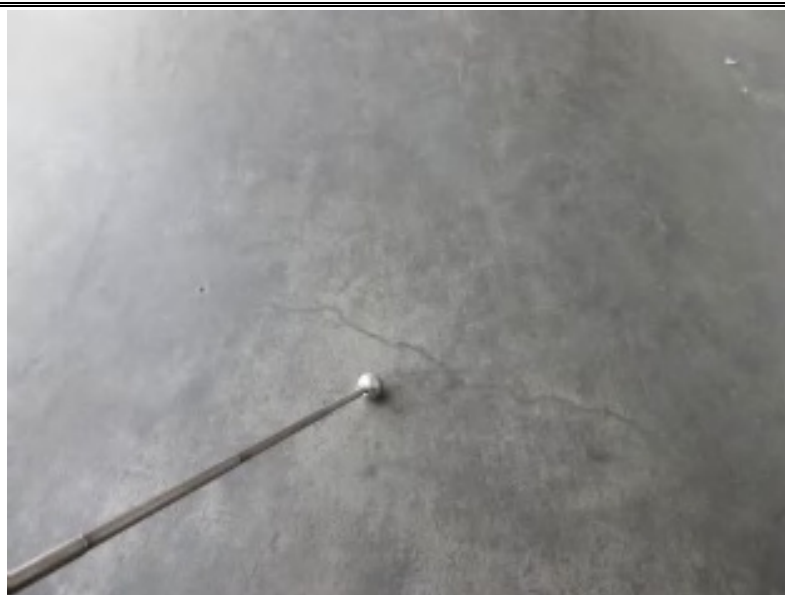
写真 No. 118

8-C 南バルコニー
手摺基礎(塗装仕上)
ひび割れ、浮き

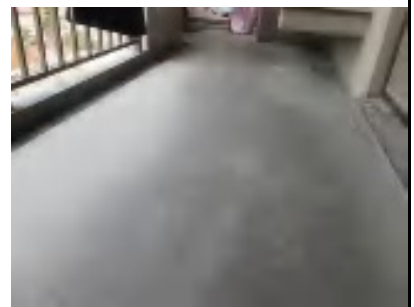
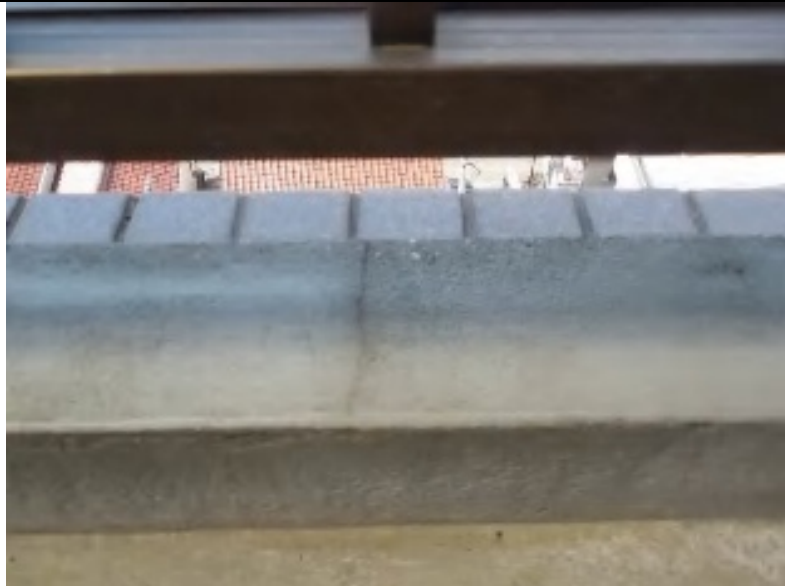
写真 No. 119

6-B 南バルコニー
床面(ウレタン塗膜防水)
モルタルのひび割れ

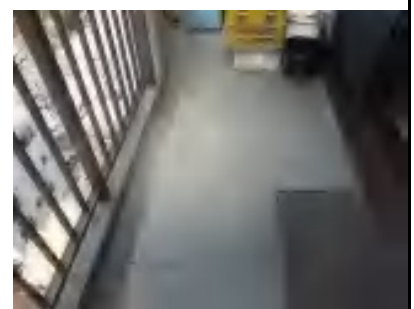
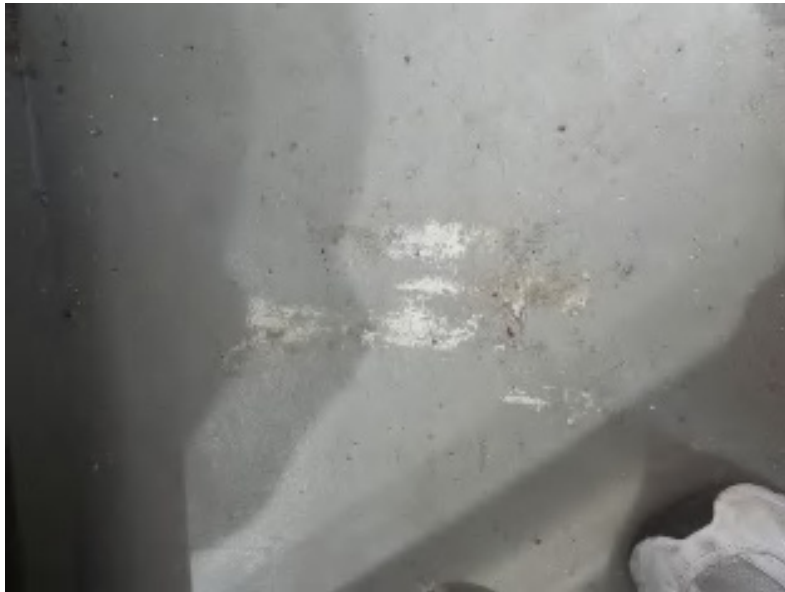
写真 No. 120

9-C 南バルコニー
手摺基礎(塗装仕上)
ひび割れ

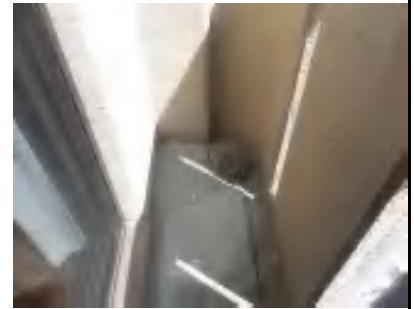
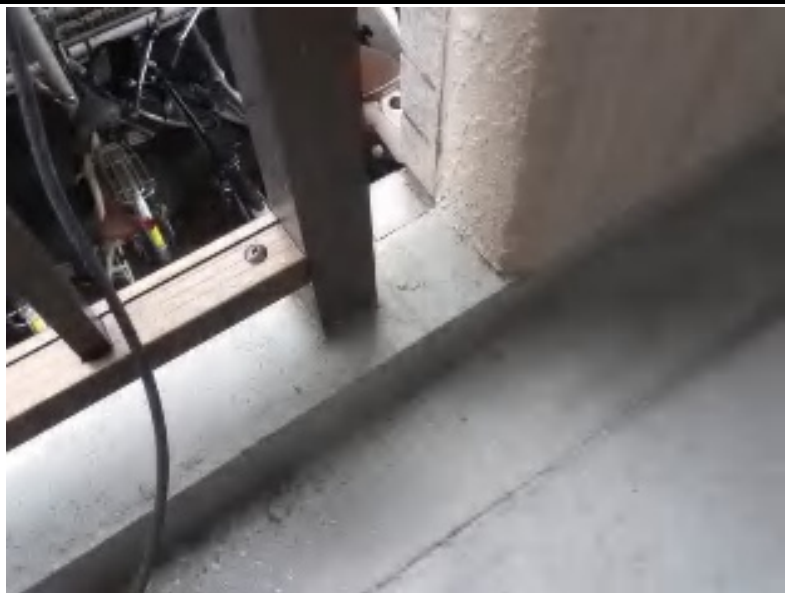
写真 No. 121

6-E 東バルコニー
床面(塗装仕上げ)
塗膜の剥がれ

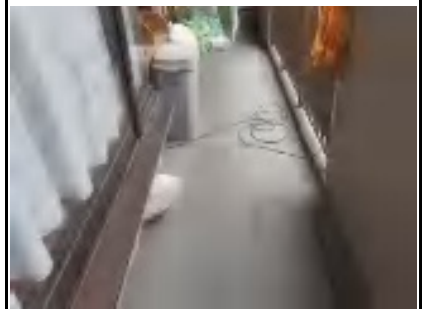
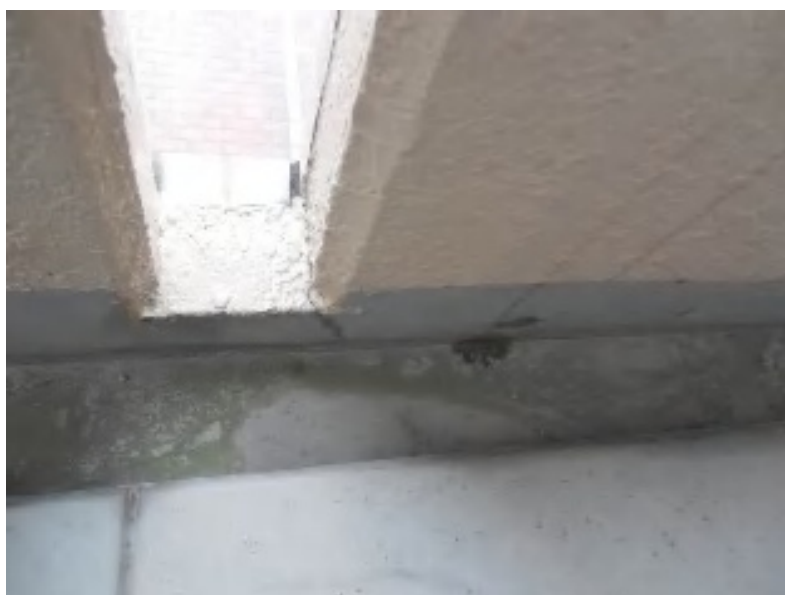
写真 No. 122

2-A 南バルコニー
手摺基礎天端(塗装仕上げ)
ひび割れ

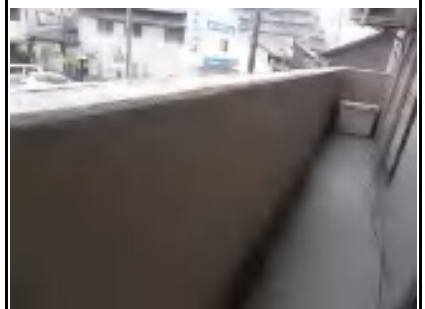
写真 No. 123

2-A 西バルコニー
手摺スリット天端(塗装仕上げ)
ひび割れ
