# 物件名：サンハウス小牧駅西

建物調査診断書及び修繕工事仕様書

平成 27 年 4 月

対象建物名 : サンハウス小牧駅西

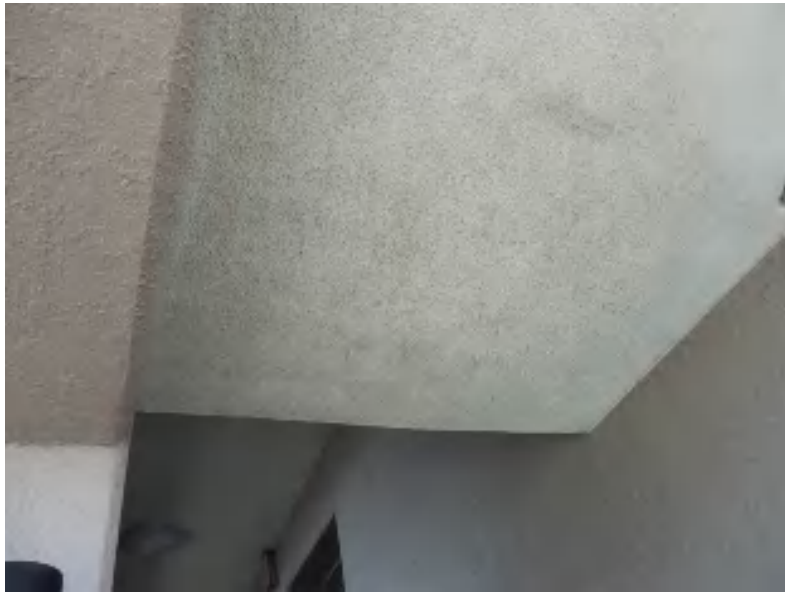
**写真 No.43**  
西共用階段  
段裏  
塗膜(リシ)の汚染

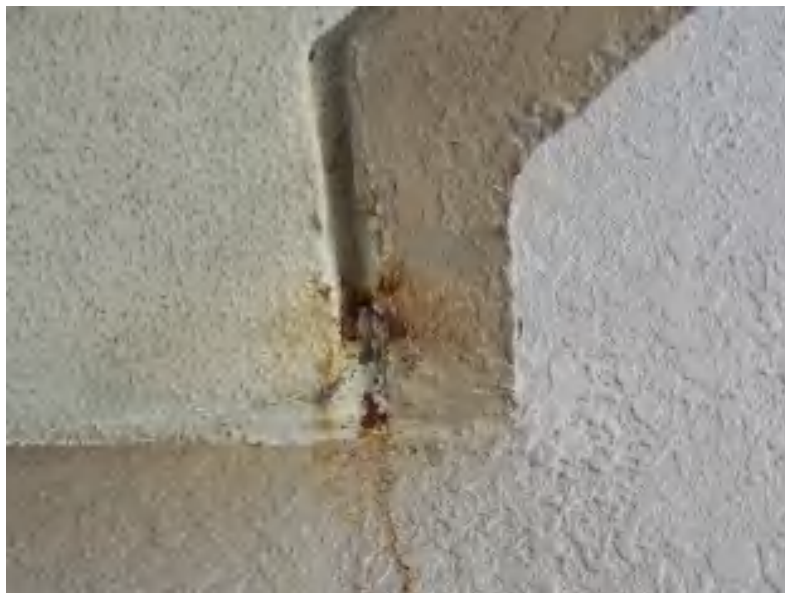
**写真 No.44**  
7 6 階西共用階段  
段裏  
塗膜への汚染物付着

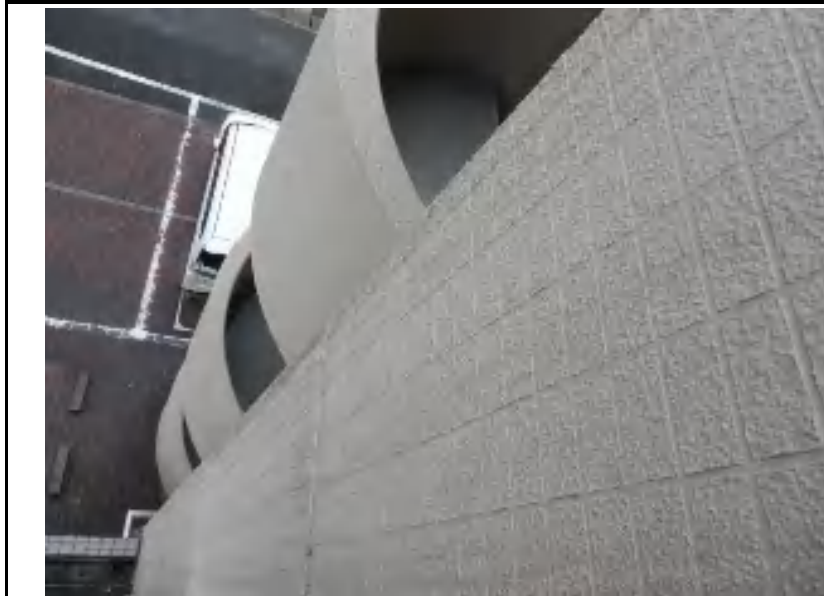
**写真 No.52**  
7-E 南バルコニー  
手摺内壁  
塗膜の雨筋汚染

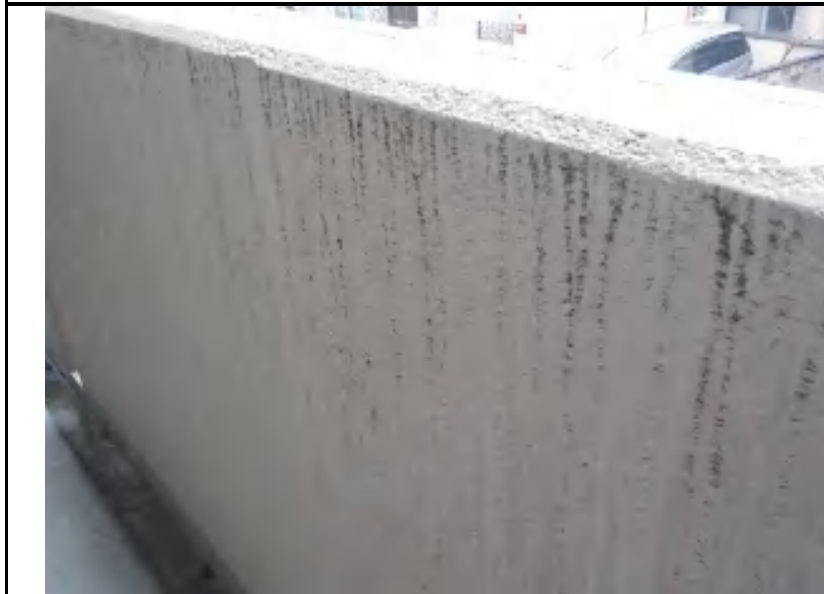
**写真 No.53**  
3-A 西バルコニー  
西面外壁  
塗膜の雨筋汚染

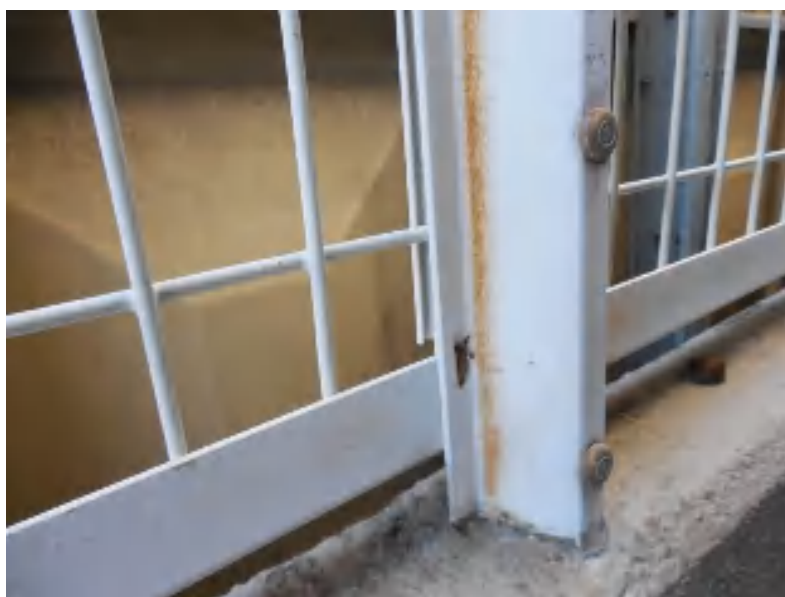
**写真 No.74**  
 受水槽  
 ボルト  
 錆の発生

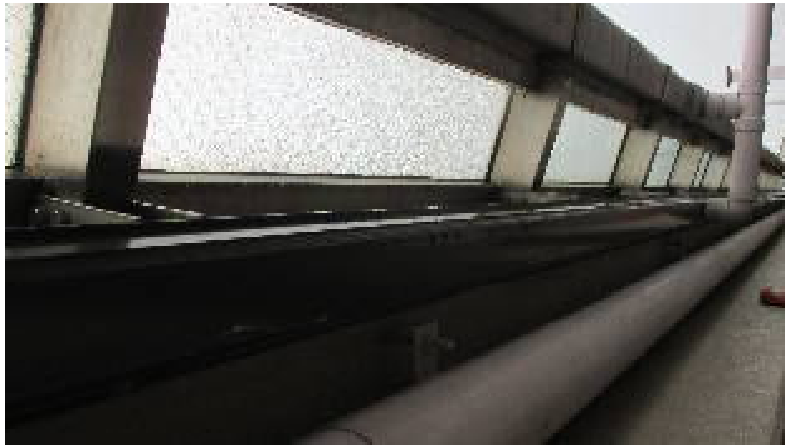
写真 No.153

4-A 南パルエー  
手摺  
取付金具の切断
