# 物件名：サンハウス小牧駅西

建物調査診断書及び修繕工事仕様書

平成 27 年 4 月

対象建物名 : サンハウス小牧駅西

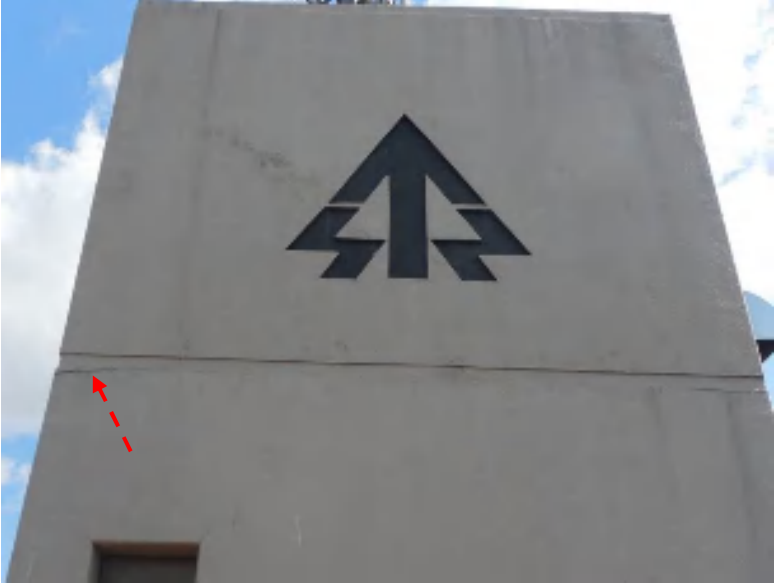
<p><b>写真 No. 1</b> 搭屋 外壁 ひび割れ</p>

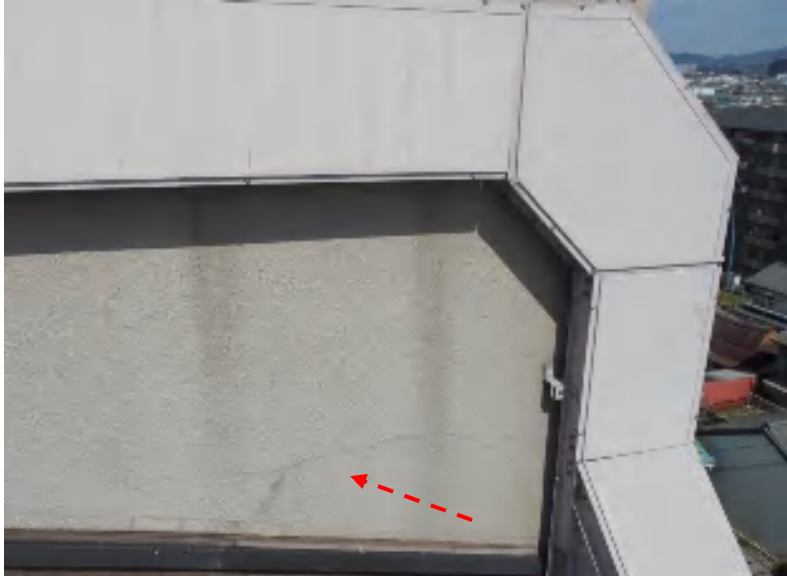
<p><b>写真 No. 2</b> 搭屋 外壁 ひび割れ</p>

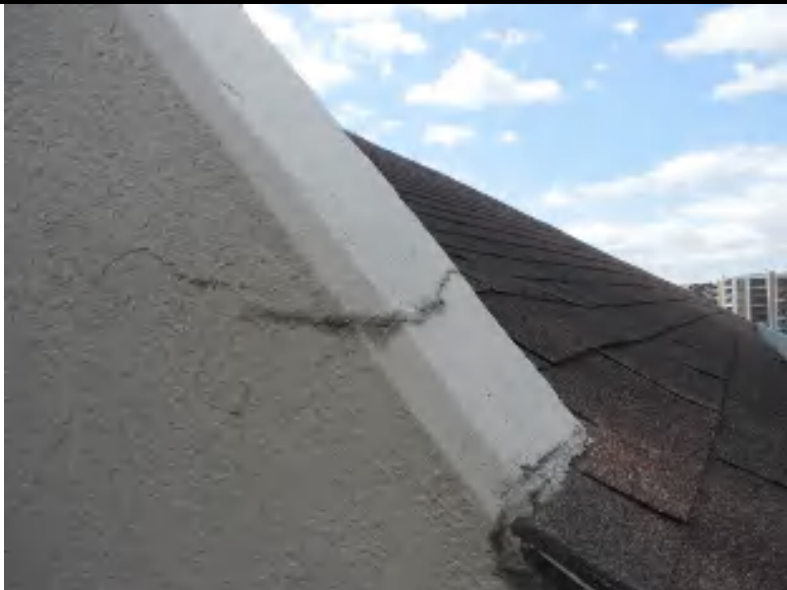
<p><b>写真 No. 3</b> 屋根 袖壁 ひび割れ</p>

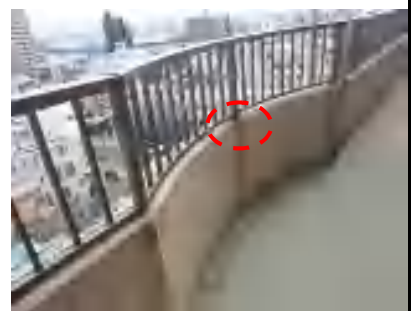
写真 No. 6  
9階共用廊下  
手摺支柱根本  
爆裂

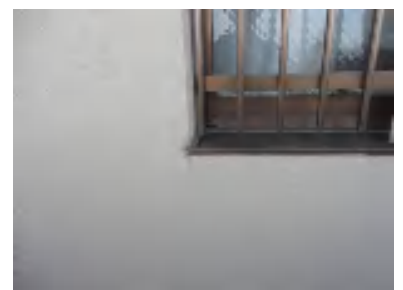
写真 No.10

手摺壁内壁

ひび割れ、漏水跡(エフロレンス)

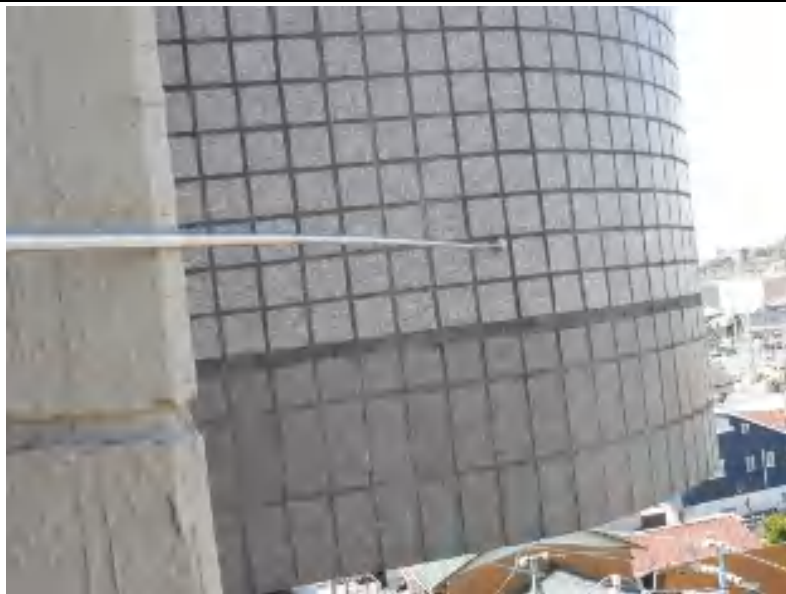
写真 No.11

8階西バルコニー

手摺外壁

磁器タイルの浮き

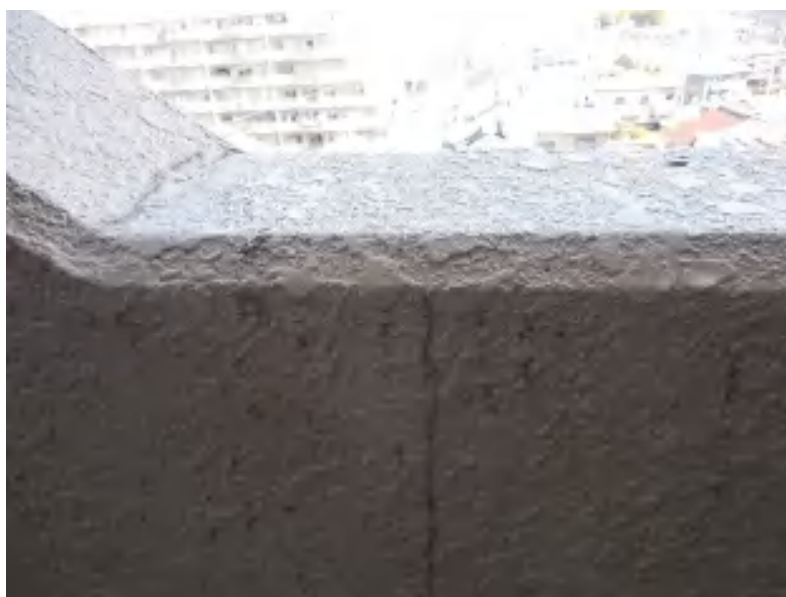
写真 No.12

7階西共用階段

手摺壁天端

ひび割れ

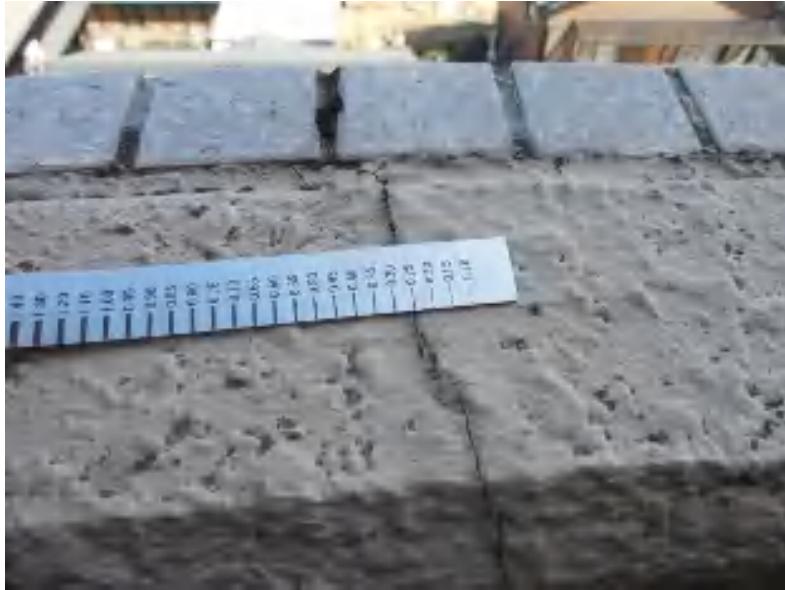
写真 No.13

6階共用廊下  
手摺壁天端、内壁  
ひび割れ(0.25 mm)

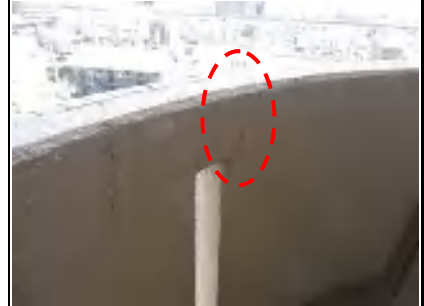
写真 No.14

6階東階段  
段鼻  
磁器タイルの欠け

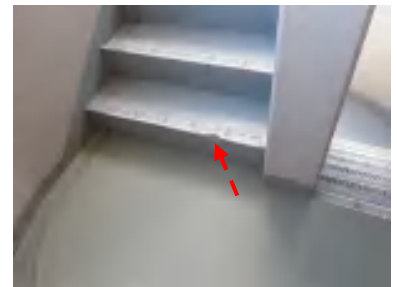
写真 No.15

6 5階共用階段  
芯壁  
ひび割れ

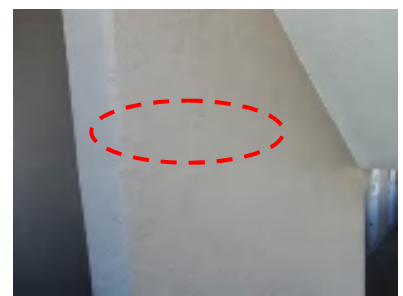
**写真 No.16**

4階共用廊下  
手摺壁天端、内壁  
貫通ひび割れ(0.4 mm)

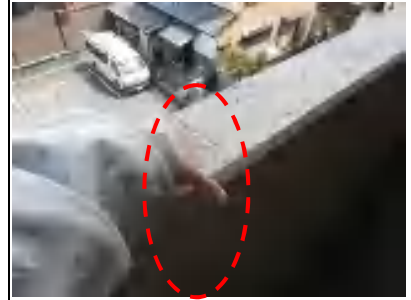
**写真 No.17**

4階共用廊下(4-B 付近)  
上裏  
爆裂

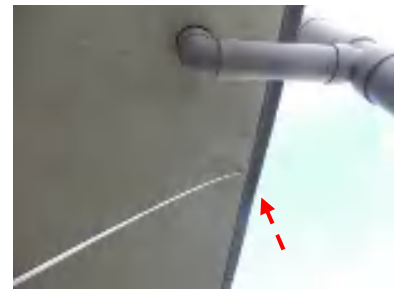
**写真 No.18**

4階共用廊下(4-C 付近)  
上裏  
爆裂

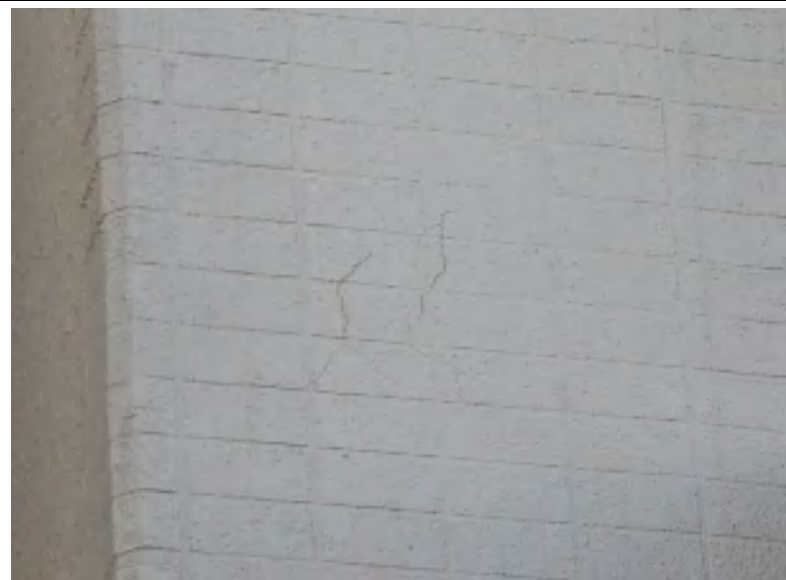
写真 No.24

2 階西面  
外壁  
ひび割れ

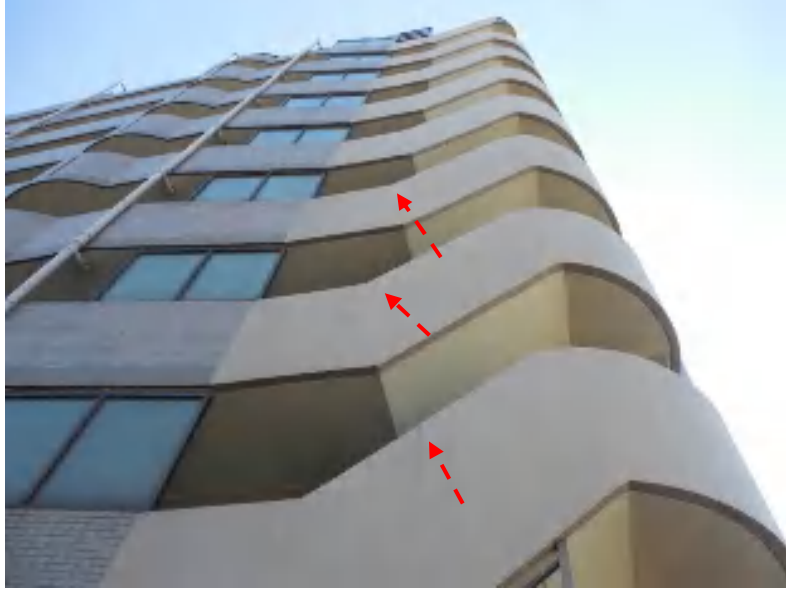
**写真 No.25**

西共用階段  
手摺外壁  
ひび割れ

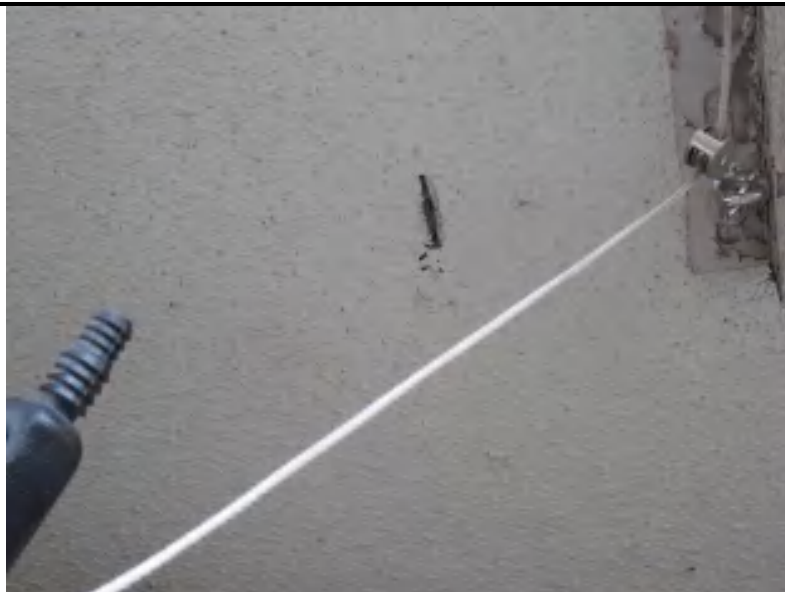
写真 No.30

3-D 南バルコニー  
上裏  
取付金具撤去跡

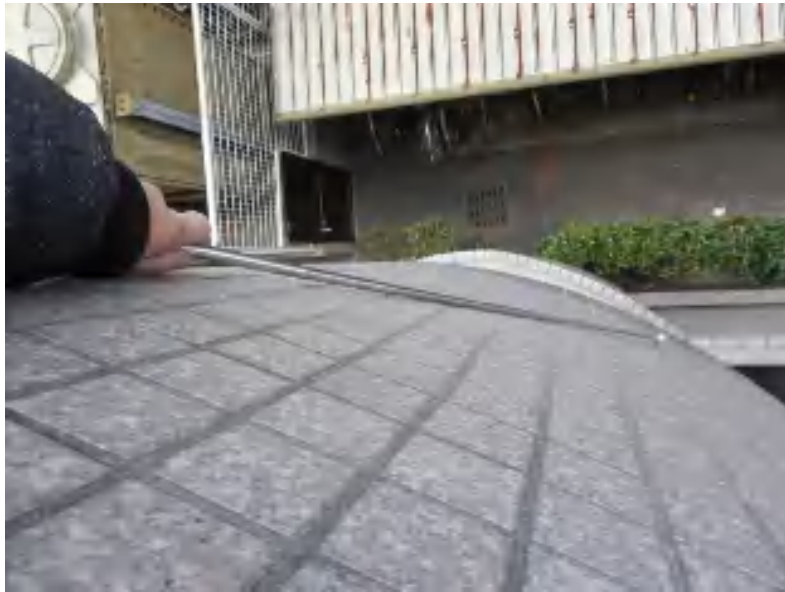
写真 No.31

3-D 南バルコニー  
手摺外壁  
磁器タイル浮き

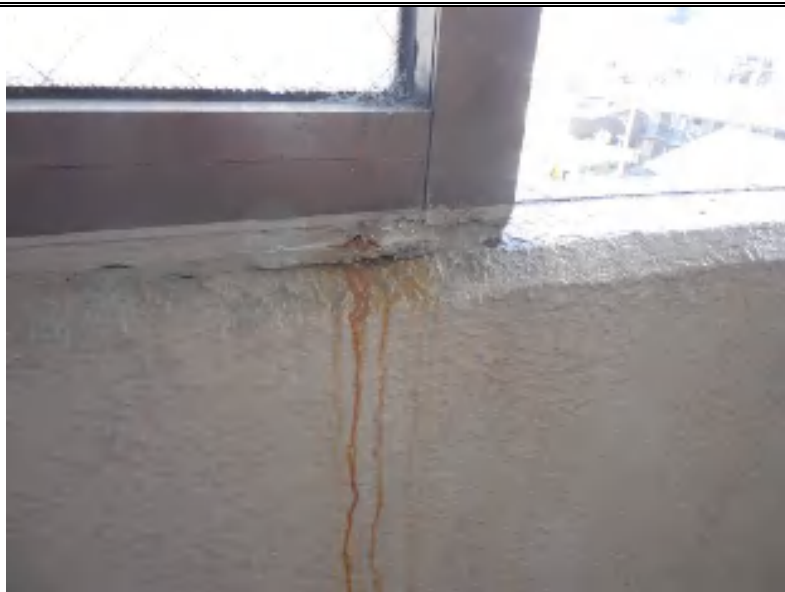
**写真 No.45**  
5 階共用廊下  
手摺内壁  
塗膜への錆汁付着

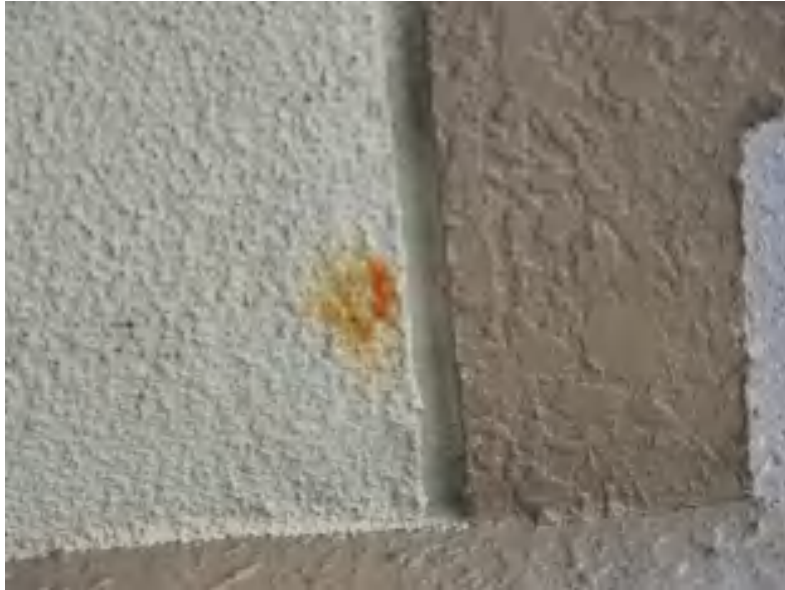
写真 No.46

4 3階西共用階段  
段裏  
塗膜への汚染物付着

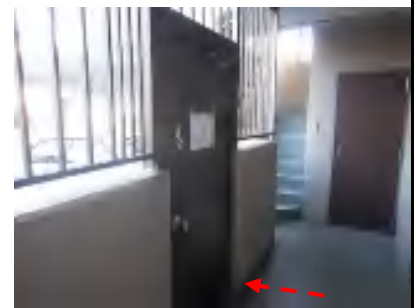
写真 No.47

1階共用廊下  
手摺内壁  
塗膜の剥がれ

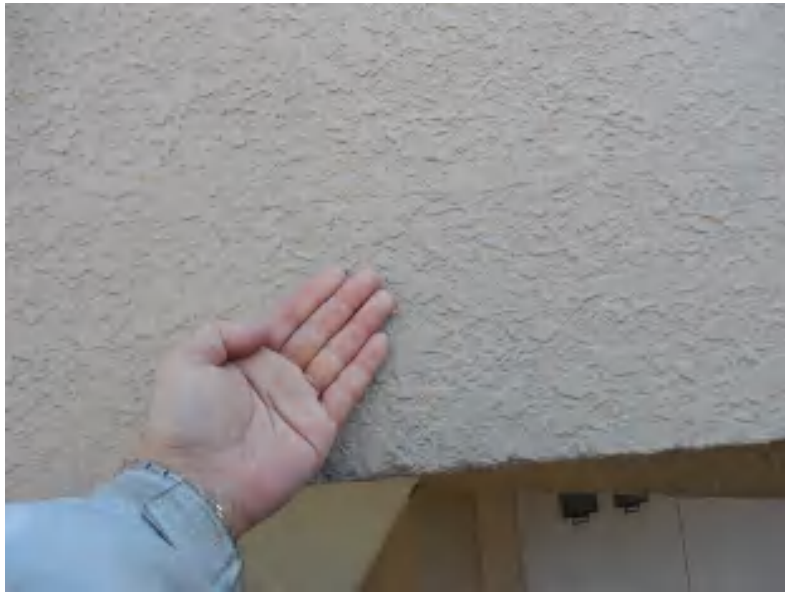
写真 No.48

9 8階東共用階段  
手摺内壁  
塗膜の汚染(藻・カビ)

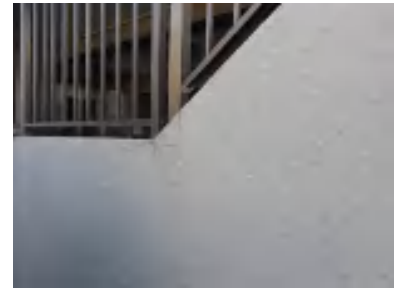
**写真 No.49**

1階西共用階段

手摺外壁

塗膜のチョーキング

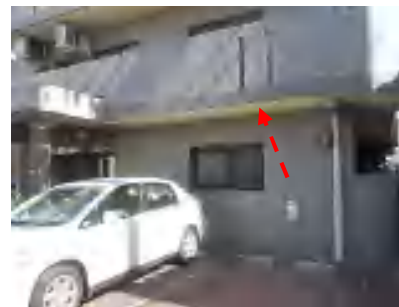
**写真 No.50**

1階西面

上裏

塗膜の剥がれ

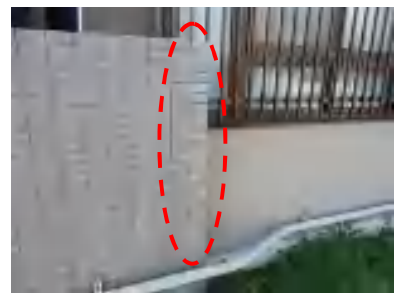
**写真 No.51**

1階東面

手摺外壁

磁器タイルのクリア塗膜剥がれ

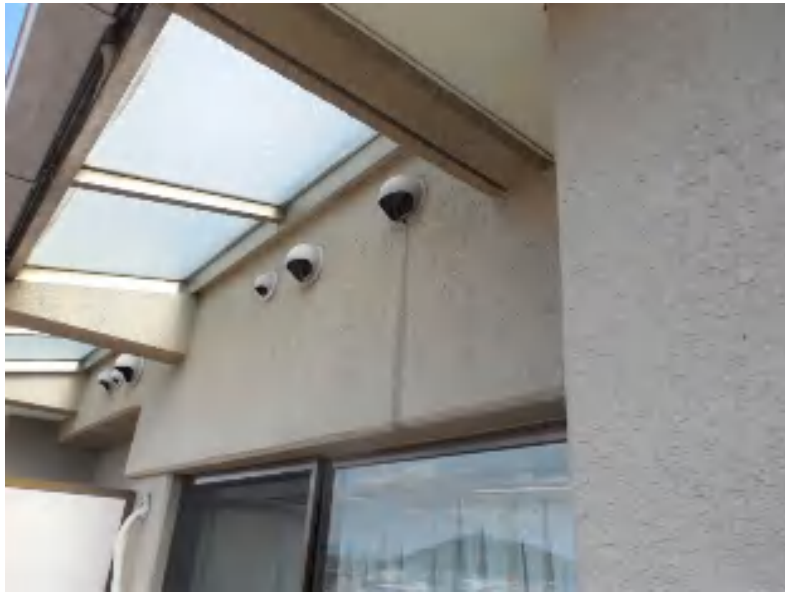
**写真 No.54**  
2-A 南バルコニー  
手摺内壁  
塗膜の雨筋汚染

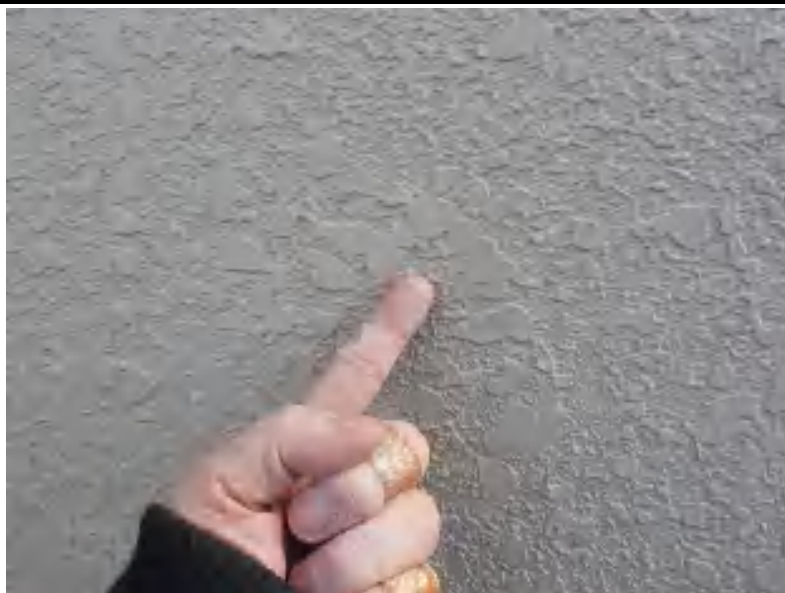
写真 No.55

9-C 南バルコニー  
住居壁  
塗膜の雨筋汚染

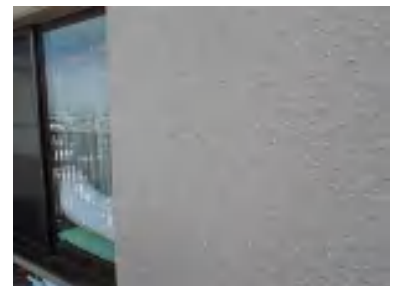
写真 No.56

9-C 南バルコニー  
住居壁  
塗膜の黴キタ

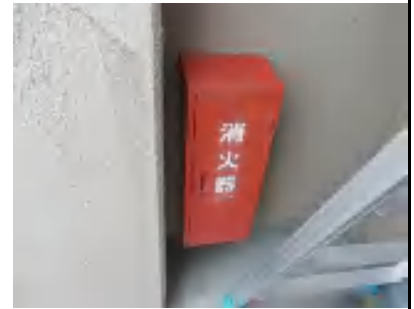
搭屋設置  
消火器ボックス  
塗膜の退色

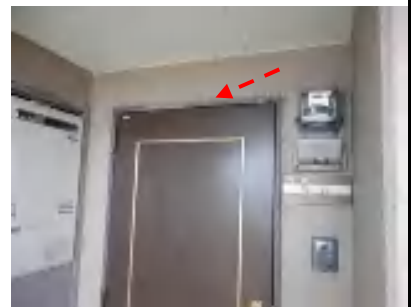
9階共用廊下  
玄関扉枠  
塗膜のひび割れ、チョーキング

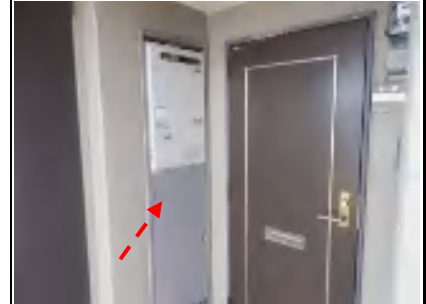
写真 No.64

9階共用廊下

PS扉

塗膜のチョーキング

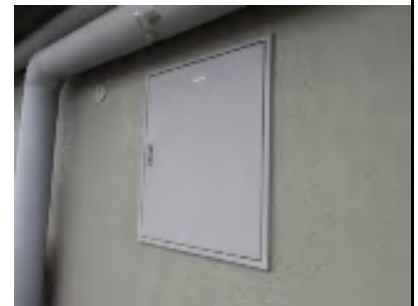
写真 No.65

9階共用廊下

金属扉

塗膜のチョーキング

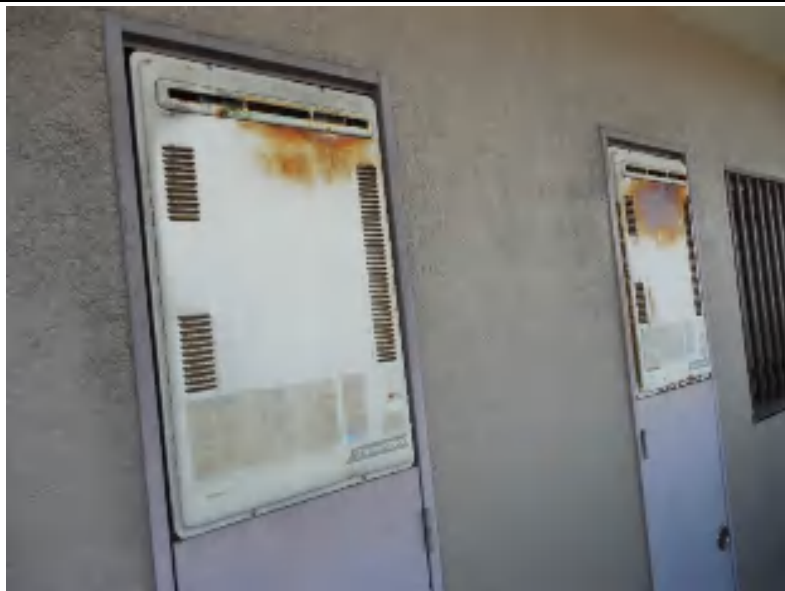
8階共用廊下  
住居壁設置金属ボックス  
錆、塗膜の剥がれ

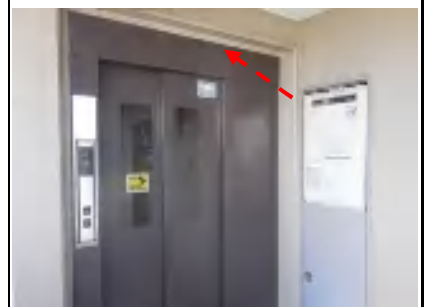
6階共用廊下  
エレベーター三方枠  
塗膜の剥がれ

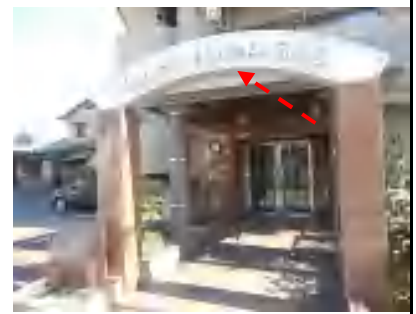
写真 No.72

エントランスアーチ  
塗膜の剥がれ

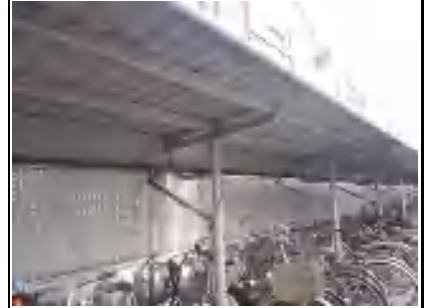
駐輪場  
支柱  
塗膜の剥がれ

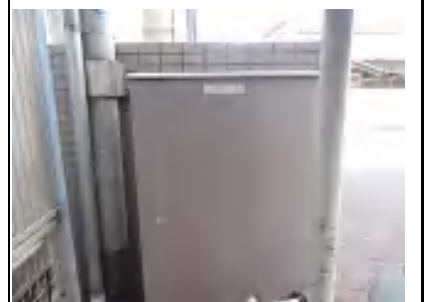
屋外設置  
配電盤ボックス  
錆、塗膜の剥がれ

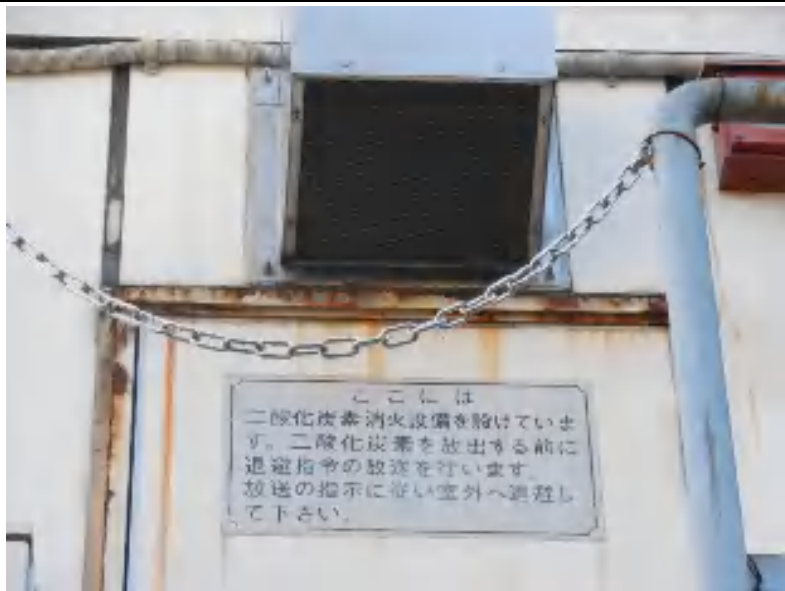
写真 No.79

植栽フェンス 東全て

錆、塗膜のチョーキング

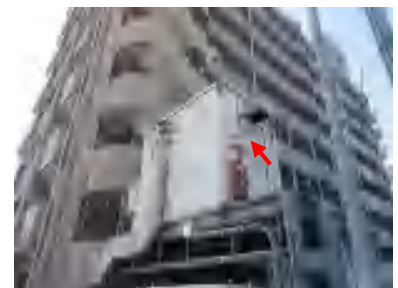
写真 No.80

屋外設置

設備ボックス看板

錆、塗膜のチョーキング

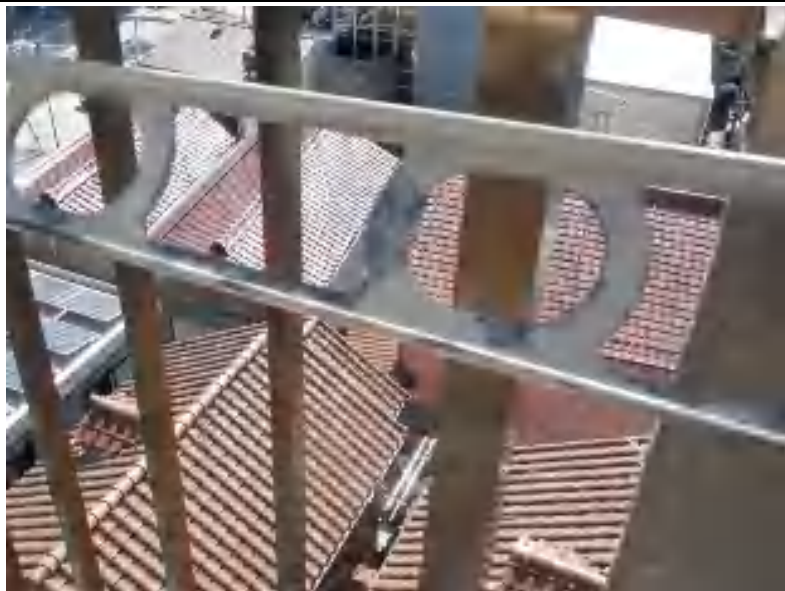
7-D 南バルコニー  
室外機アングル  
錆の発生

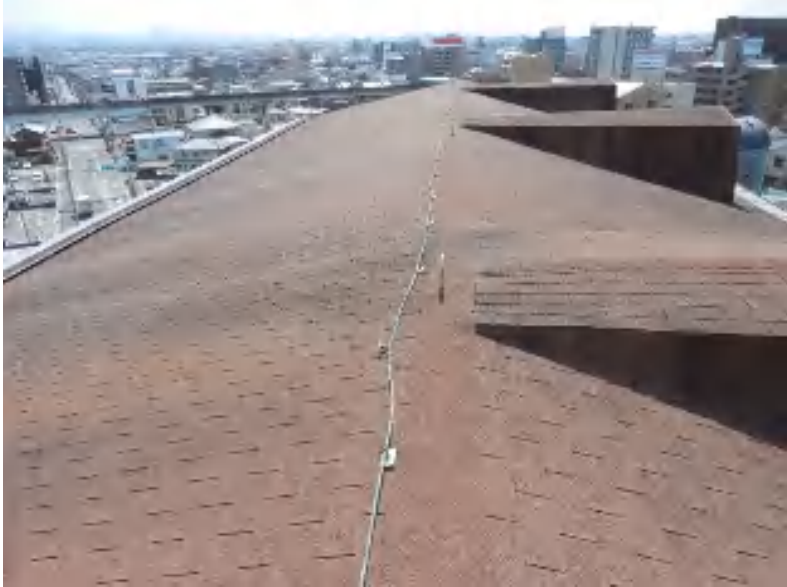
<p><b>写真 No.85</b> 屋上(屋根) 全景 アスファルトシングルルーフ</p>

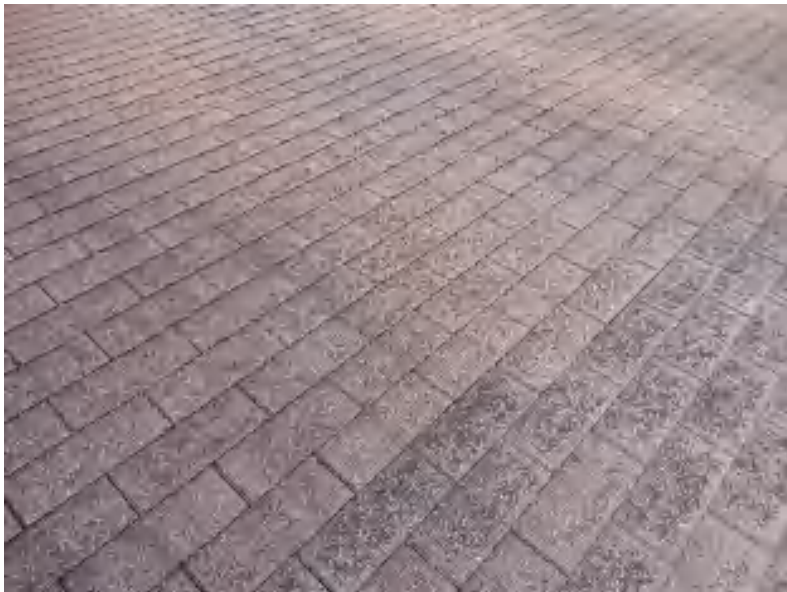
<p><b>写真 No.86</b> 同 アスファルトシングルルーフ 表層の摩耗</p>

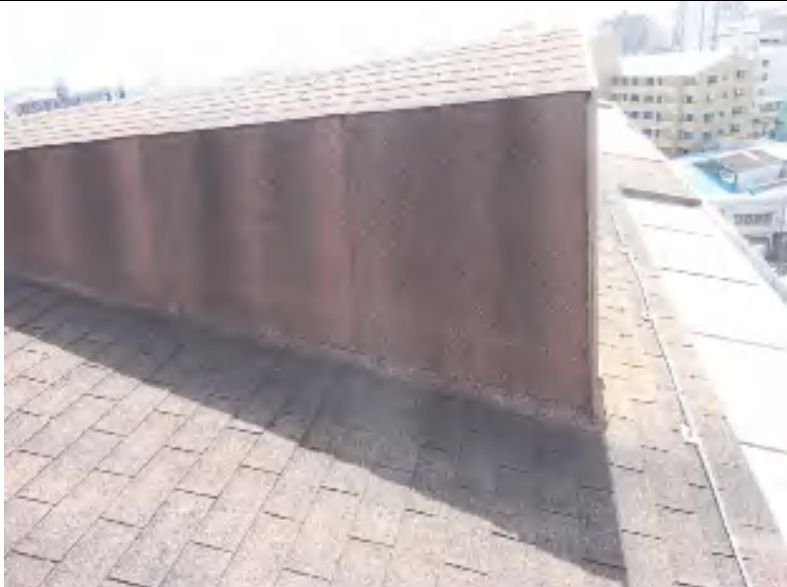
<p><b>写真 No.87</b> 同 採光 アスファルトシングルの経年劣化</p>

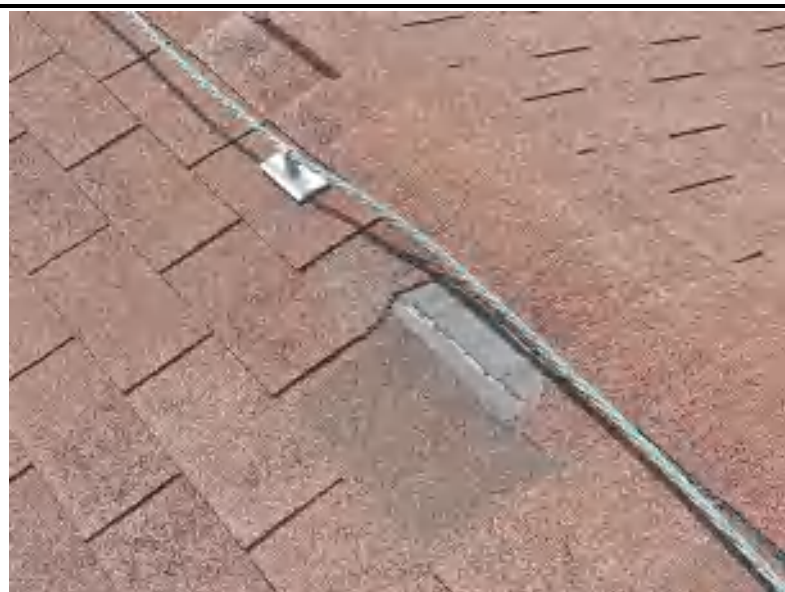
写真 No.90

同  
アスファルトシングル  
剥がれ

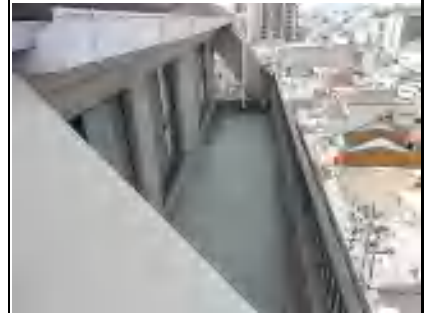
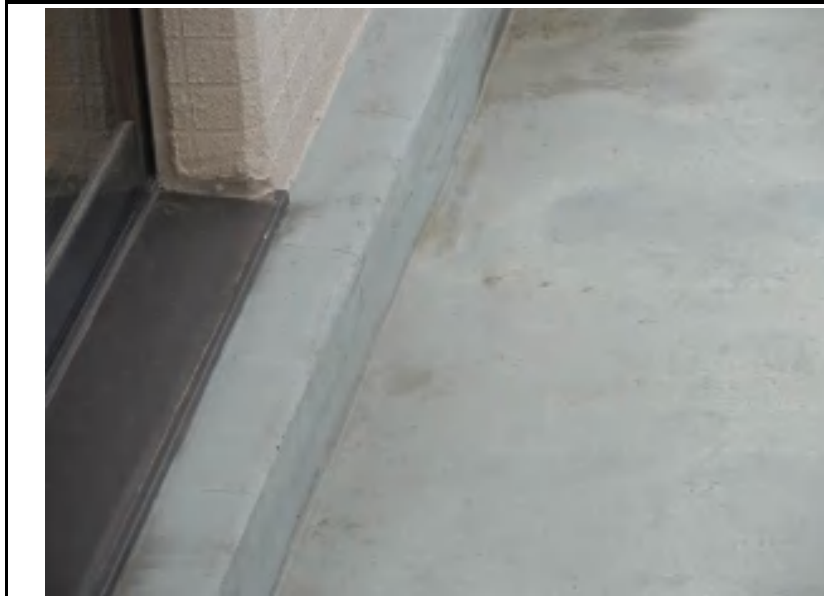
写真 No.94

9-B 西面ルーフバルコニー  
平場  
ルーフ塗膜防水

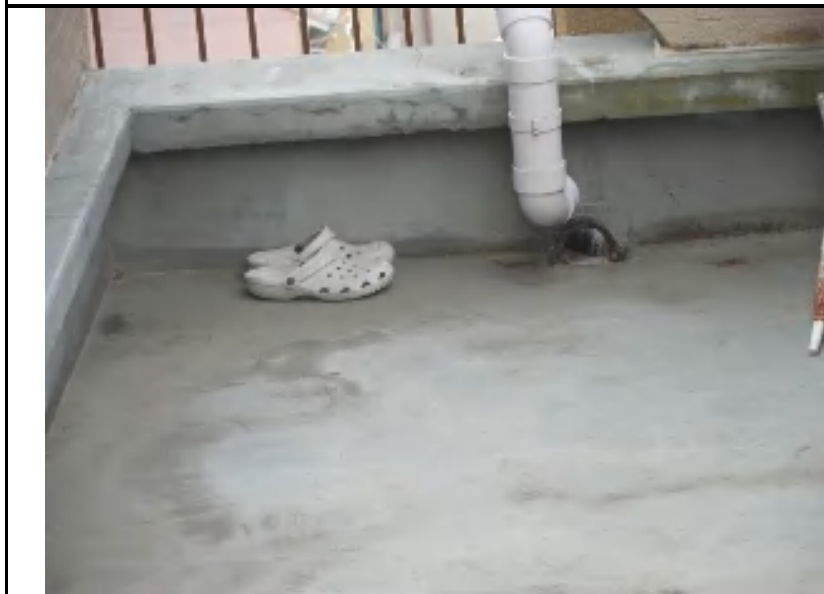
写真 No.95

同  
開口部側面台  
ルーフ塗膜防水

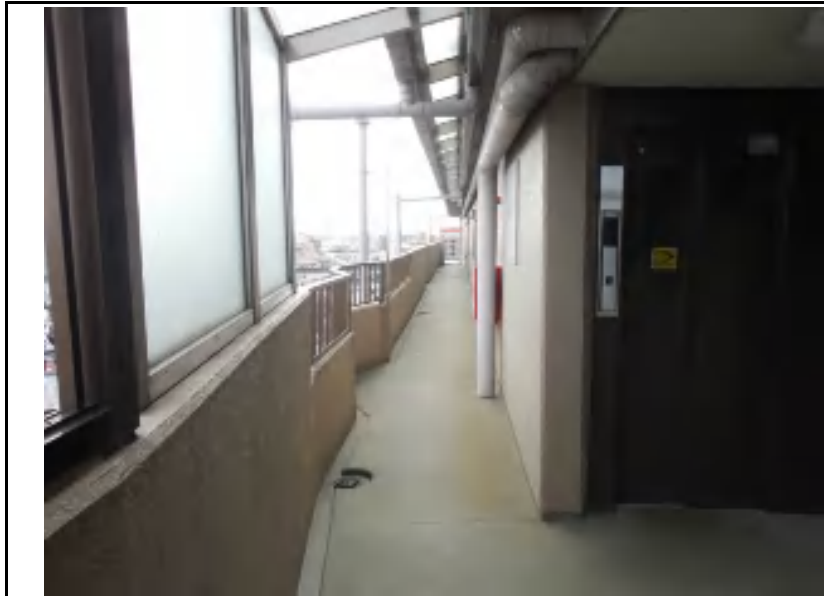
写真 No.96

同  
笠木、アコ  
ルーフ塗膜防水

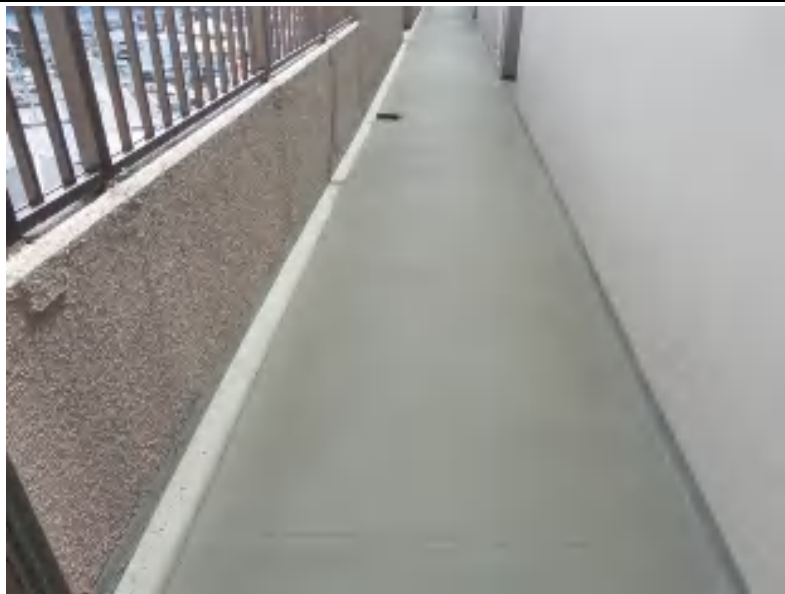
写真 No.97

9階共用廊下

全景

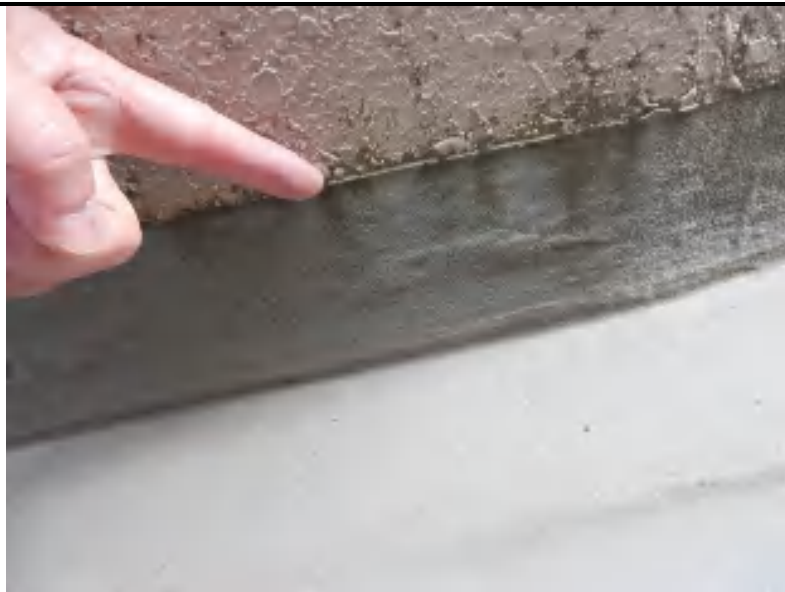
写真 No.98

床面、側溝、巾木

超速硬化型珪砂塗膜防水

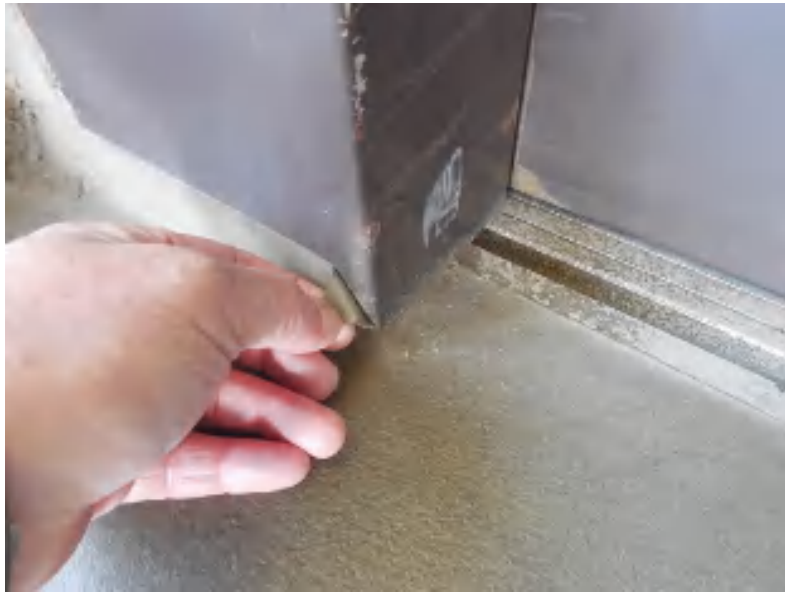
写真 No.99

平場、側溝、巾木

超速硬化型珪砂塗膜防水

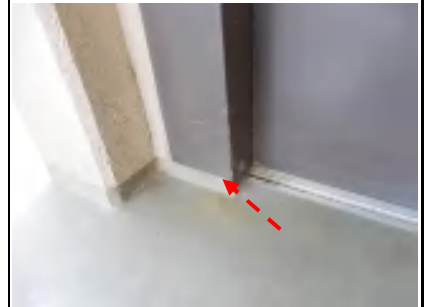
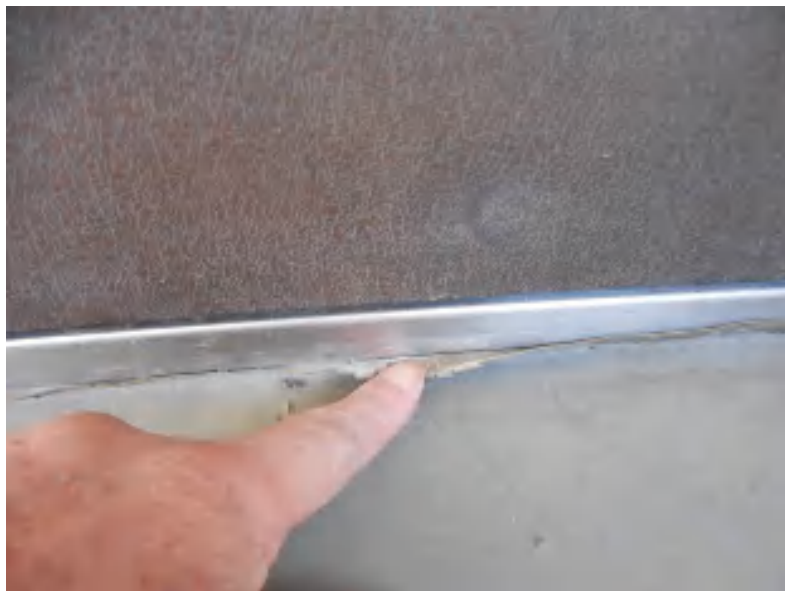
**写真 No.100**

5階共用廊下  
エレベーター扉三方枠下端  
塗膜の剥がれ

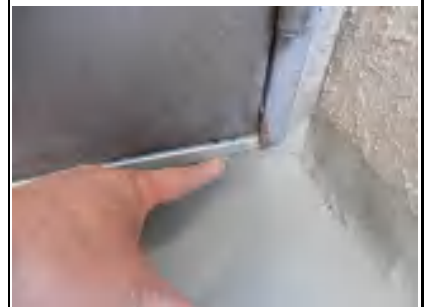
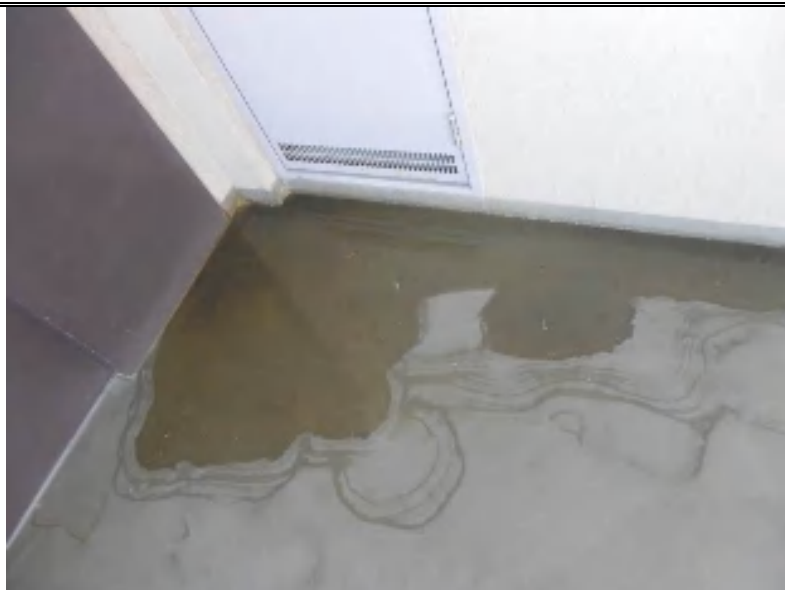
**写真 No.101**

5階共用廊下  
玄関扉枠下端  
塗膜の剥がれ

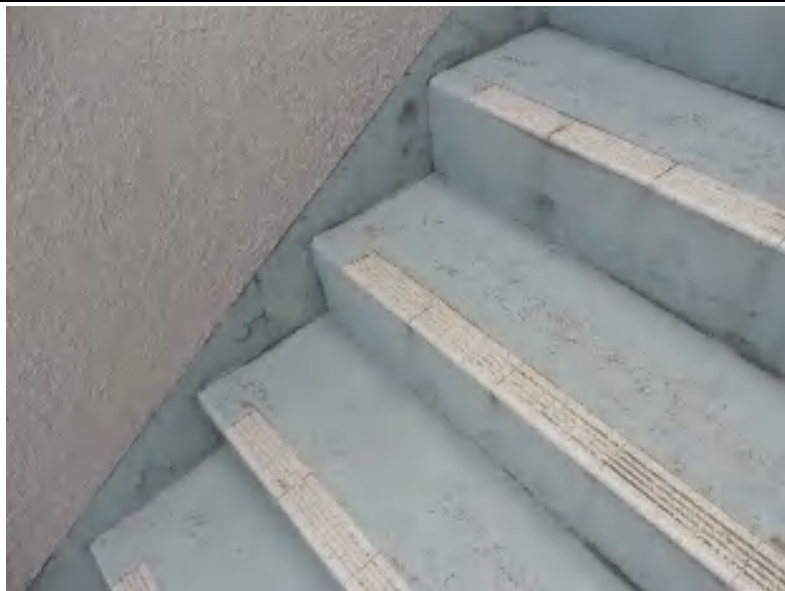
写真 No.103

塔屋  
土間、階段  
塗装仕上

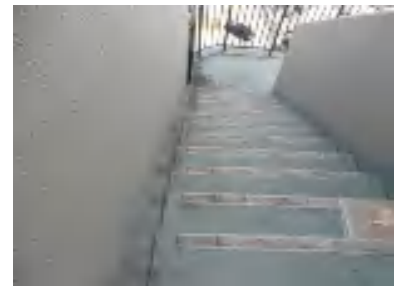
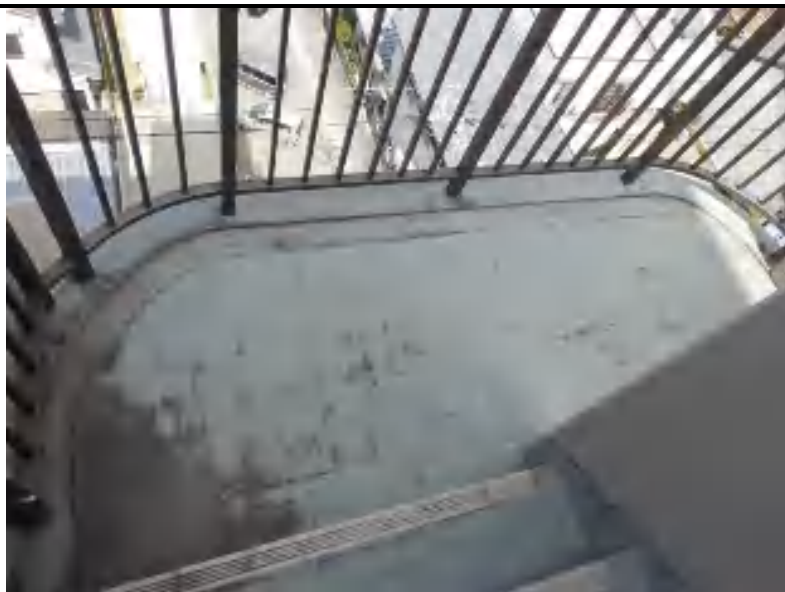
写真 No.104

屋上連絡階段  
踏面、蹴込、巾木、側溝  
塗装仕上

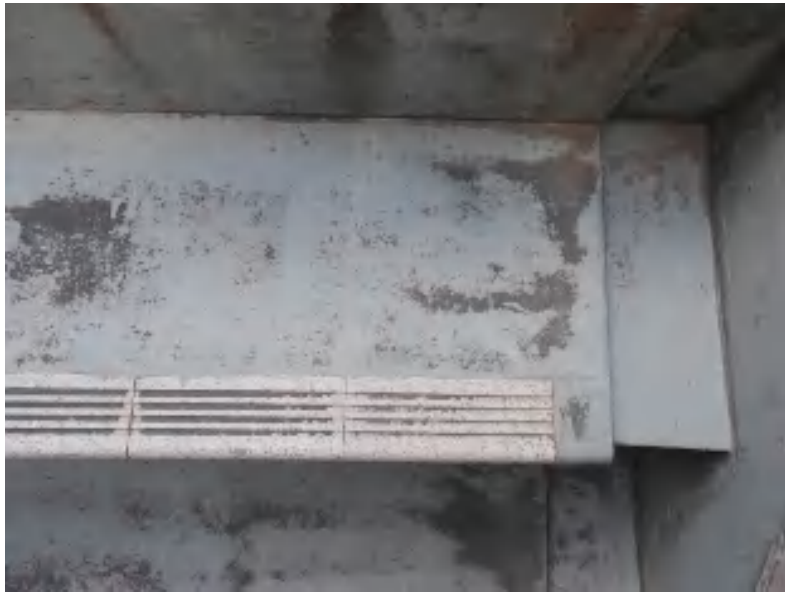
写真 No.105

同  
踊場  
塗装仕上  
塗膜の表層劣化

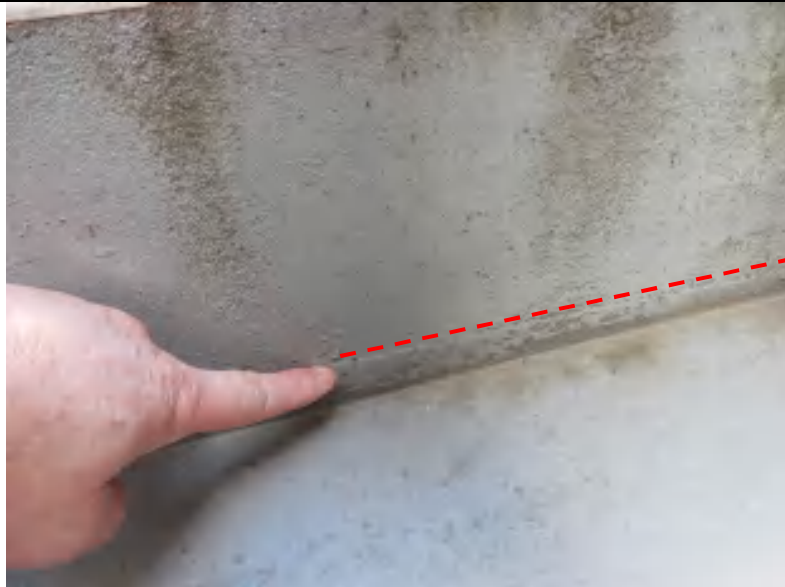
**写真 No.106**

屋上連絡階段  
踏面  
塗膜の摩耗

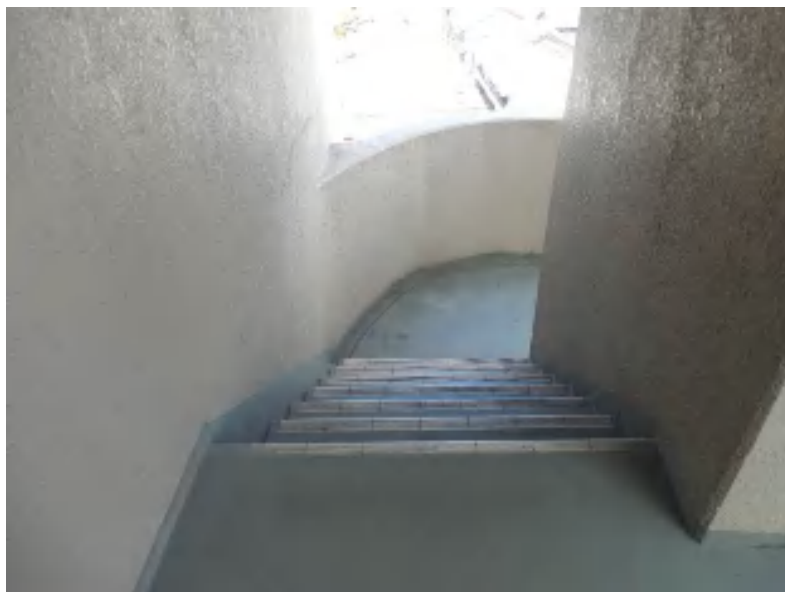
**写真 No.107**

屋上連絡階段段  
9階共用廊下との取合い部  
破線より下は超速硬化型超薄  
塗膜防水層

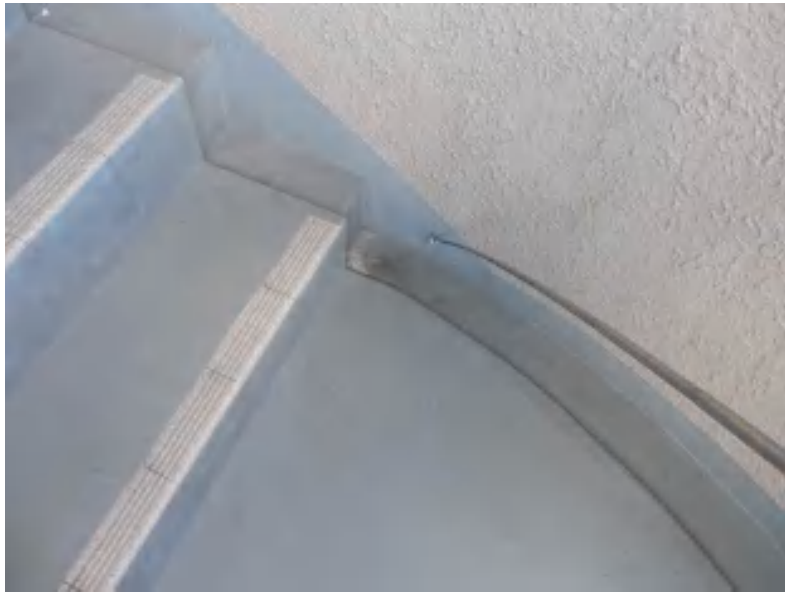
**写真 No.108**

9 8階西共用階段  
踏面、蹴込、巾木、側溝  
塗装仕上

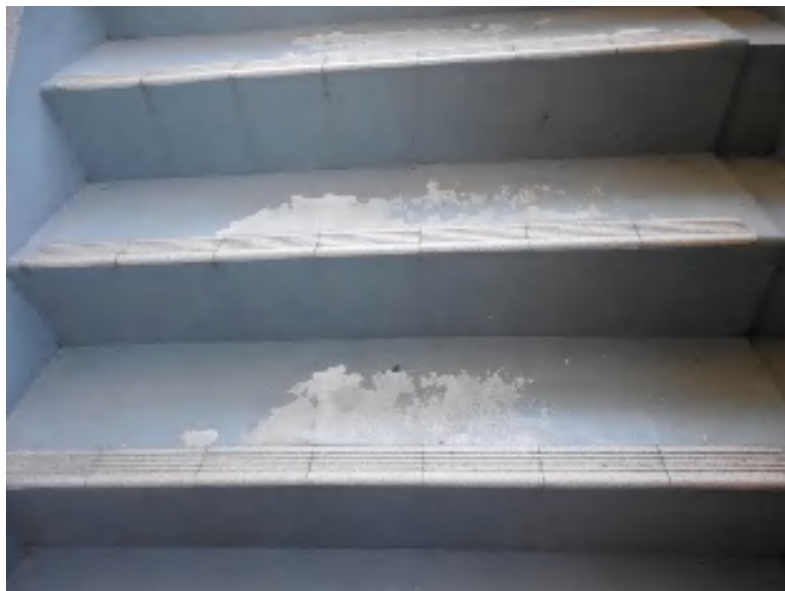
**写真 No.109**

4 3階西共用階段

巾木

隅の浮き

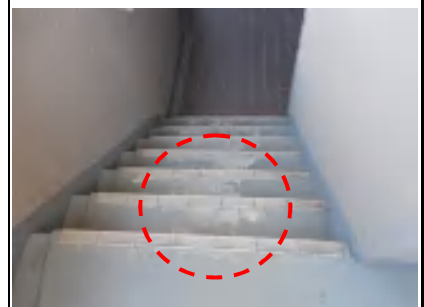
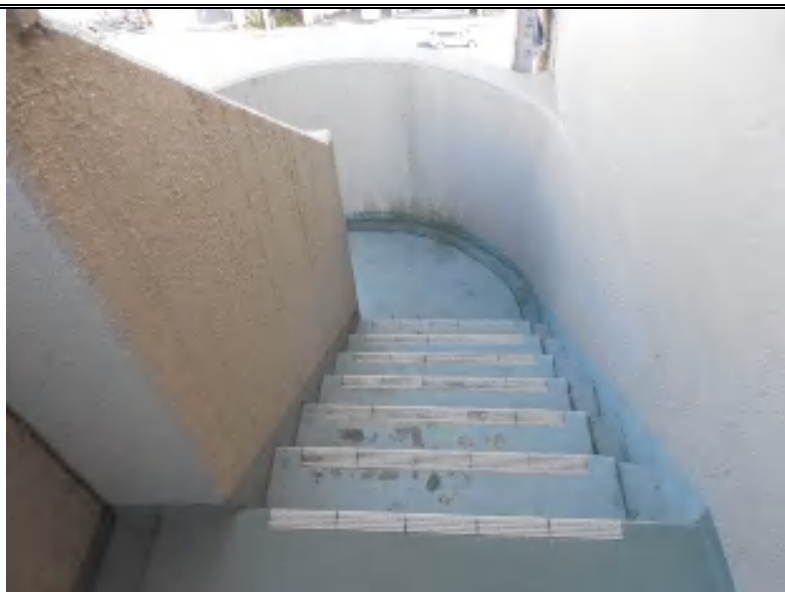
**写真 No.110**

2 1階共西用階段

踏面

塗膜の剥がれ

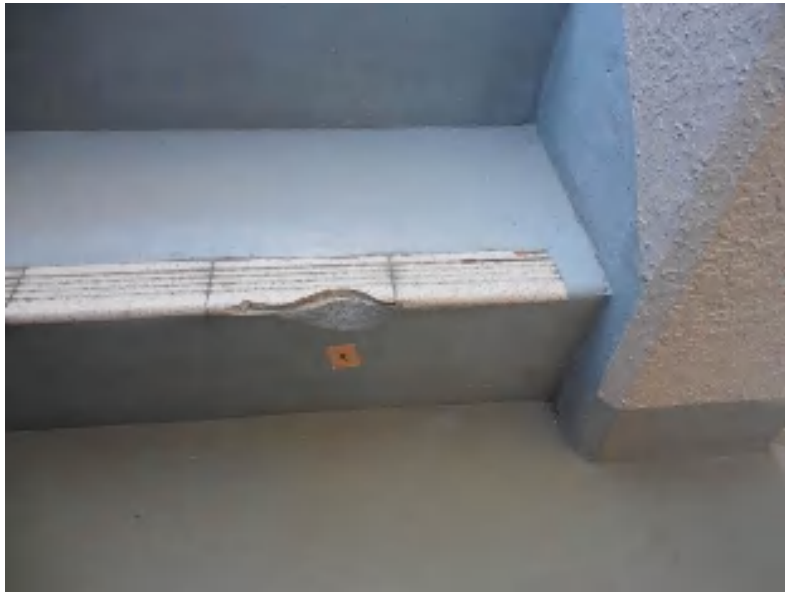
**写真 No.111**

9 8階東共用階段

踏面、蹴込、巾木、側溝

塗装仕上

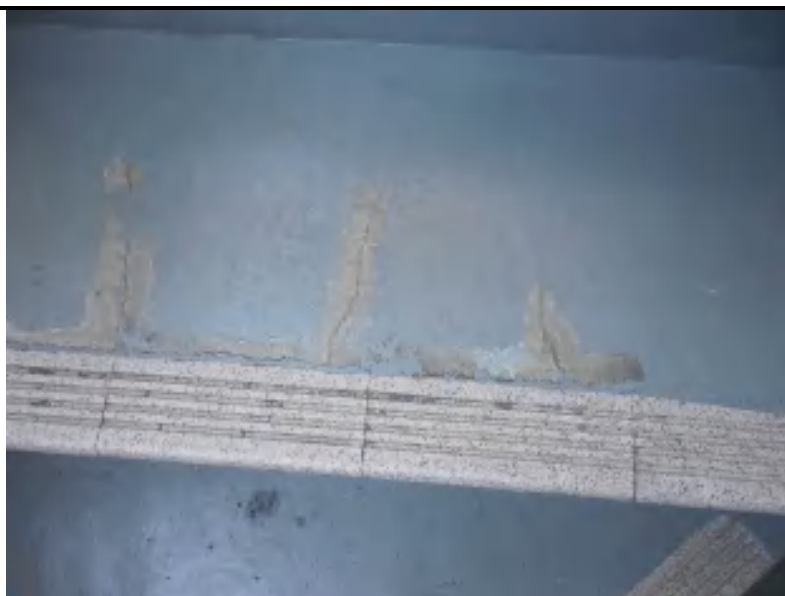
段鼻

ノスリッパタイルの浮き

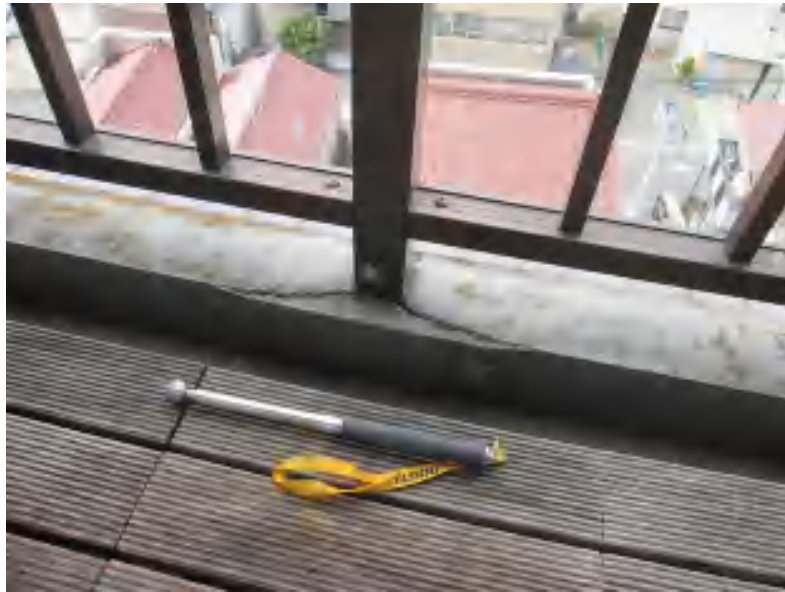
写真 No.117  
同  
立上り  
苔の繁殖
