# 物件名：サンハウス小牧駅西

建物調査診断書及び修繕工事仕様書

平成 27 年 4 月

対象建物名 : サンハウス小牧駅西

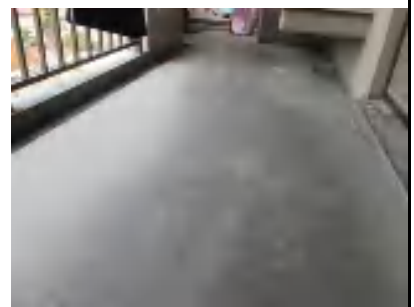
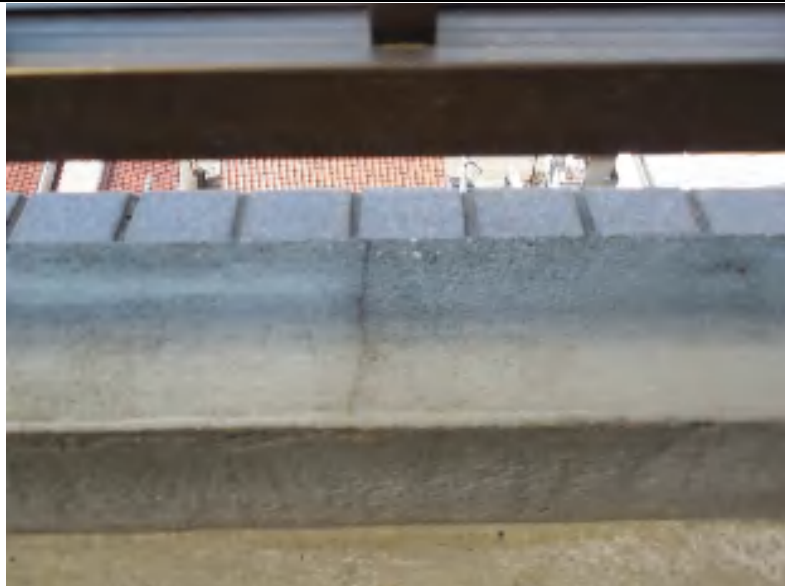
**写真 No.119**

6-B 南バルコニー  
床面(ウレタ塗膜防水)  
モルタルのひび割れ

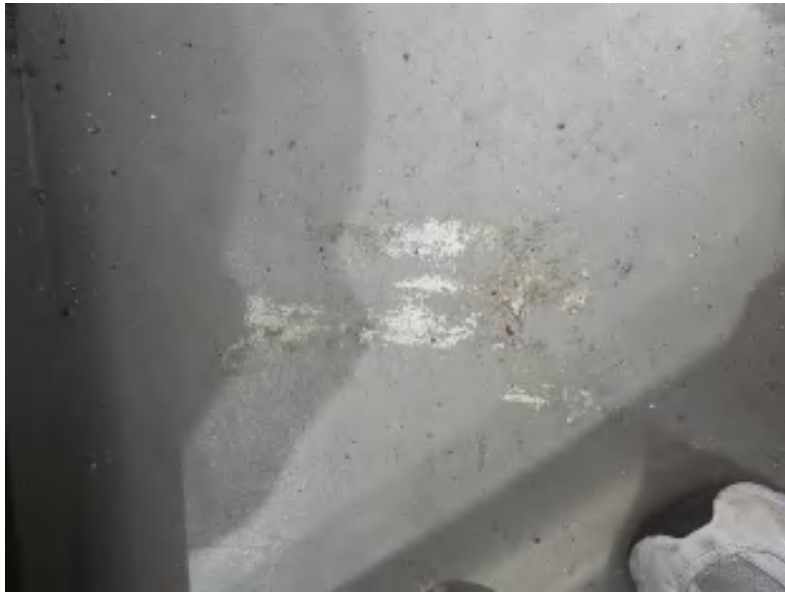
**写真 No.120**

9-C 南バルコニー  
手摺基礎(塗装仕上)  
ひび割れ

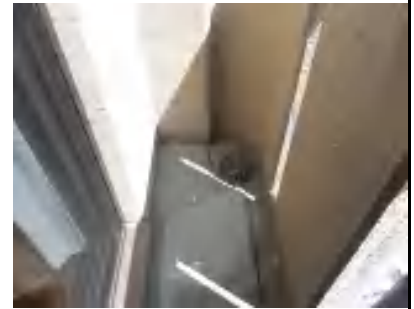
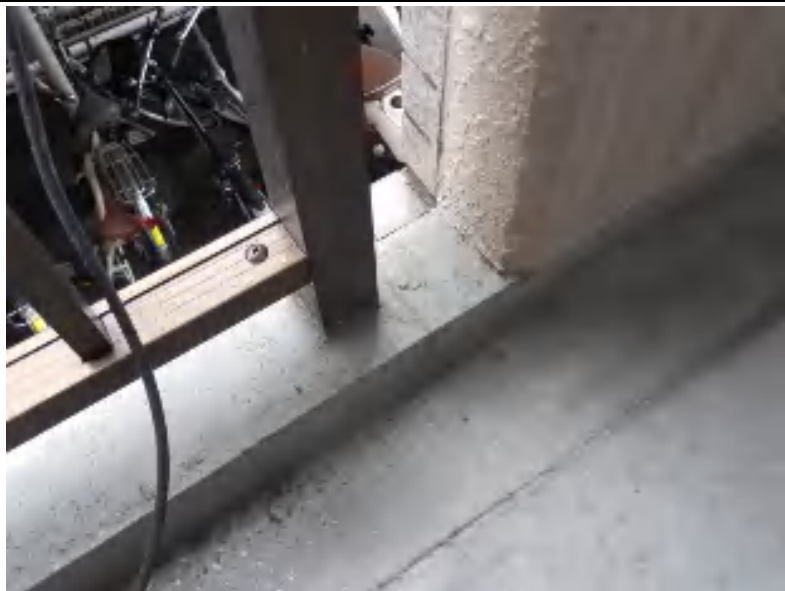
写真 No.121

6-E 東バルコニー  
床面(塗装仕上げ)  
塗膜の剥がれ

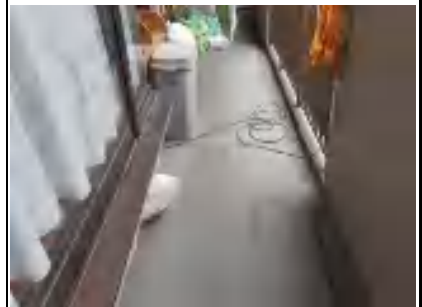
写真 No.122

2-A 南バルコニー  
手摺基礎天端(塗装仕上げ)  
ひび割れ

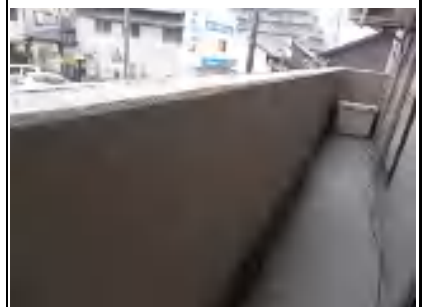
写真 No.123

2-A 西バルコニー  
手摺リット天端(塗装仕上げ)  
ひび割れ

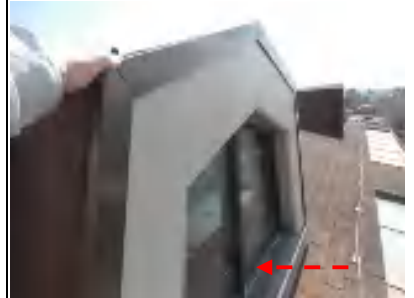
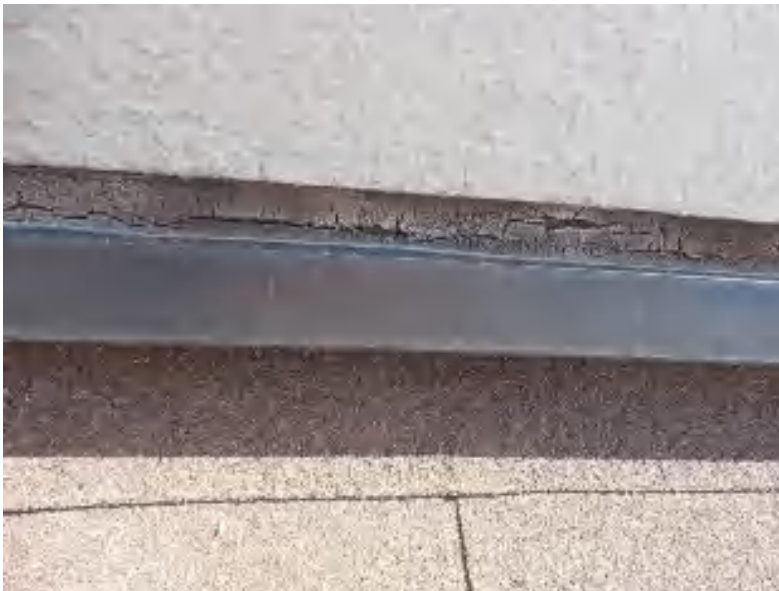
写真 No.124

屋上

採光窓サッシ廻り

シーリング材のひび割れ

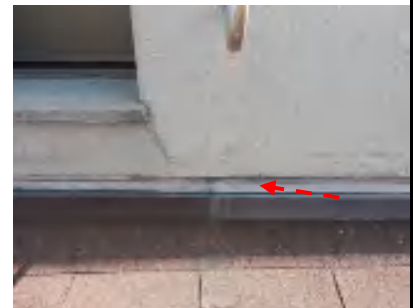
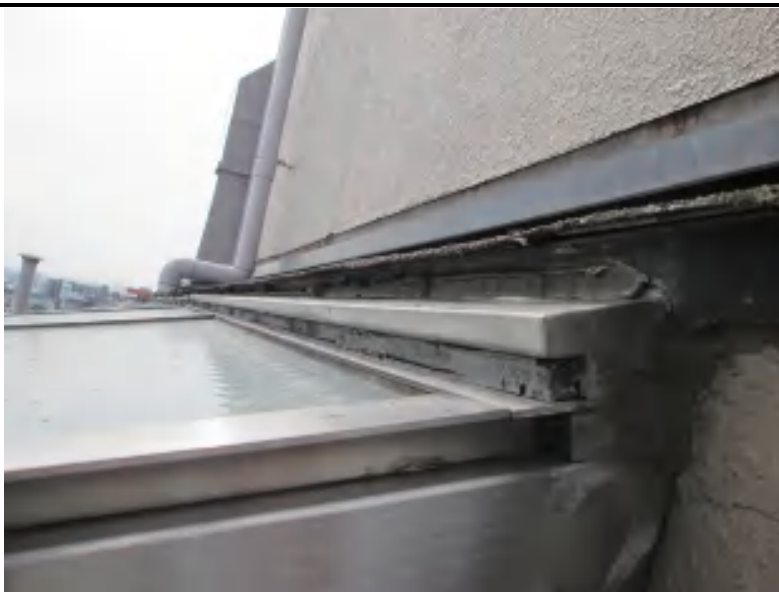
写真 No.125

屋上

採光窓水切り部

シーリング材のひび割れ

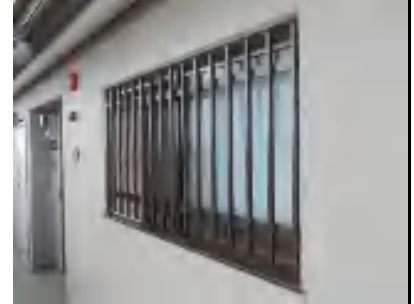
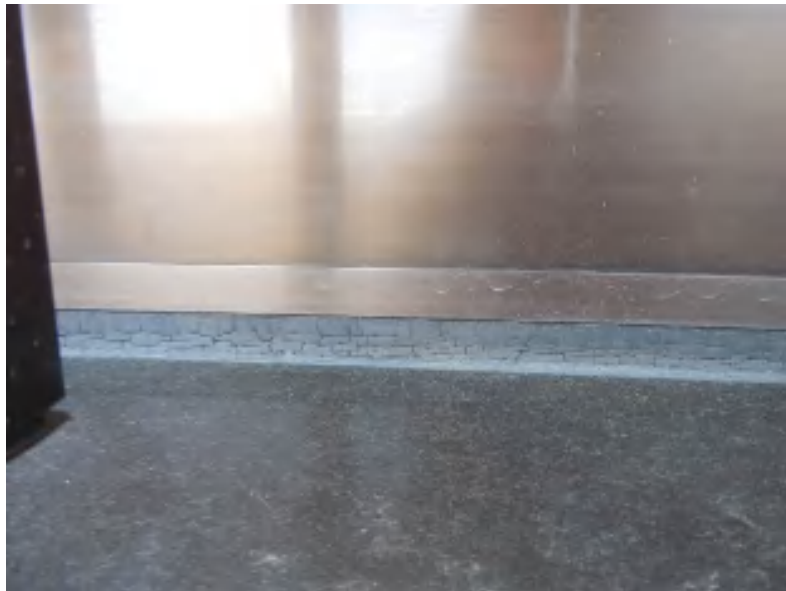
**写真 No.127**

9階共用廊下  
住居壁開口部廻り  
シーリング材のひび割れ

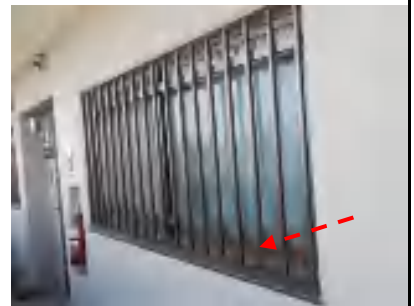
**写真 No.128**

7階共用廊下  
住居壁開口部廻り  
シーリング材のひび割れ

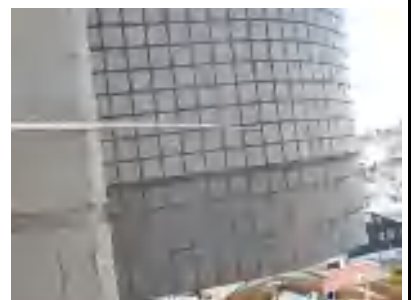
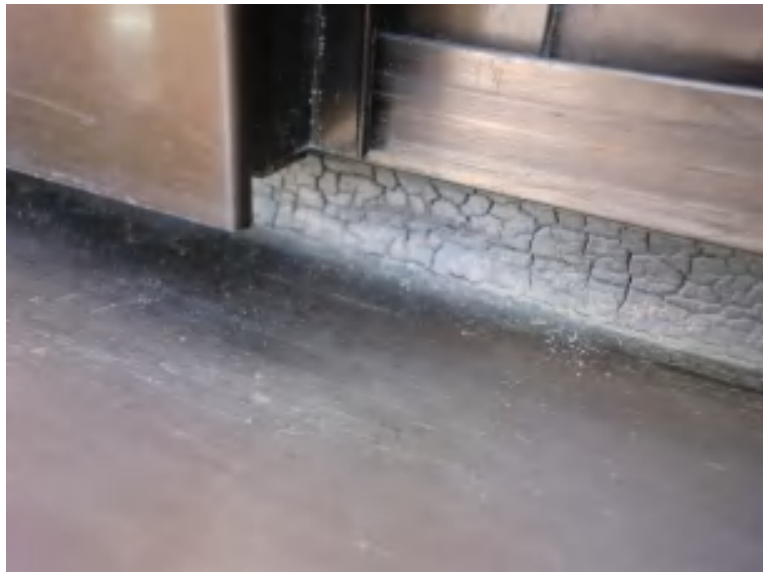
**写真 No.129**

8階西バルコニー  
手擦外壁磁器タイル目地  
シーリング材表面層の経年劣化

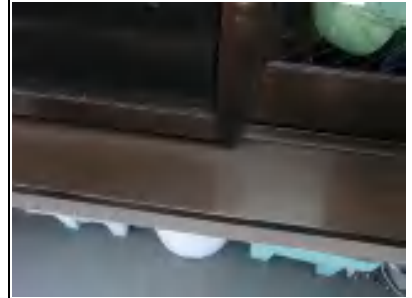
**写真 No.130**

6-C 南ハルエー  
開口部廻り  
シーリング材のひび割れ

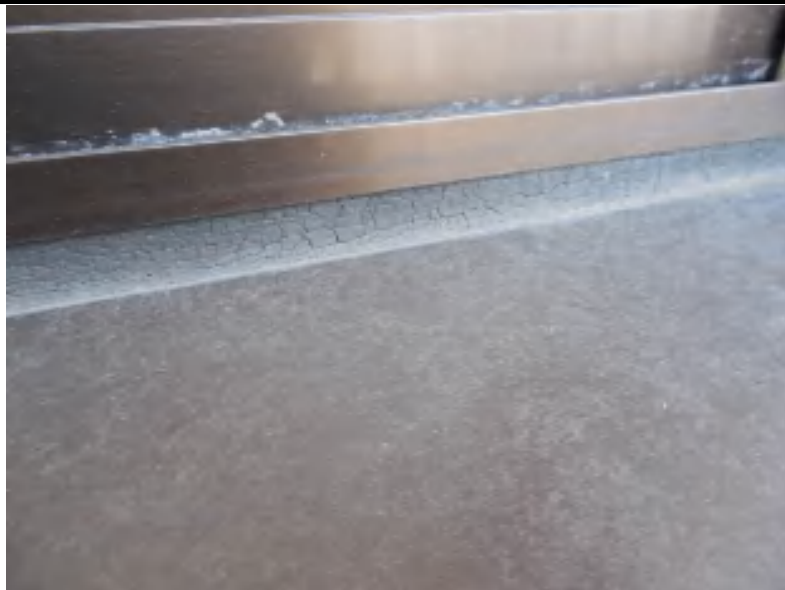
**写真 No.131**

3-D 南ハルエー  
手摺天端 磁器タイルとの取合い  
シーリング材の破断

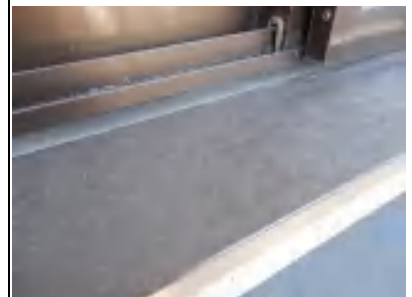
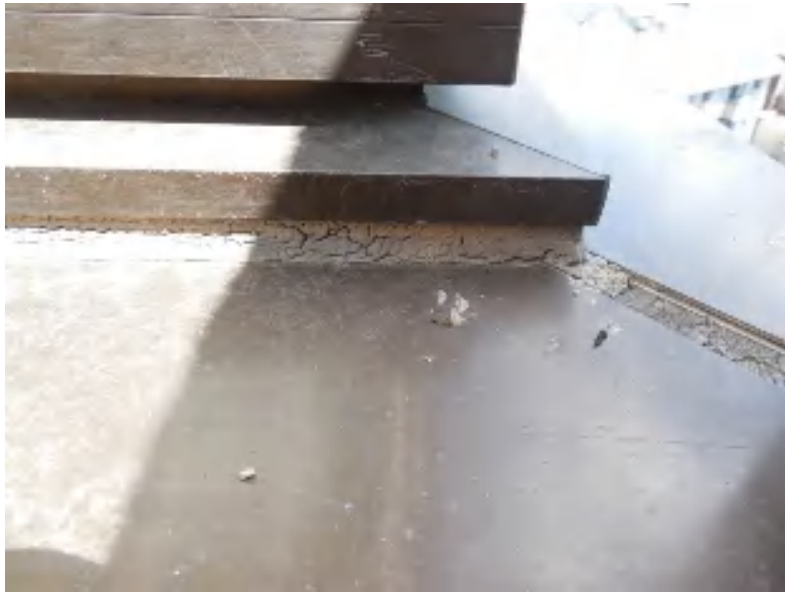
**写真 No.132**

6-E 南ハルエー  
開口部サッシ廻り  
シーリング材のひび割れ

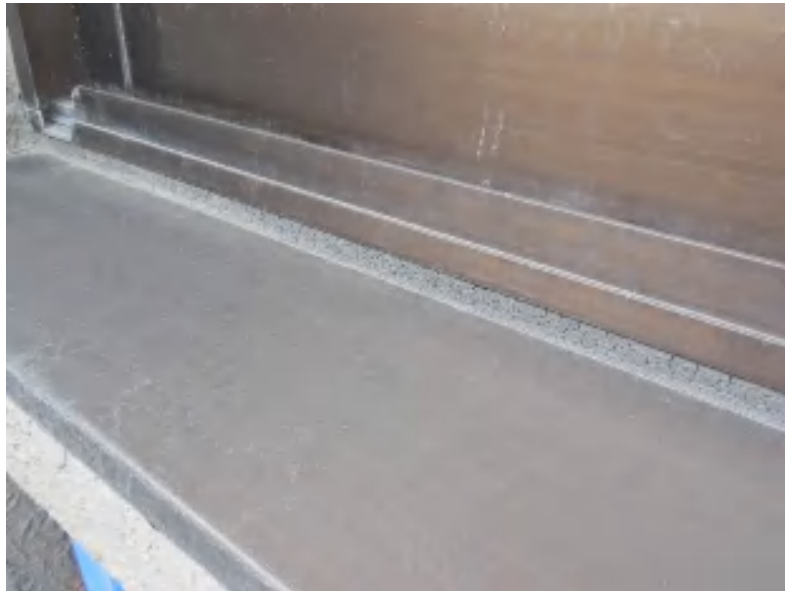
**写真 No.133**

6-E 東バルコニー  
開口部面台水切り部  
シーリング材のひび割れ

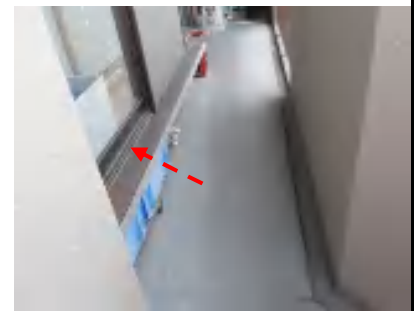
**写真 No.134**

6-A 南バルコニー  
開口部面台水切り部  
シーリング材のひび割れ

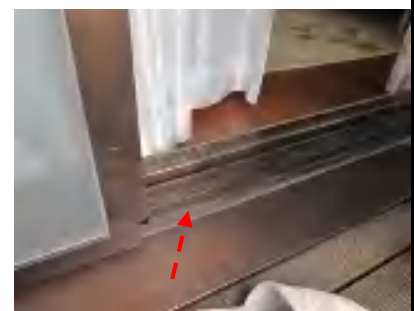
**写真 No.135**

8-C 南バルコニー  
開口部面台水切り部  
シーリング材のひび割れ

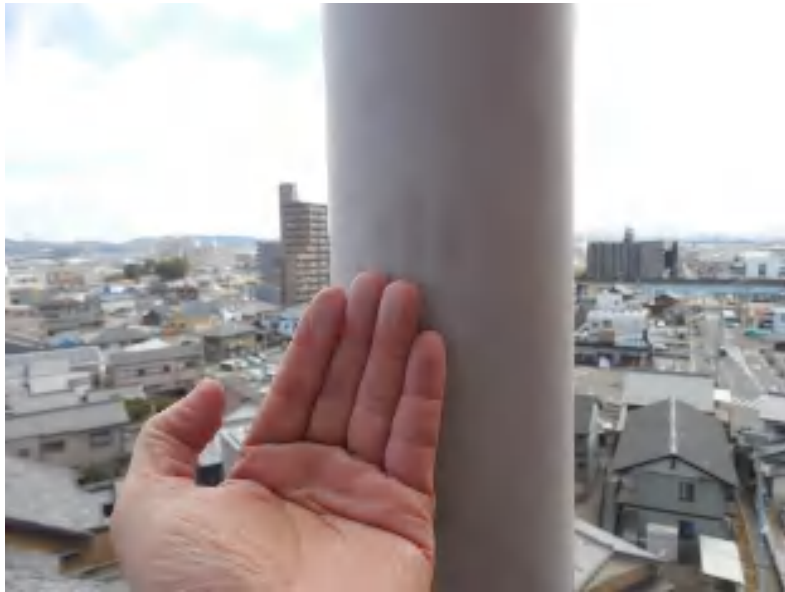
<p><b>写真 No.136</b> 高架水槽  表層の毛羽立ち、汚れ</p>
 	<p><b>写真 No.137</b> 屋上 配線加<sup>ろ</sup>-(非鉄) 塗膜のチョーキング<sup>ろ</sup></p>
 	<p><b>写真 No.138</b> 9階共用廊下 配管加<sup>ろ</sup>-(非鉄) 塗膜の剥がれ</p>

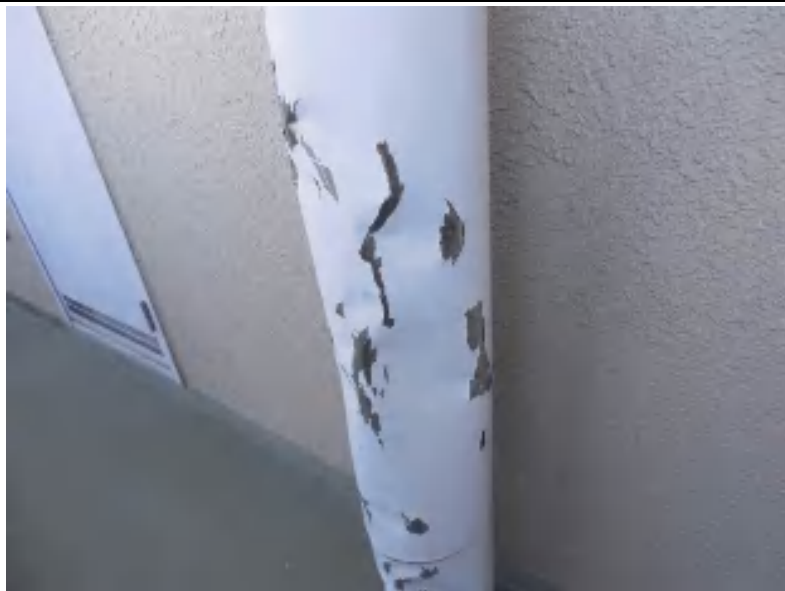
写真 No.139

9階共用廊下  
塩ビ製縦樋  
塗膜のチョーキング

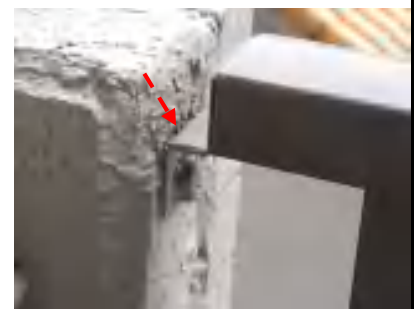
写真 No.153

4-A 南パルエー  
手摺  
取付金具の切断

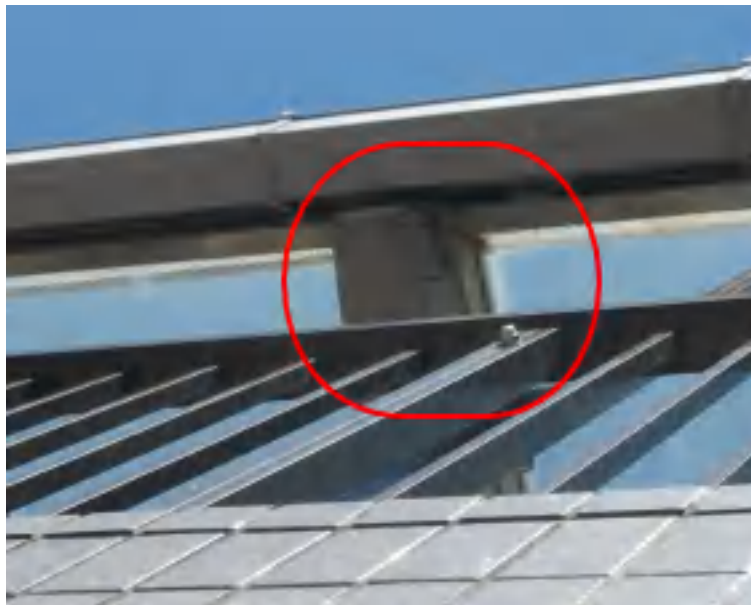
**写真 No.154**  
9F 廊下ガラス庇  
塩ビ製樋+庇取合い部  
雨だれ(雨漏れ)

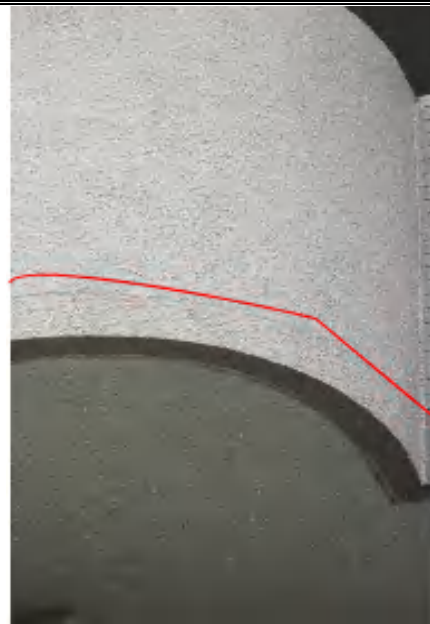
**写真 No.155**  
9-E 南バルコニー  
ガラス庇化粧受け梁  
クラック破損

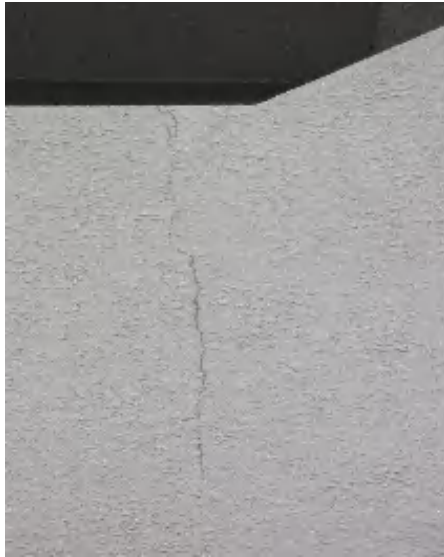
**写真 No.156**  
4-F 北東階段  
クラック

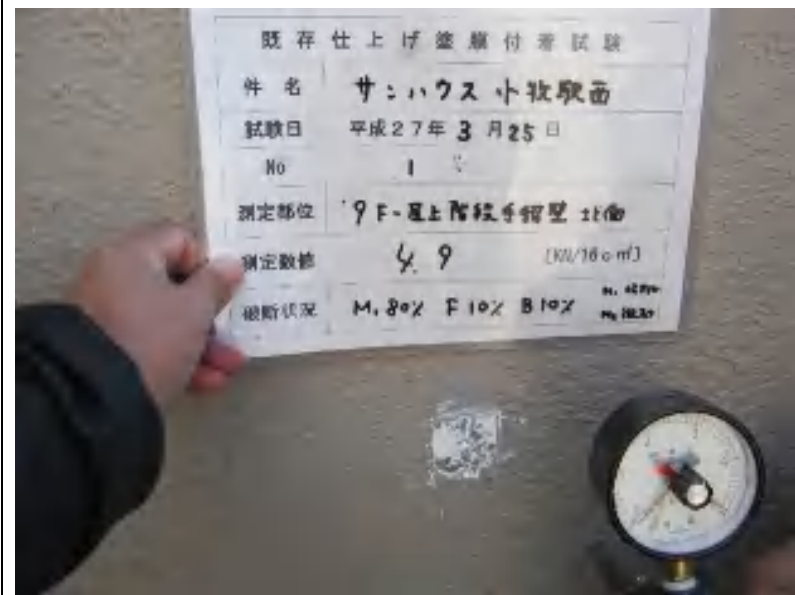
No. 2

1.9 - 屋上 階段手摺壁  
北面  
測定値：4.9 kN/16cm<sup>2</sup>

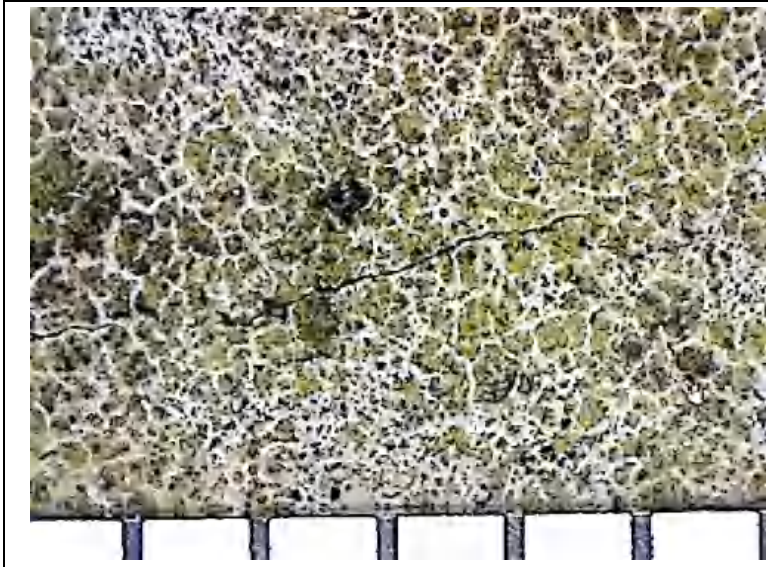
No. 7

外観検査では、のサンプルは共に塗装目地のものであり、共に細かな塗膜クラックや汚れの付着が見られ、劣化程度はレベル、残りのサンプルは露出目地のものであり、表面に細かな部分的クラックやフィルムの付着が見られ、劣化程度はレベルであった。

屋上連絡扉 外壁取合い  
表面状態：

よって、ゴム物性は劣化程度レベルで問題ないが、外観状況で劣化程度レベルとなっているので、なるべく早い時期に補修、改修が必要な状態と考えられます。

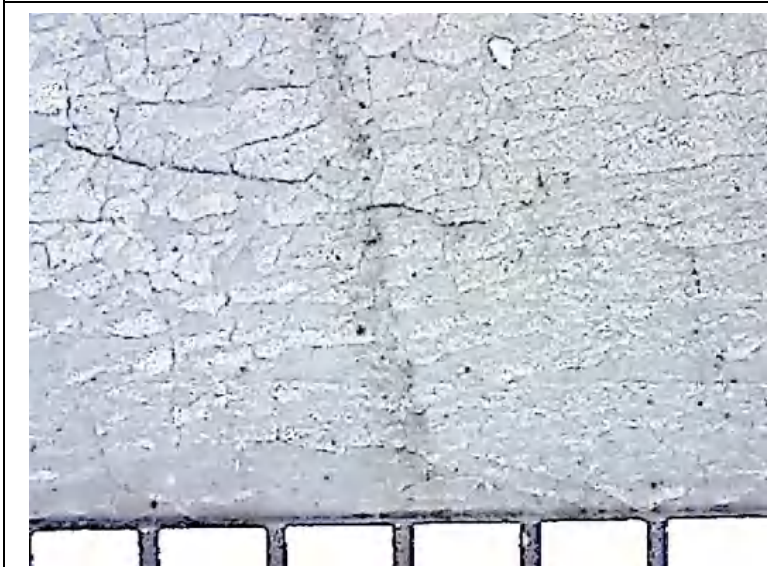
エントランスホール  
タイル取合い目地  
表面状態
