3.1 躯体の劣化状況写真

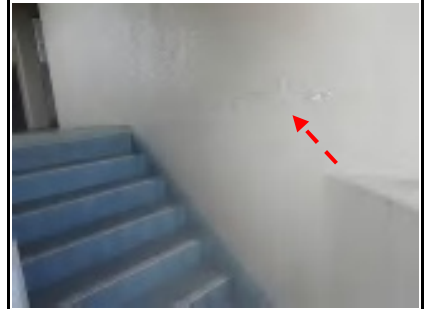
写真 No. 7

9 → 8 階西共用階段

内壁

ひび割れ

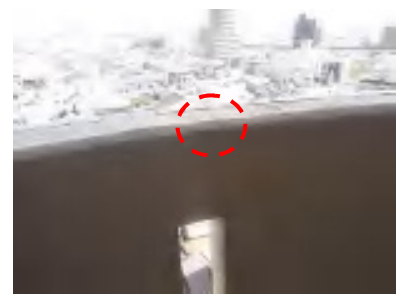
写真 No. 8

8 階共用廊下

手摺壁天端、内壁

ひび割れ (0.3 mm)

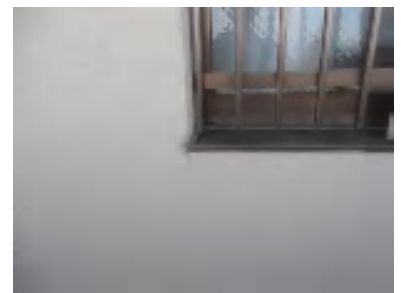
写真 No. 9

8 階共用廊下

住居壁 (8-B) 開口コーナー部

ひび割れ (0.3 mm)

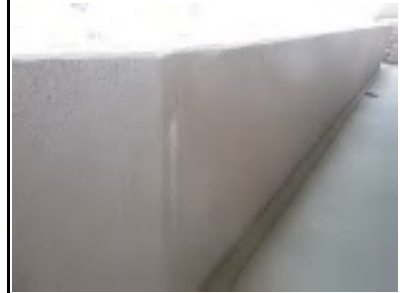
写真 No. 10

8階共用廊下

手摺壁内壁

ひび割れ、漏水跡(エフロレッセンス)

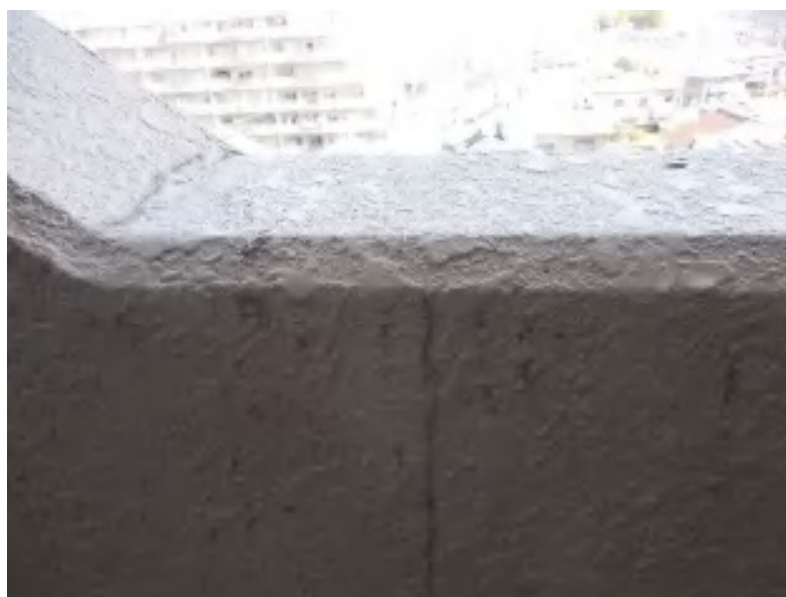
写真 No. 11

8階西バルコニー

手摺外壁

磁器タイルの浮き

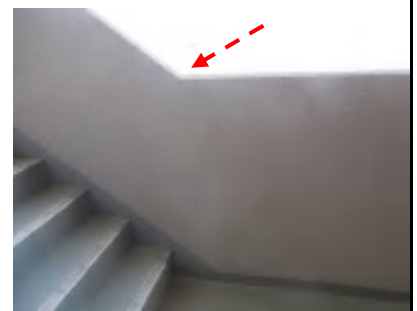
写真 No. 12

7階西共用階段

手摺壁天端

ひび割れ

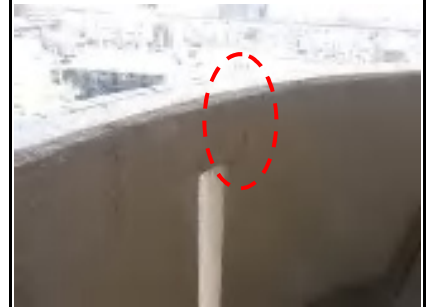
写真 No. 13

6階共用廊下
手摺壁天端、内壁
ひび割れ(0.25 mm)

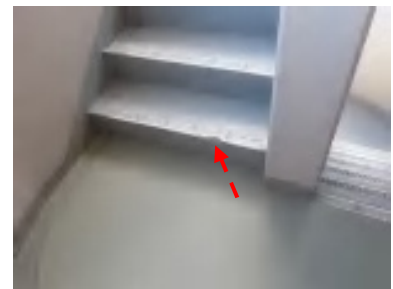
写真 No. 14

6階東階段
段鼻
磁器タイルの欠け

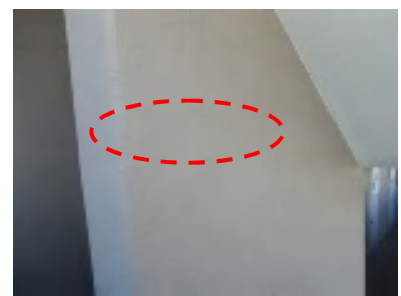
写真 No. 15

6→5階共用階段
芯壁
ひび割れ

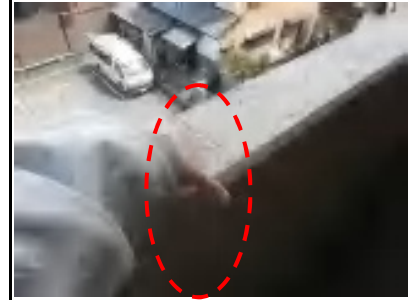
写真 No. 16

4階共用廊下
手摺壁天端、内壁
貫通ひび割れ(0.4 mm)

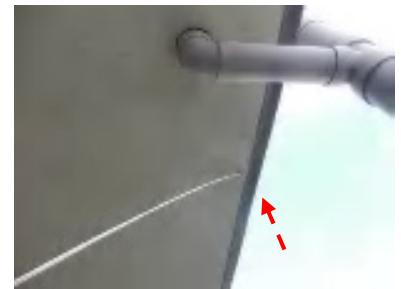
写真 No. 17

4階共用廊下(4-B 付近)
上裏
爆裂

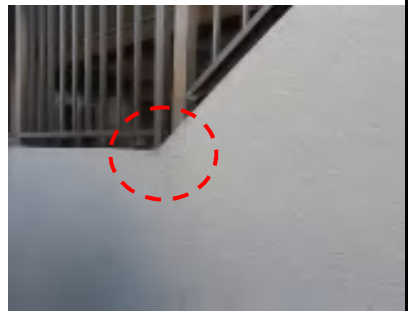
写真 No. 20

1階西共用階段

手摺支柱根本

ひび割れ、浮き

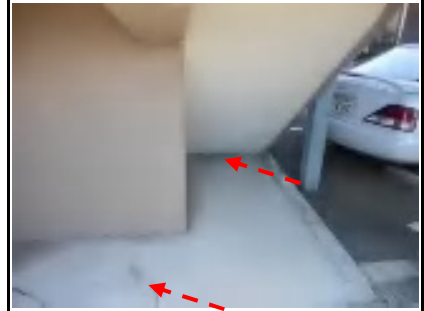
写真 No. 22

1 階東共用階段
段裏、床面
床面の陥没、ひび割れ

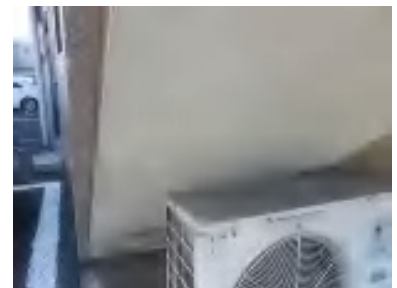
写真 No. 23

1 階西階段
段裏
ひび割れ、漏水跡（エフロレッセンス）
床面の陥没

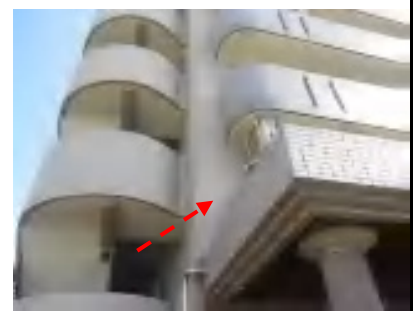
写真 No. 24

2 階西面
外壁
ひび割れ

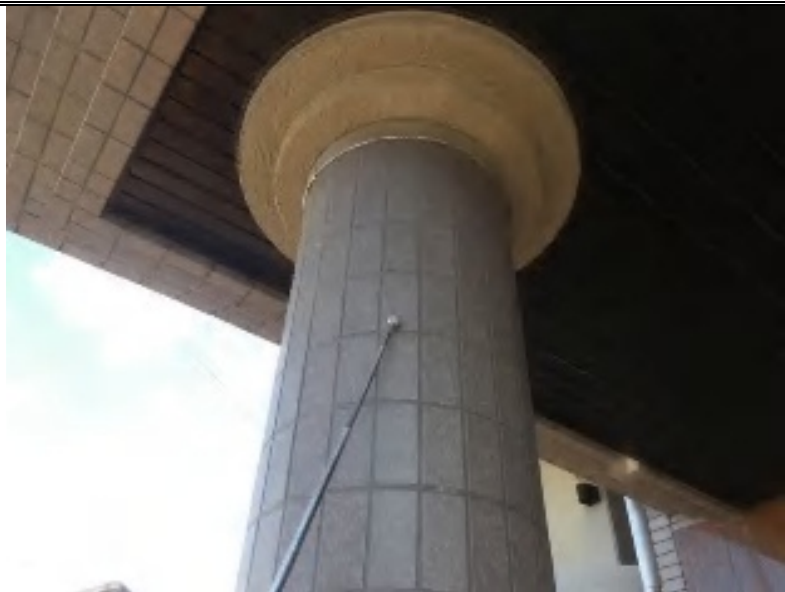
写真 No. 26

1階南バルコニー
手摺外壁
磁器タイルの浮き

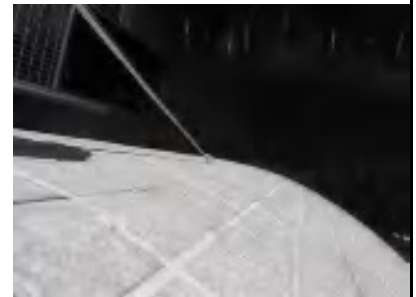
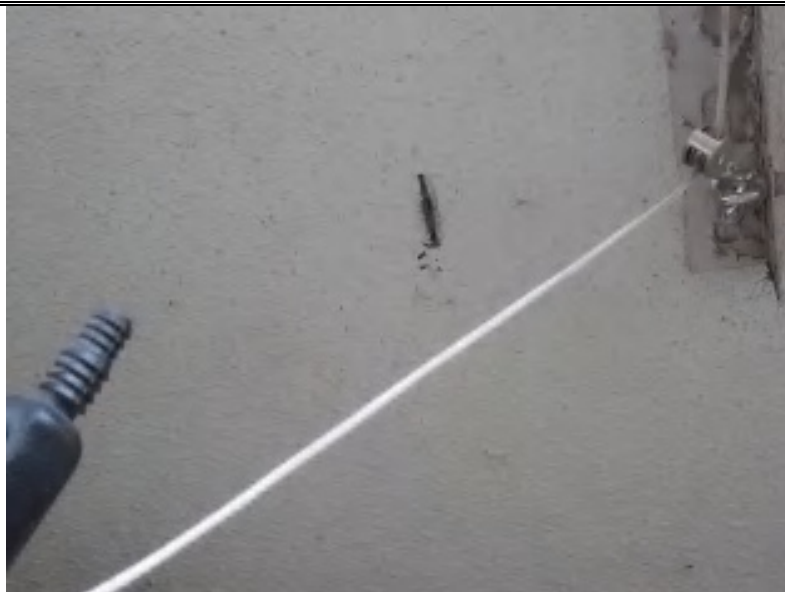
写真 No. 29

2-D 南バルコニー
手摺外壁
磁器タイル浮き

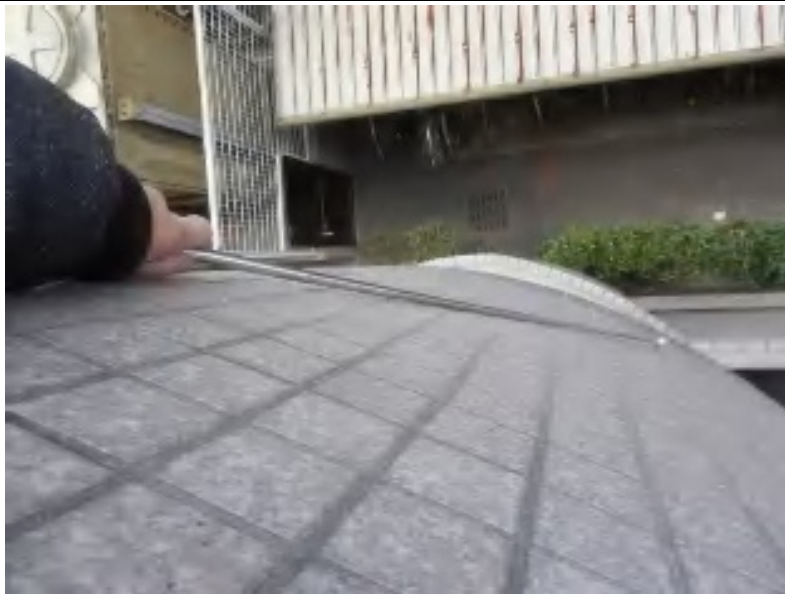
写真 No. 30

3-D 南バルコニー
上裏
取付金具撤去跡

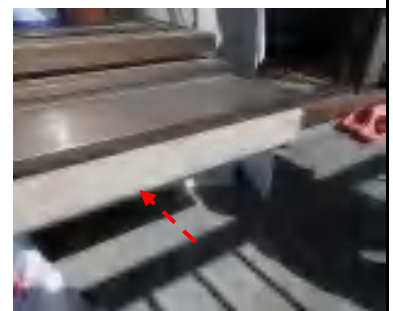
写真 No. 36

7-C 南バルコニー
出窓面台裏
露出鉄筋

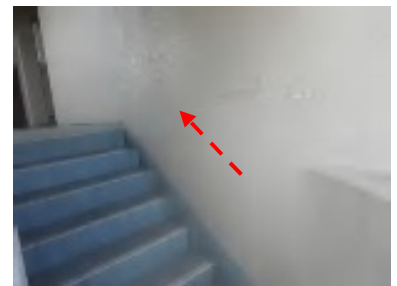
写真 No. 41

9 → 8 階西共用階段
内壁
塗膜の剥がれ

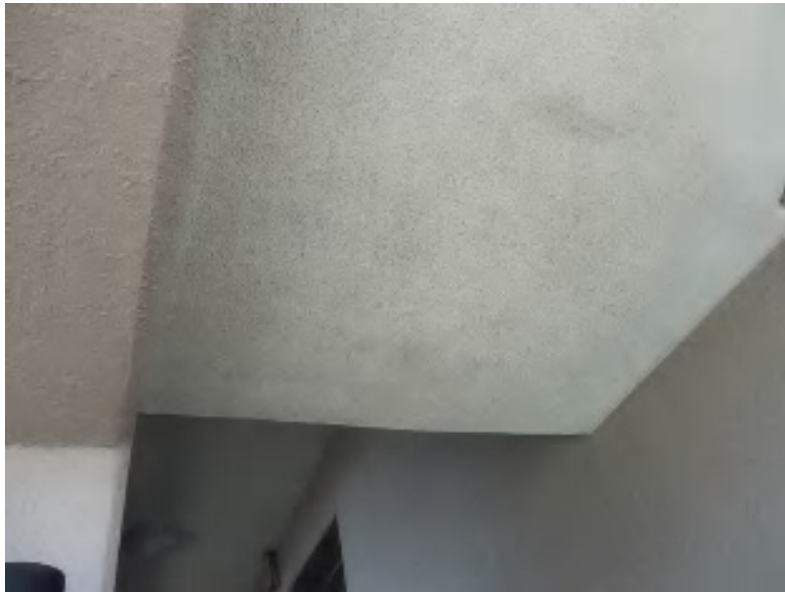
写真 No. 42

8 階共用廊下
手摺内壁
塗膜の雨筋汚染

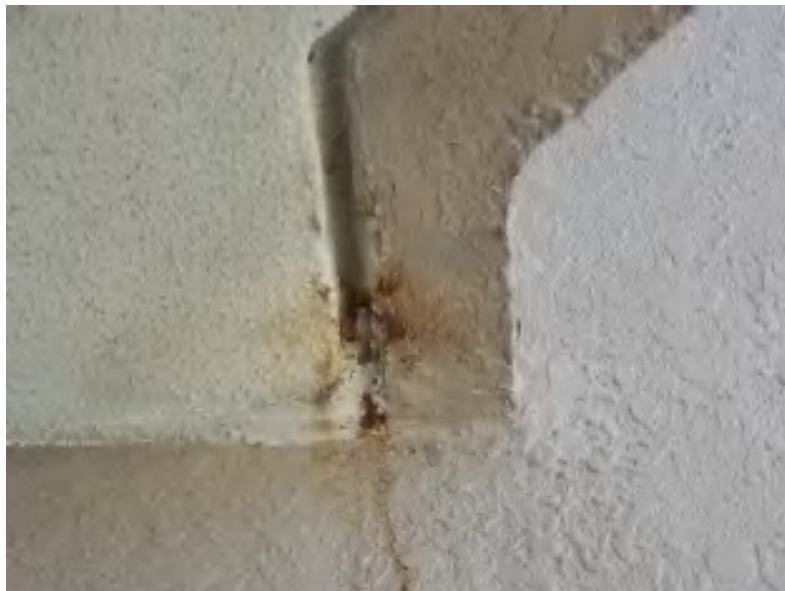
写真 No. 43

西共用階段
段裏
塗膜(リソ)の汚染

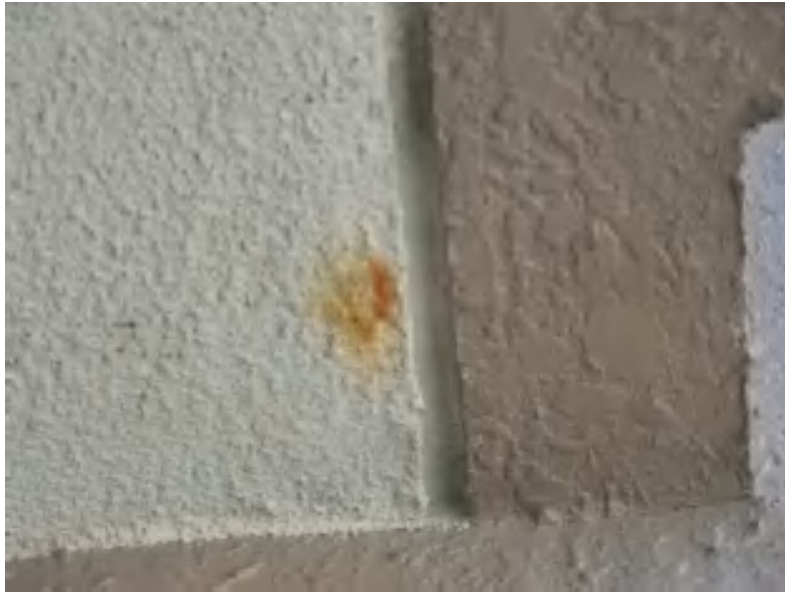
写真 No. 45

5 階共用廊下
手摺内壁
塗膜への錆汁付着

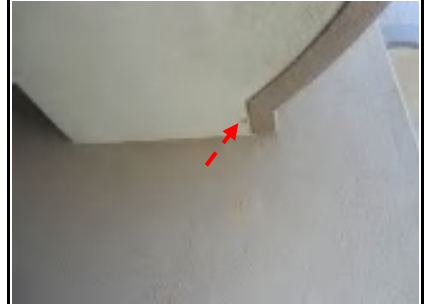
写真 No. 46

4→3 階西共用階段
段裏
塗膜への汚染物付着

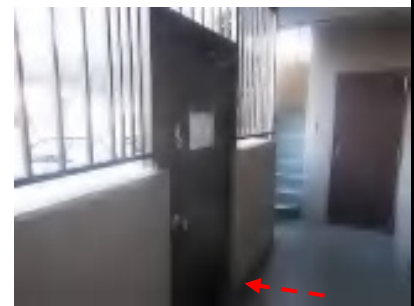
写真 No. 47

1 階共用廊下
手摺内壁
塗膜の剥がれ

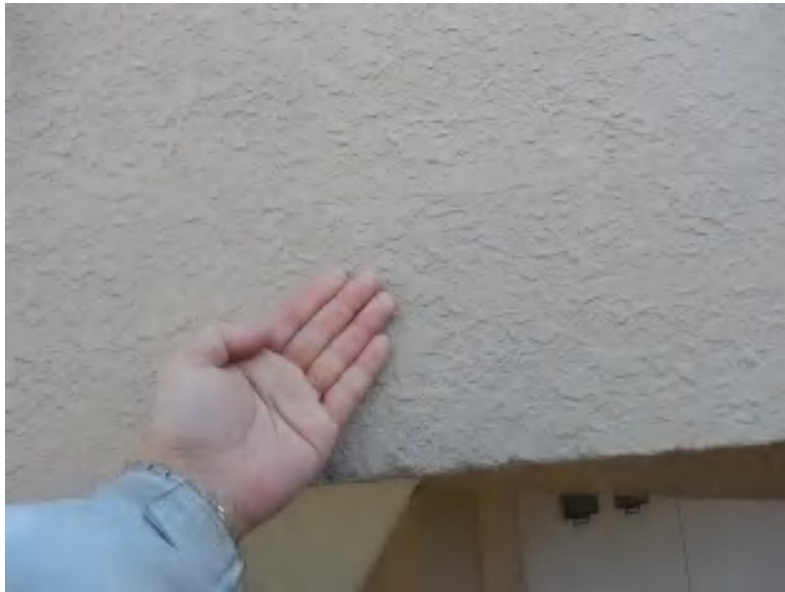
写真 No. 48

9→8 階東共用階段
手摺内壁
塗膜の汚染(藻・カビ)

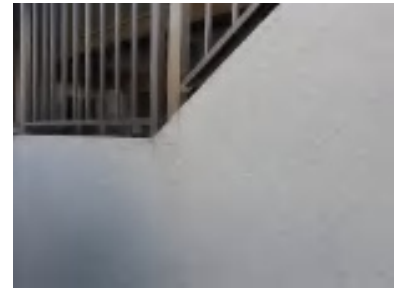
写真 No. 49

1階西共用階段
手摺外壁
塗膜のチョーキング

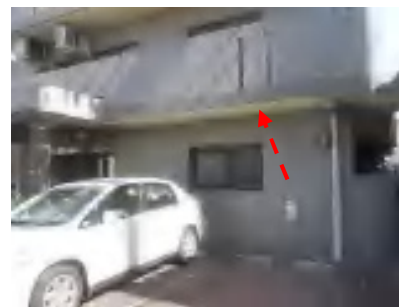
写真 No. 50

1階西面
上裏
塗膜の剥がれ

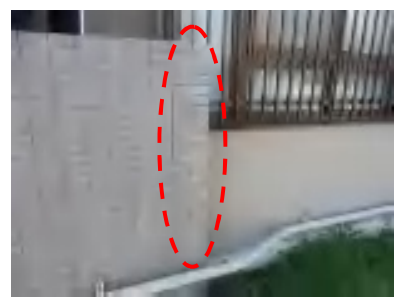
写真 No. 51

1階東面
手摺外壁
磁器タイルのクリア塗膜剥がれ

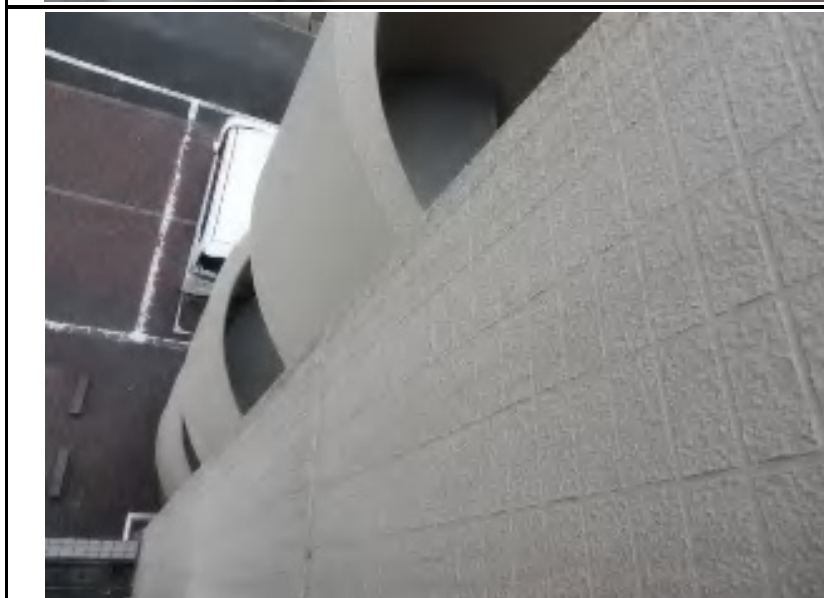
写真 No. 52

7-E 南バルコニー
手摺内壁
塗膜の雨筋汚染

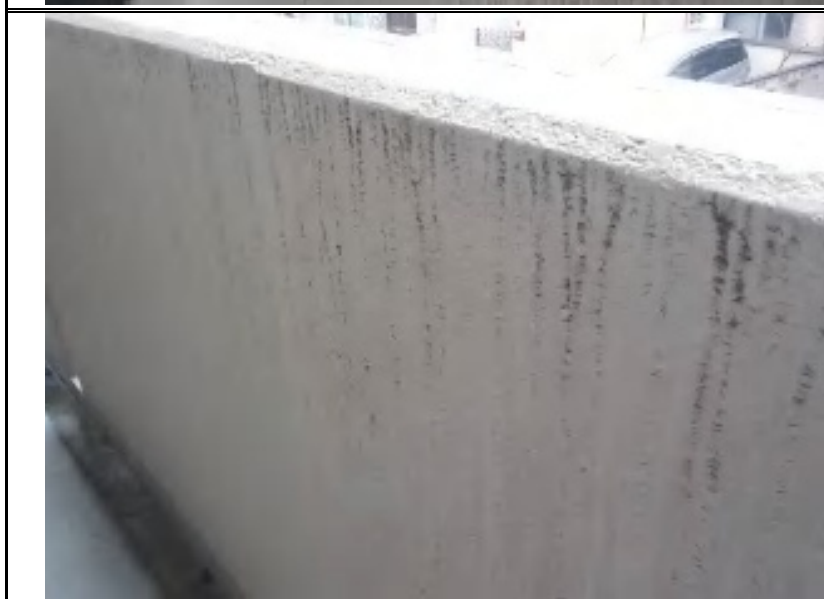
写真 No. 53

3-A 西バルコニー
西面外壁
塗膜の雨筋汚染

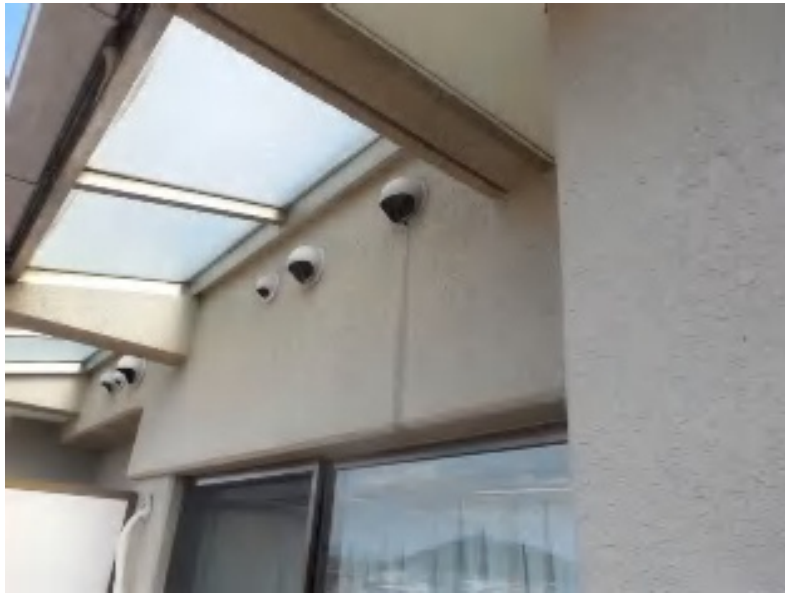
写真 No. 54

2-A 南バルコニー
手摺内壁
塗膜の雨筋汚染

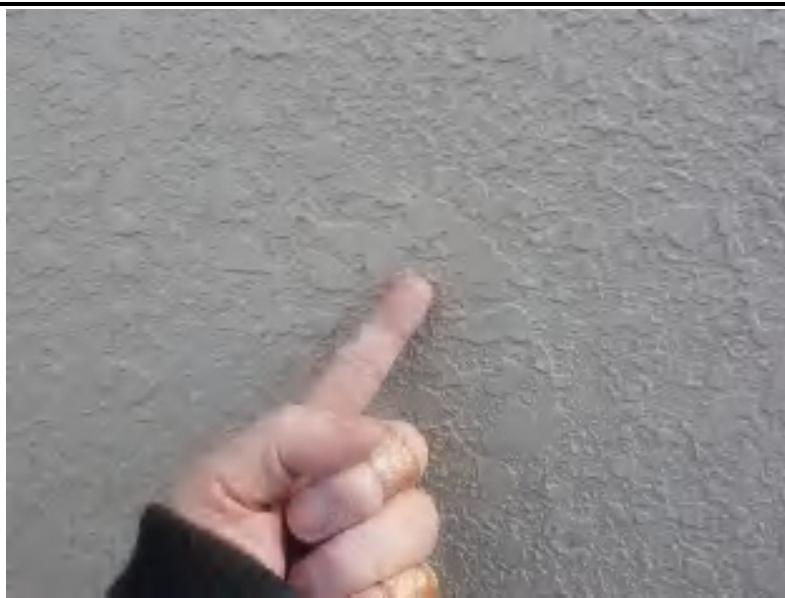
写真 No. 55

9-C 南バルコニー
住居壁
塗膜の雨筋汚染

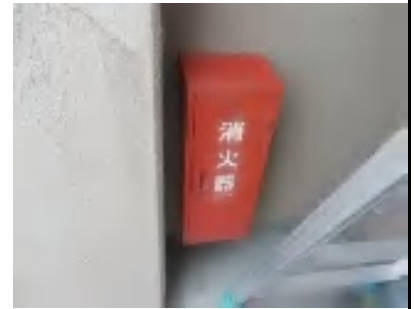
写真 No. 61

搭屋設置
消火器ボックス
塗膜の退色

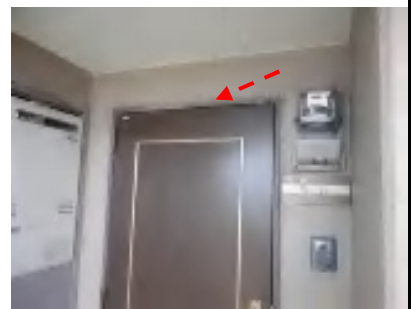
写真 No. 62

9階共用廊下
玄関扉枠
塗膜のひび割れ、チョーキング

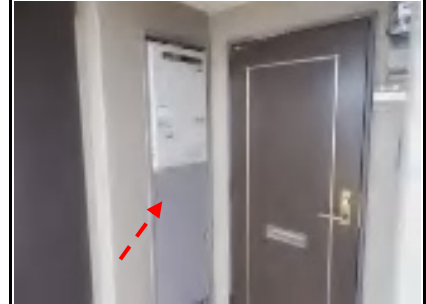
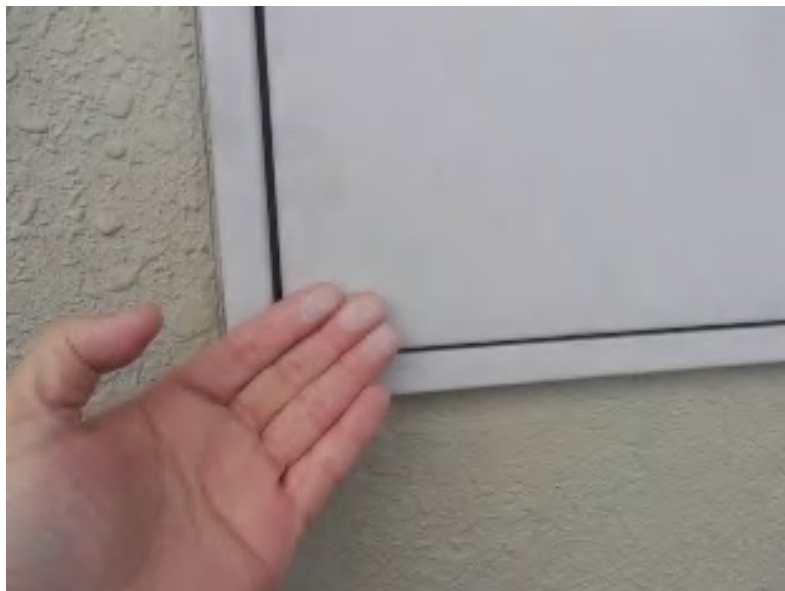
写真 No. 64

9階共用廊下

PS扉

塗膜のチョーキング

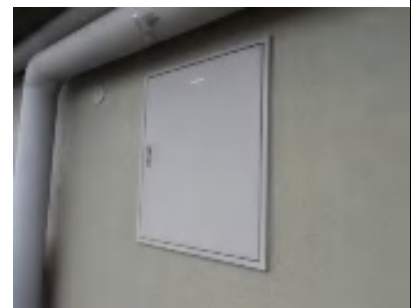
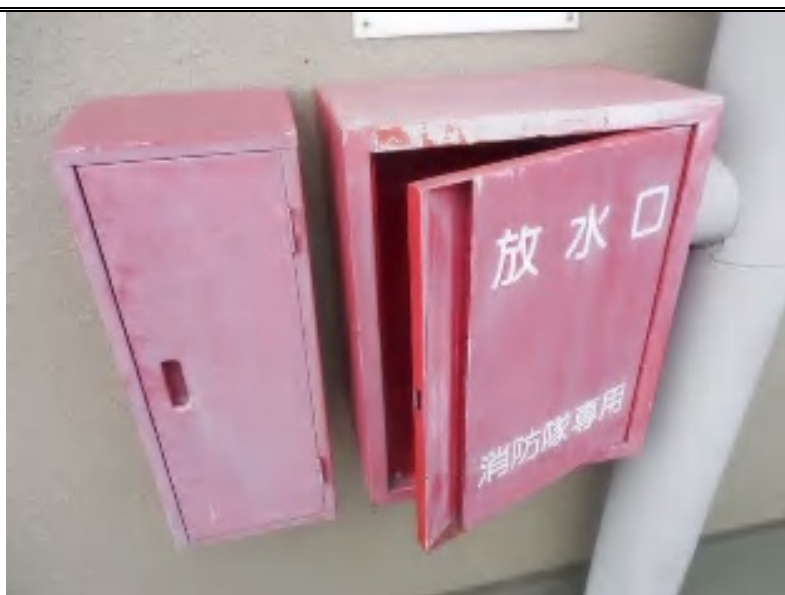
写真 No. 65

9階共用廊下

金属扉

塗膜のチョーキング

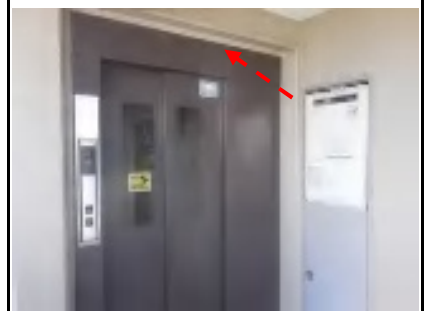
写真 No. 69

6階共用廊下
エレベーター三方枠
塗膜の剥がれ

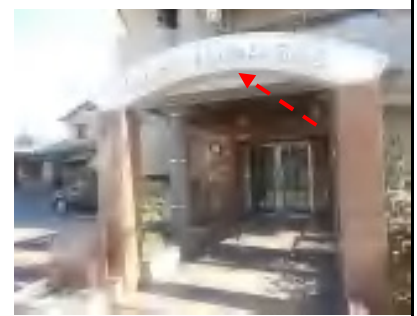
写真 No. 72

エントランスアーチ
塗膜の剥がれ

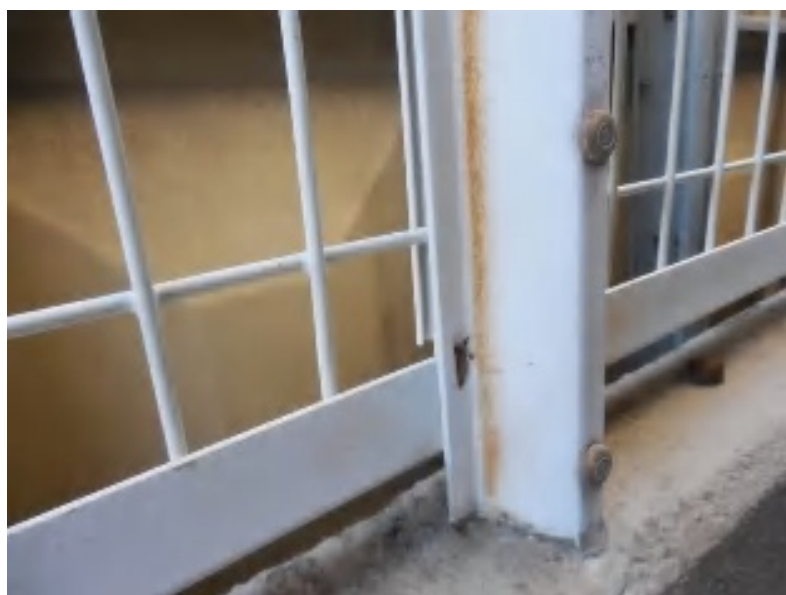
写真 No. 74

受水槽
ボルト
錆の発生

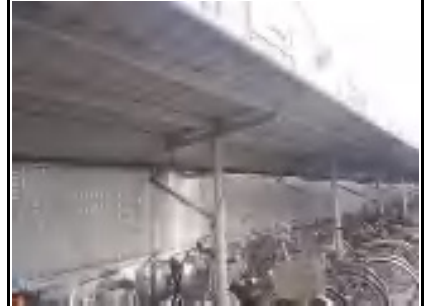
写真 No. 76

駐輪場
支柱
塗膜の剥がれ

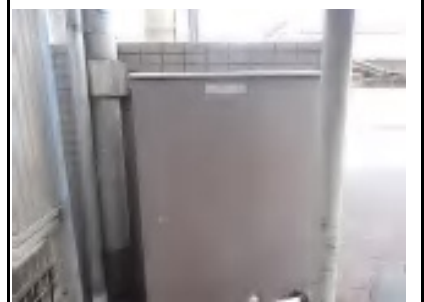
写真 No. 78

屋外設置
配電盤ボックス
錆、塗膜の剥がれ
